Bâtiment A  
4, place St Melaine  
35000 RENNES

**Il a été repéré des indices de présence d'agents de dégradation biologique du bois.**

**Référence du dossier :**  
2403CBRRE - BI5990000001329

La mission confiée à SOCOTEC a pour objet la réalisation de l'état d'un constat de l'état parasite. Elle respecte les exigences méthodologiques de la norme NF P 03-200.

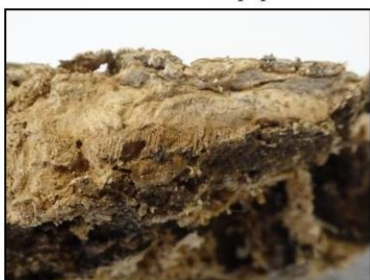
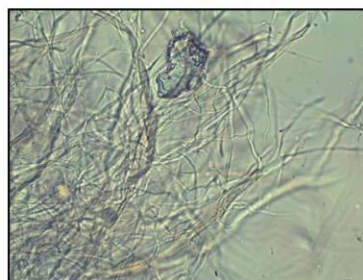
Les observations macroscopiques et stéréomicroscopiques mettent en évidence un sporophore sec et dégradé par des insectes. Le mycélium est brun-camel et coriaces. Les observations microscopiques révèlent un système hyphal trimitique bouclé. Les hyphes génératifs sont bouclés, hyalins à jaune clair. Les hyphes squelettiques possèdent des parois épaisses et un lumen réduit et les hyphes conjonctifs sont très ramifiés et s'enroulent autour des autres types d'hyphes.

Sporophore / Mycélium

Hyphes conjonctifs

Il s'agit de **Polypore des caves** (*Donkioporia expansa*). Ce Basidiomycète lignivore provoque de la pourriture fibreuse blanche et se développe à partir de 35 % d'humidité.

**Présence** d'élément(s) fongique(s) caractéristique(s) du **Polypore des caves** (*Donkioportia expansa*). Ce Basidiomycète lignivore provoque de la pourriture fibreuse blanche et se développe à partir de 35 % d'humidité.

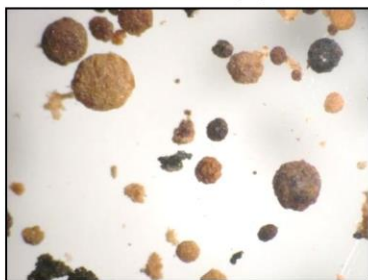
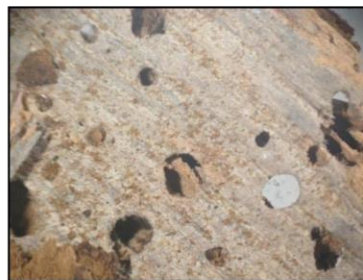
Les observations stéréomicroscopiques mettent en évidence des galeries de section circulaire d'une largeur allant jusqu'à 4 mm, contenant de la vermoulure lenticulaire de 0,5 à 0,8 mm de diamètre.

Vermoulure

Orifices d'envol

Les dégradations entomologiques observées sont caractéristiques des **Grosses Vrillettes** (*Xestobium rufovillosum*), Insectes à Larves Xylophages (ILX) de l'ordre des Coléoptères, appartenant à la famille des Anobiidés. Ces ILX s'attaquent à l'aubier des essences feuillues et résineuses colonisées par des champignons, dont la présence est indispensable au développement des premiers stades larvaires.

**Présence** d'indice(s) de dégradation par des insectes xylophages provoqué(s) par la **Grosse Vrille** (*Xestobium rufovillosum*), Insectes à Larves Xylophages (ILX) de l'ordre des Coléoptères, appartenant à la famille des Anobiidés. Ces ILX s'attaquent à l'aubier des essences feuillues et résineuses colonisées par des champignons, dont la présence est indispensable au développement des premiers stades larvaires

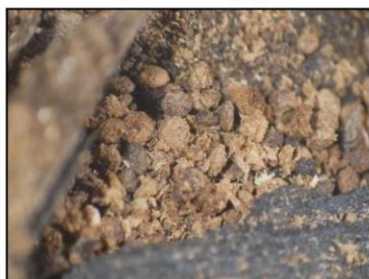
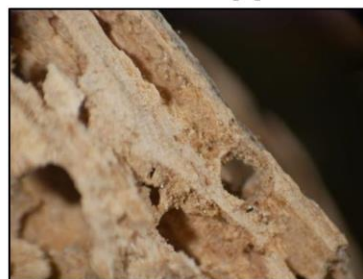
Le prélèvement présente des dégradations entomologiques de deux ILX différents.

Le bois présente également un aspect dentelé, des orifices d'envol ovales de diamètre inférieur à 2 mm, des galeries parallèles au fil du bois, ainsi que de la vermoulure compacte, fine et hétérogène, sont observés sur l'échantillon.

Vermoulure

Orifices d'envol et vermoulure

Les dégradations entomologiques observées sont caractéristiques des :

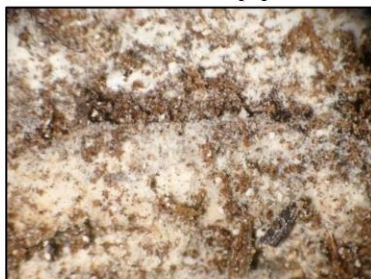
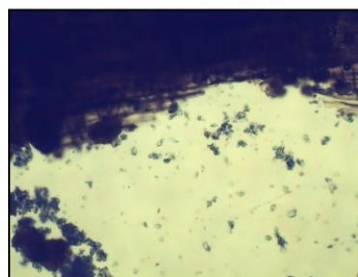
Les observations macroscopiques et stéréomicroscopiques mettent en évidence la présence d'amas blancs en surface. Les observations microscopiques révèlent des cristaux hyalins.

Amas blanc

Cristaux

Aucun élément fongique n'a été retrouvé dans le prélèvement. Il s'agit de cristaux probablement de plâtre.

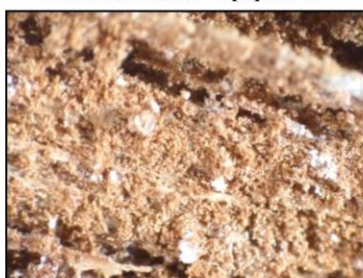
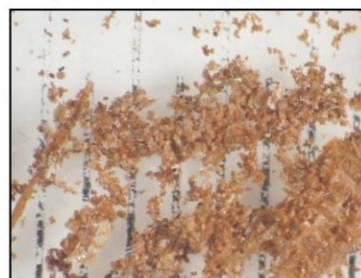
Les observations stéréomicroscopiques mettent en évidence du bois à l'aspect dentelé, des orifices d'envol ovales de diamètre inférieur à 2 mm, des galeries parallèles au fil du bois, ainsi que de la vermoulure compacte, fine et hétérogène, sont observés sur l'échantillon.

Vermoulure

Les dégradations entomologiques observées sont caractéristiques des **Charançons xylophages**, ILX de l'ordre des Coléoptères et de la famille des Curculionidés, s'attaquant sans distinction aux essences feuillues et résineuses déjà colonisées par des champignons lignivores.

**Présence** d'indice(s) de dégradation provoqué(s) par des **Charançons xylophages**, ILX de l'ordre des Coléoptères et de la famille des Curculionidés, s'attaquant sans distinction aux essences feuillues et résineuses déjà colonisées par des champignons lignivores.

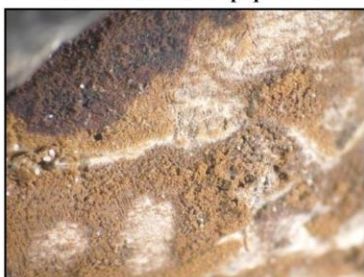
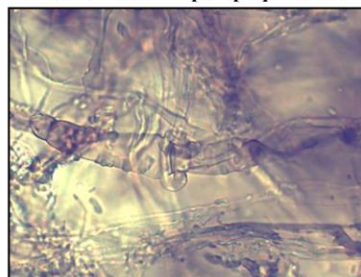
Les observations macroscopiques et stéréomicroscopiques mettent en évidence présence d'un sporophore résupiné, mou dont la teinte varie de la marge vers le centre. La surface hyméniale est de couleur crème au début puis devient brune à mesure que les spores mûrissent. Le subiculum est mince, lisse, doux et de couleur crème.

Il révèle un système hyphal monomitique à boucles rares (boucles verticillées). Les hyphes génératifs sont hyalins à jaunes dans le réactif de MELZER, septés (septations ampullacées), ramifiés et à parois plus ou moins épaisses. Les spores observées sont ellipsoïdes, brun clair dans le réactif de MELZER, à paroi épaisses et lisses.

Sporophore

Cristaux

L'ensemble des éléments analysés correspond au **Coniophore des caves** (*Coniophora puteana*), Basidiomycète lignivore provoquant de la pourriture cubique brune et nécessitant un taux d'humidité minimal compris entre 30 et 40 % pour se développer, son optimum étant compris entre 50 et 60 %.

**Présence** de **Coniophore des caves** (*Coniophora puteana*), Basidiomycète lignivore provoquant de la pourriture cubique brune et nécessitant un taux d'humidité minimal compris entre 30 et 40 % pour se développer, son optimum étant compris entre 50 et 60 %.

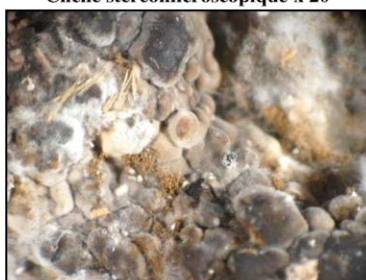
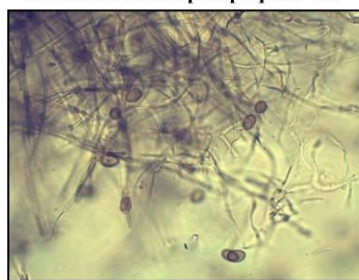
Les observations macroscopiques et stéréomicroscopiques mettent en évidence présence d'un sporophore résupiné, mou dont la teinte varie de la marge vers le centre. La surface hyméniale est de couleur crème au début puis devient brune à mesure que les spores mûrissent. Le subiculum est mince, lisse, doux et de couleur crème.

Il révèle un système hyphal monomitique à boucles rares (boucles verticillées). Les hyphes génératifs sont hyalins à jaunes dans le réactif de MELZER, septés (septations ampullacées), ramifiés et à parois plus ou moins épaisses. Les spores observées sont ellipsoïdes, brun clair dans le réactif de MELZER, à paroi épaisses et lisses.

Sporophore

Hyphes génératifs et spores

L'ensemble des éléments analysés correspond au **Coniophore des caves** (*Coniophora puteana*), Basidiomycète lignivore provoquant de la pourriture cubique brune et nécessitant un taux d'humidité minimal compris entre 30 et 40 % pour se développer, son optimum étant compris entre 50 et 60 %.

**Présence** de **Coniophore des caves** (*Coniophora puteana*), Basidiomycète lignivore provoquant de la pourriture cubique brune et nécessitant un taux d'humidité minimal compris entre 30 et 40 % pour se développer, son optimum étant compris entre 50 et 60 %.

À titre curatif, la première mesure à prendre consiste à supprimer les arrivées d'eau, le développement des champignons lignivores nécessitant que l'humidité du bois soit supérieure ou égale à 20 %.
