# **ARS DD74**

## **CONFORT ETE ET HIVER**

Le 14 Décembre 2015 – Version 1.1

## **DIAGNOSTIC - ETUDE THERMIQUE**

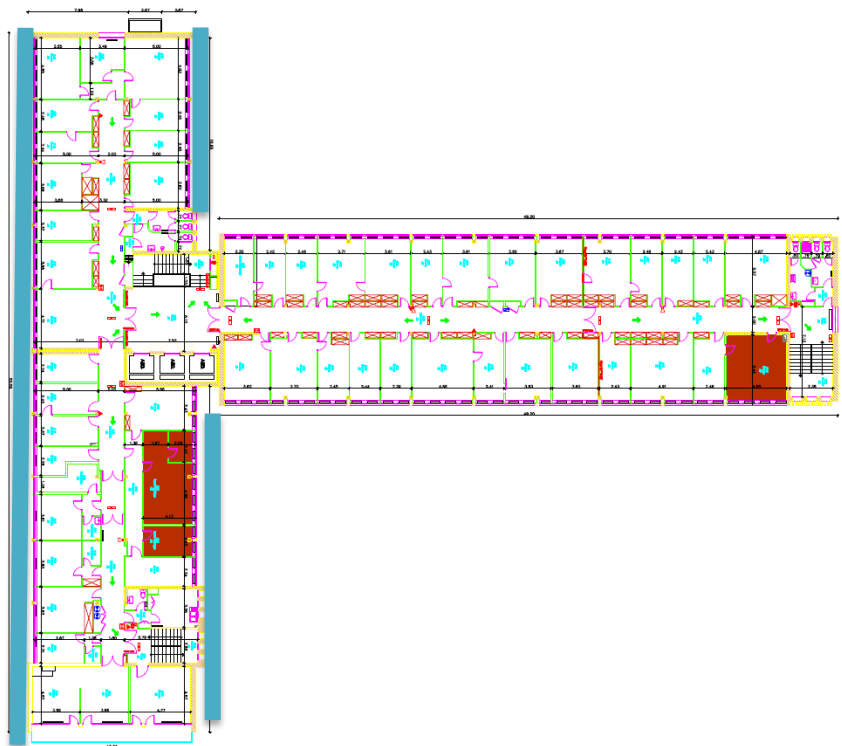
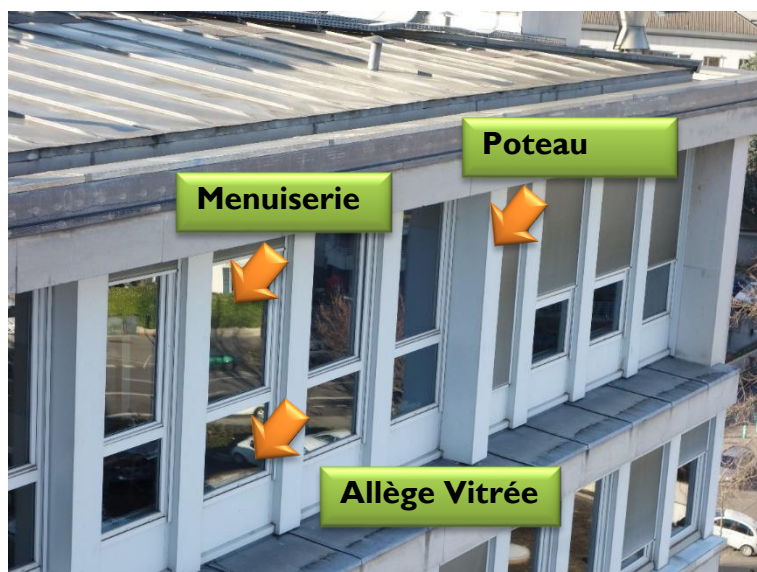
#### I.2 Façades du bâtiment dans la petite partie du T

Poteaux béton  
Menuiseries PVC toutes hauteur

Les menuiseries sont sur toute la hauteur entre dalles.

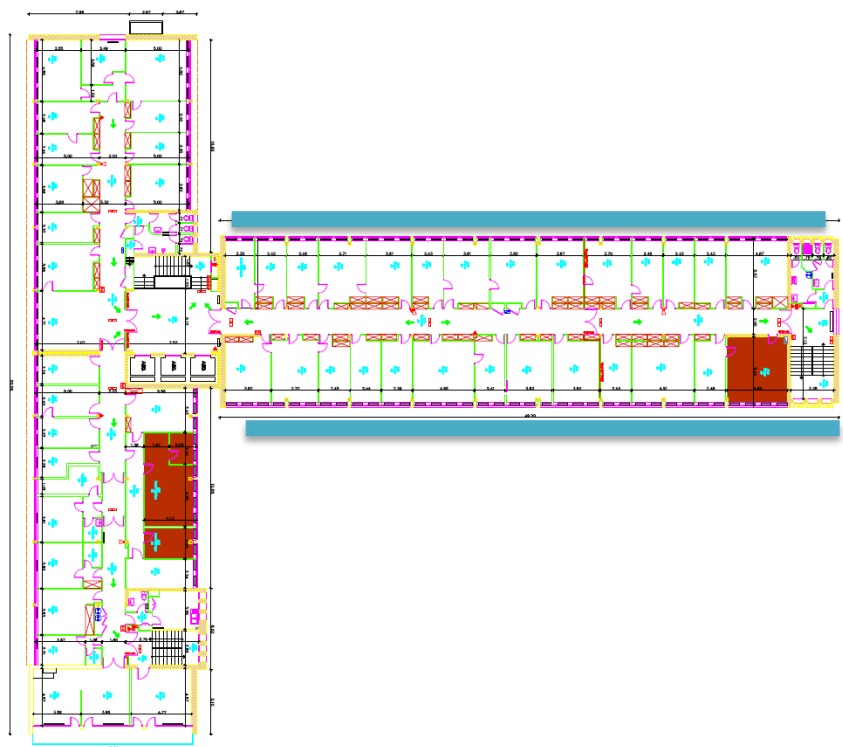
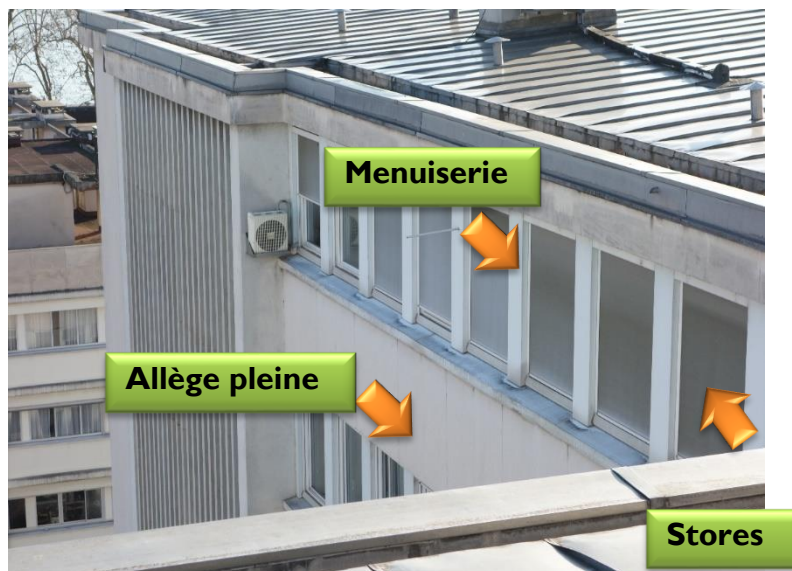
### I.3 Façades du bâtiment dans la grande partie du Té

Poteaux béton  
Menuiseries  
Allèges composites

Les allèges sont constituées, en partant de l'intérieur

- D'une brique alvéolaire, probablement de 20 cm d'épaisseur
- D'un isolant thermique de 50 mm environ
- D'un parement extérieur en béton préfabriqué

Les menuiseries sont situées entre l'allège et le linteau.

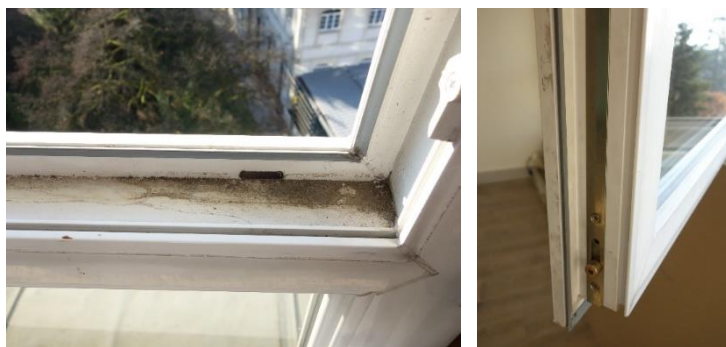
Les menuiseries sont équipées de stores extérieurs à commande manuelle.

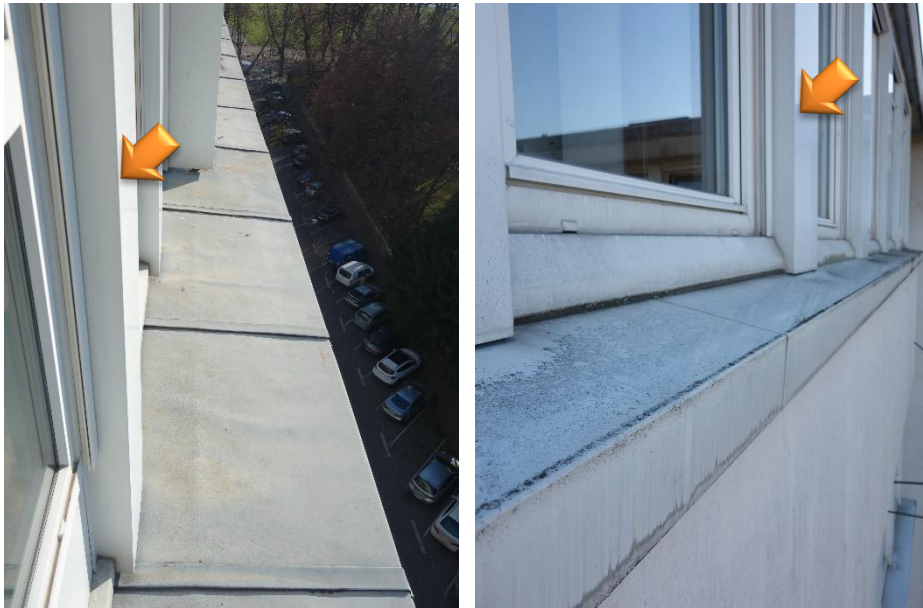
Les habillages entre fenêtre, coté extérieur sont assurés par des tôles laquées.

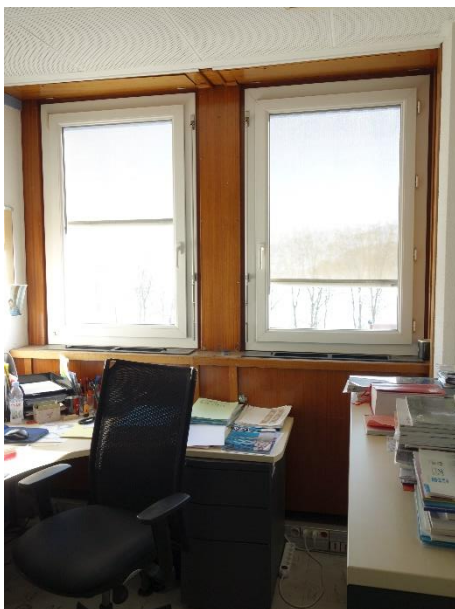
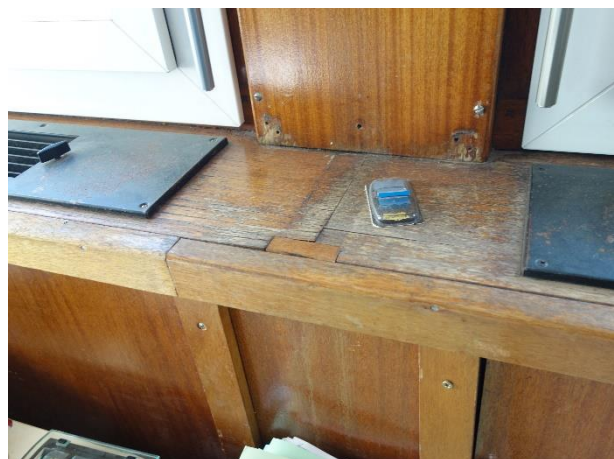
Coté intérieur, un habillage bois fait la liaison entre chaque fenêtre.  
Derrière cet habillage, l'isolant d'origine a plus ou moins disparu. La liaison périphérique avec la fenêtre n'est pas étanche à l'air.

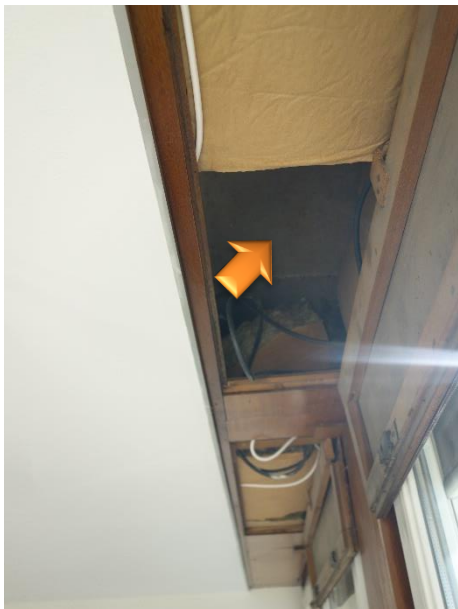
La partie au-dessus des fenêtres est accessible depuis le faux plafond. Présence partielle de laine de verre.

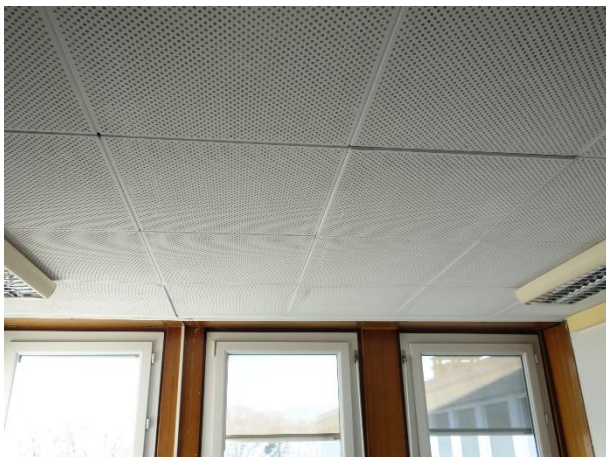
### I.5.2 Faux plafond

Il existe des faux plafonds de plusieurs génération, ceux d'origine, difficilement démontables, d'autres plus récents en dalle 600/600. Certaines zones comme le hall vers les ascenseurs sont en Placoplatre non démontable.

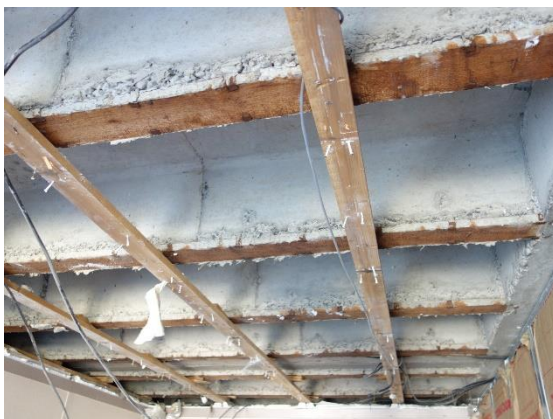
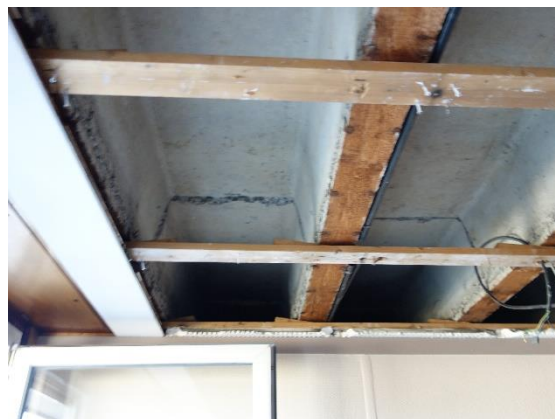
### I.5.3 Dalle haute

La dalle haute a été coulée en place et intègre les poutres qui assurent sa rigidité.

Le plafond est plaqué sous les poutres, sur un élément bois intégré à la sous face de la poutre.

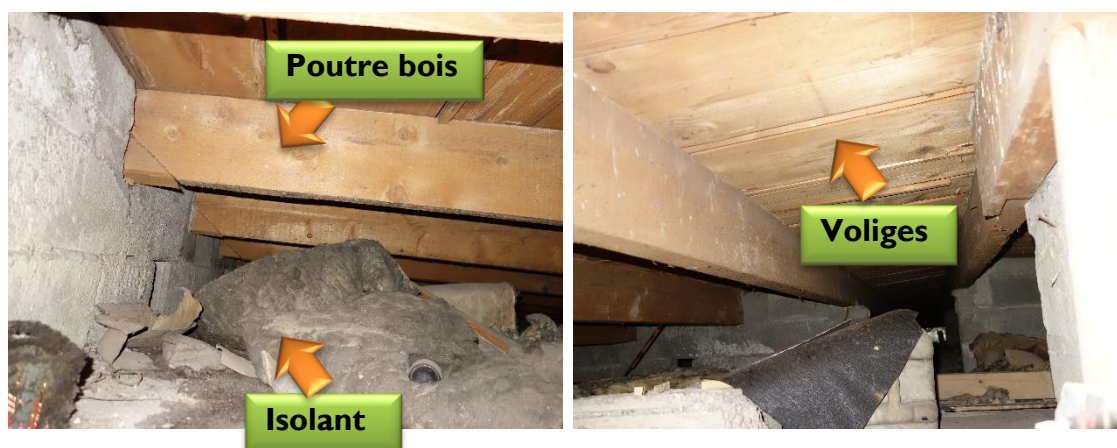
### I.5.4 Combles

Le dessus de la dalle est recouvert partiellement d'un matelas de laine de verre. A priori, il n'y a qu'un seul accès à ces combles, au niveau de l'édicule de la machinerie d'ascenseur. La laine de verre présente est plus ou moins installée au niveau de la trappe d'accès. Certaines zones de la dalle n'ont pas de laine de verre. Nous ne savons pas quel est l'état de cette laine sur l'ensemble de la dalle. Mais quel que soit son état, il semble que la couverture d'isolant, épaisseur 10 cm, ne soit pas homogène. L'isolant n'assure certainement pas sa fonction.

L'isolation en toiture est quasi inexistante. La présence de laine de verre est incertaine dans les combles, et les caractéristiques de cet isolant sont faibles.

Une solution par soufflage de laine de verre sera la mieux adaptée. Il sera toutefois nécessaire d'aménager plusieurs points d'entrée dans cette toiture pour appliquer cette isolation sur l'ensemble de la surface par la création de châssis d'accès maintenance sur toiture zinc.

Soufflage de laine de verre par moyens mécaniques

- Conductivité thermique : 0.045 W/m.K
- Epaisseur : 340 mm
- Résistance thermique : 7.5 m².K/W

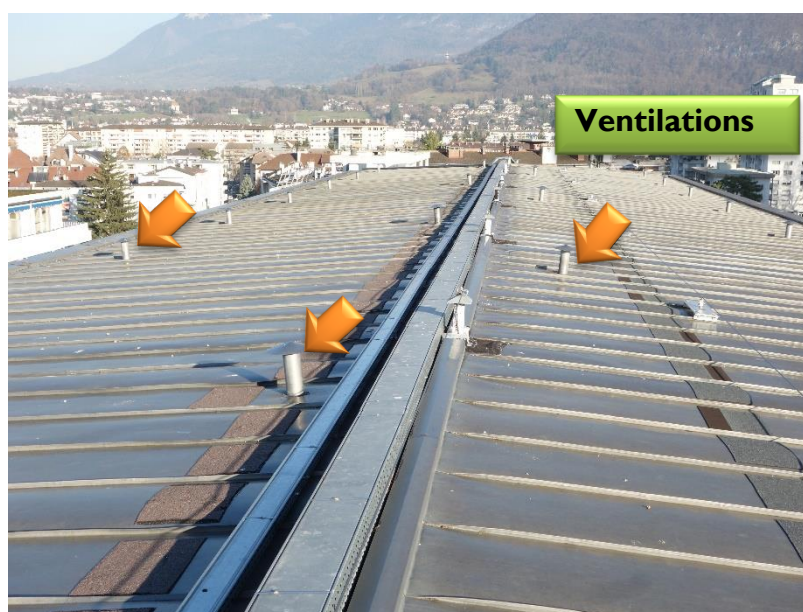
### I.5.5 Toiture

La toiture est à 2 pentes égales et constituée d'un revêtement zinc, posé sur les voliges, selon la pose type couverture à joint debout. La présence régulière d'évent de ventilation indique que le principe retenu est celui de la toiture ventilée. Cela évite le risque de condensation de la toiture. Les combles sont ainsi à température extérieure.

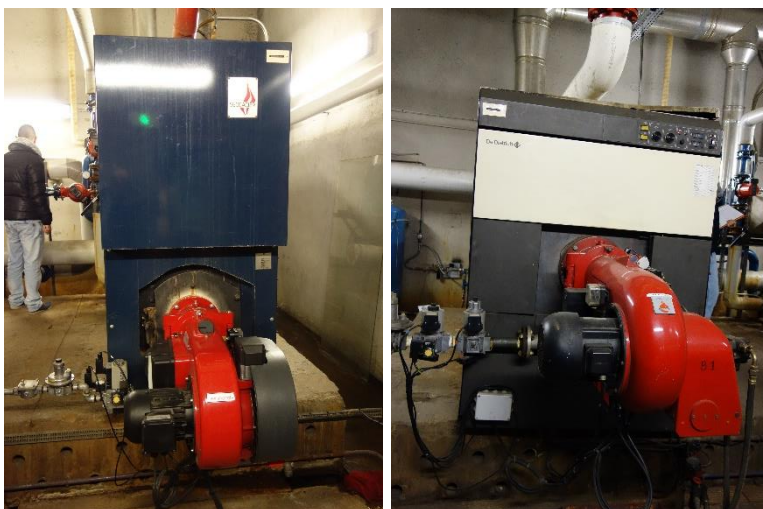
La production de chauffage est assurée par 2 chaudières

Une chaudière Seccacier modèle Sécurex type DV 450, puissance nominale 450 Kw, année 1993, équipée d'un récupérateur sur les rejets de combustion

Une chaudière De Dietrich modèle CFE 820, puissance nominale 1100 KW, année de fabrication non connue.

Les 2 chaudières sont équipées de 2 brûleurs de marque Weishaupt.

Les chaudières, vu leur âge, sont en fin de vie, et nécessiteraient d'être remplacées par des modèles à condensation gaz, dans un souci d'optimisation énergétique.

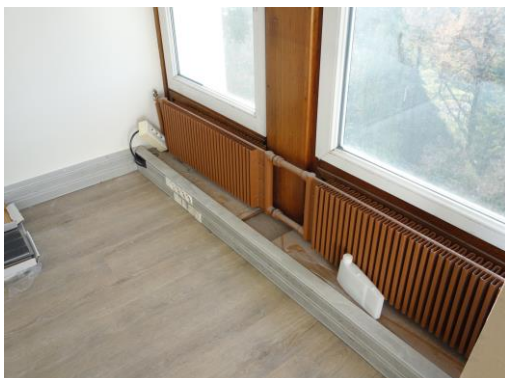
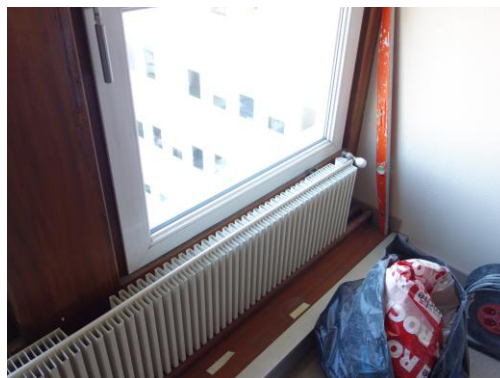
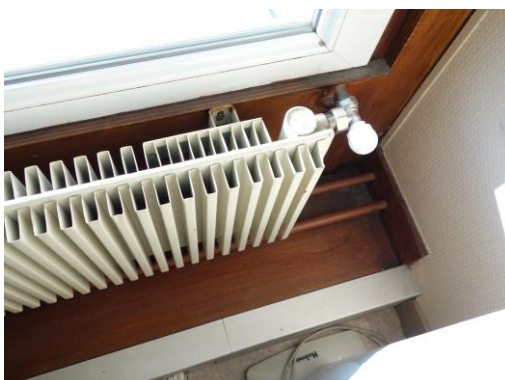
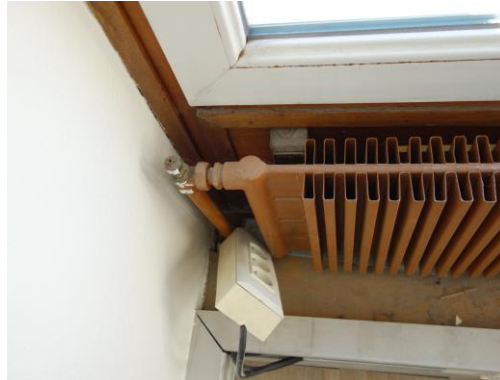
#### Façades sur petite partie du T é

Les radiateurs sont de type plinthe en acier. Ils sont placés au niveau des allèges basses des châssis menuisés. Ils ne sont pas équipés de robinets thermostatiques.

- Pas de robinets thermostatiques

- Le désembouage de l'installation de chauffage avec le rinçage des radiateurs
- La mise en place de robinets thermostatiques

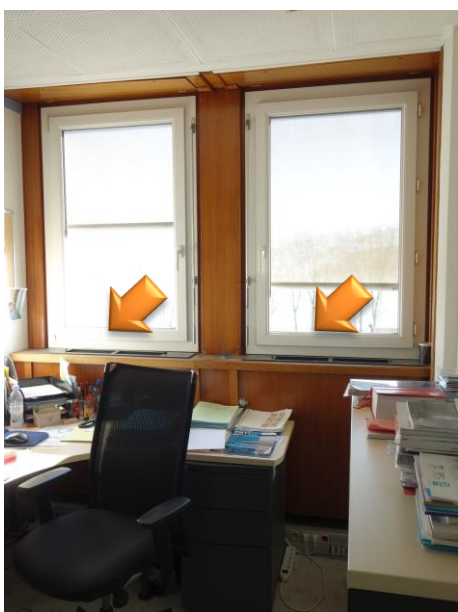
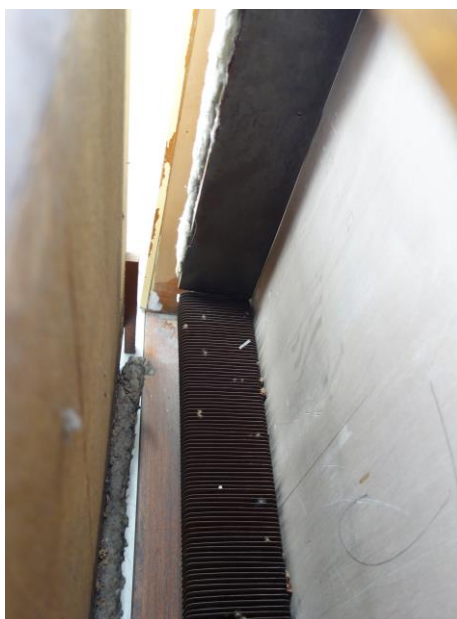
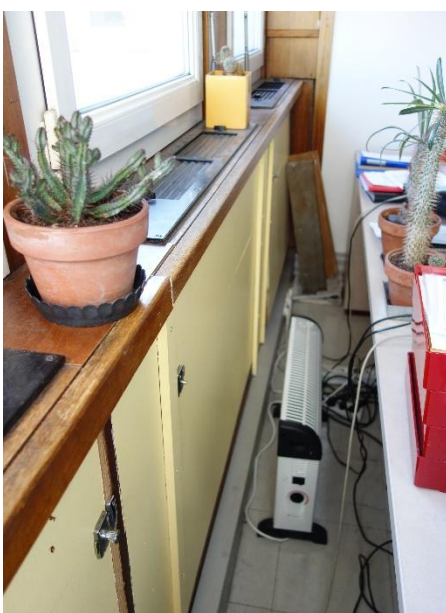
### Façades sur grande partie du T é

Sur ces façades avec allège préfabriquée, les radiateurs sont installés dans des habillages bois, avec une prise d'air en partie basse, et une grille à vanelles réglables sur le dessus. Ces habillages se trouvent sous les fenêtres. On retrouve un radiateur par fenêtre. Les émetteurs sont de type radiateurs à ailettes, disposés en partie basse. Les prises d'air sont en générale encombrées d'objet divers sur le dessus, ou de mobilier sur les parties basses. Le brassage d'air ne peut se faire, et le chauffage est devenu inefficace, d'où la présence de chauffage d'appoint. D'autre part, du fait de l'accès difficile de ces émetteurs, ceux-ci ne sont pas entretenus, et les ailettes sont fortement encrassées, engendrant le brassage d'un air pollué.

- Fonctionnement inefficace dû aux habillages
- Pas de robinets thermostatiques
- Radiateurs encrassés

A cette diminution de puissance de chauffage, vient s'ajouter une inefficacité du fonctionnement des radiateurs. En effet, la majorité des émetteurs sont installés dans des habillages, qui bloquent largement le brassage d'air et le rayonnement thermique. Ceci étant aggravé par la présence du mobilier et obstacles divers qui empêchent une bonne transmission des calories. Le rendement de ces émetteurs est très mauvais.
