## RAPPORT D'EXPERTISE

Bâtiment concerné par l'expertise : Cité Administrative – Bâtiment 3

Objet : Humidité des locaux

N° d'ordre chronologique et code antenne : 6-17 MAR

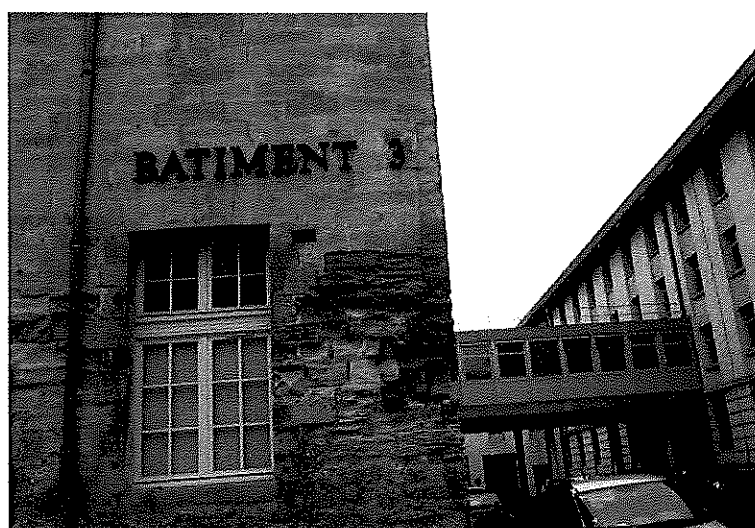
Les dégradations et les remontées d'eau par capillarité sont visibles sur toutes les façades. Ce phénomène induit une forte concentration en vapeur d'eau de l'air intérieur des locaux.

*Importantes dégradations sur la façade du bâtiment*

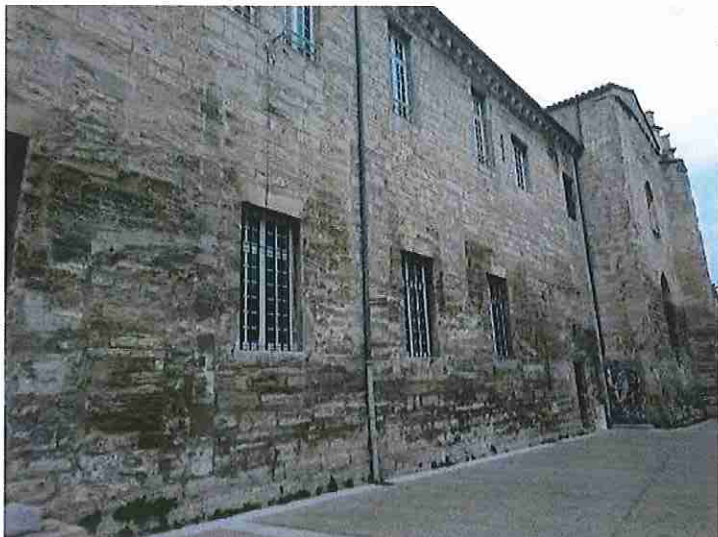
*Remontées capillaires externes*

Un traitement des sels minéraux avant la réfection des revêtements muraux est indispensable : piquage des enduits jusqu'au support sain et jusqu'à 50 cm au-dessus des traces de sels, mise en œuvre d'un mortier perméable à la vapeur d'eau dont la composition permettra de bloquer les sels dans les murs, terminer avec un enduit de lissage minéral et une peinture minérale perméable à l'eau.

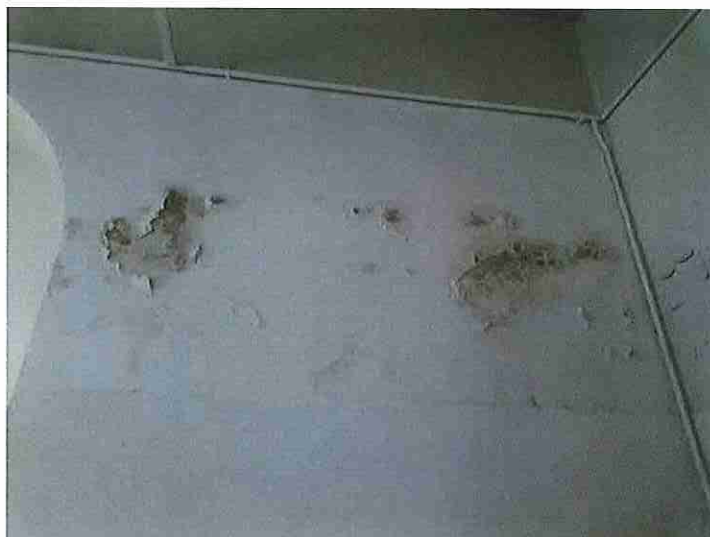
L'ambiance humide de tout le rez-de-chaussée est très sensible.

*Remontées capillaires internes*

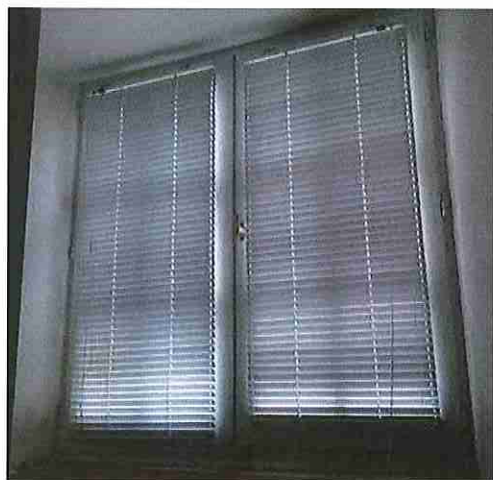
Ce phénomène a dû être amplifié après l'opération de remplacement des menuiseries extérieures réalisée en 2004. Les fenêtres ont été remplacées par des menuiseries en bois simple vitrage dont l'étanchéité à l'air est plus importante. Quasiment aucune de ces menuiseries n'a été équipée de bouche de ventilation et le bâtiment n'étant pas doté d'un système de ventilation mécanique, le taux d'humidité de l'air a augmenté.

*Menuiseries bois rinnovées*

Compte-tenu des problèmes d'humidité, il est important d'équiper le RDC (et l'étage si besoin) d'une installation de VMC permettant un renouvellement performant de l'air. Cette installation implique la mise en place d'entrées d'air dans l'ensemble des menuiseries bois installées en 2004. Il conviendra de vérifier la faisabilité de cette modification des menuiseries.

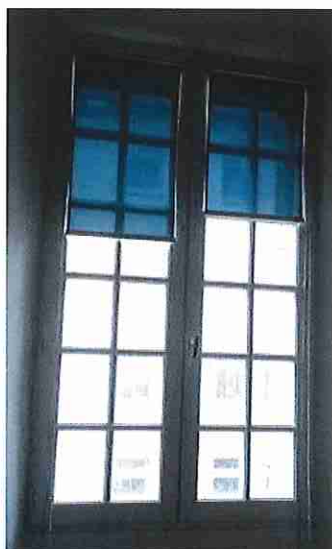
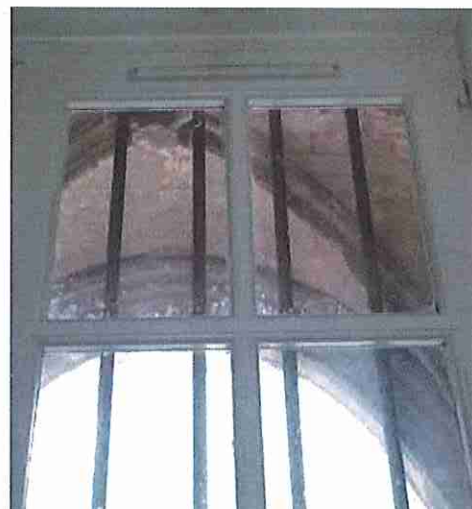
*L'une des rares entrées d'air installées*

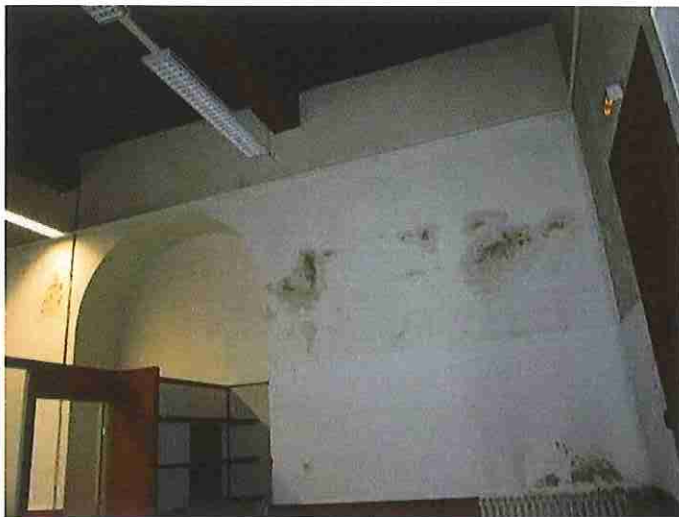
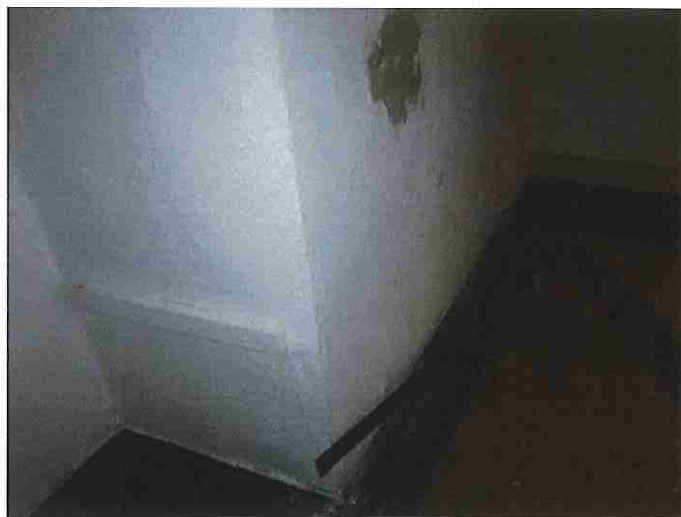
Dans l'aile destinée à être rénovée prochainement, l'humidité ambiante et les remontées d'eau par capillarité à plus de 2m ne permettront pas d'obtenir le confort attendu.

*Locaux à rénover*

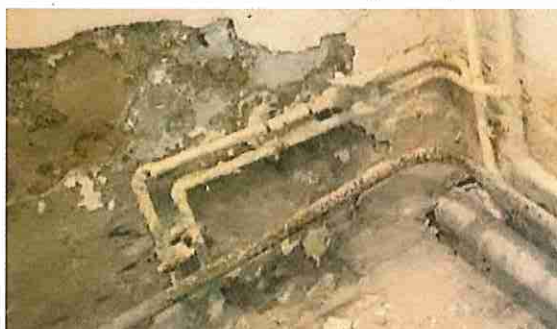
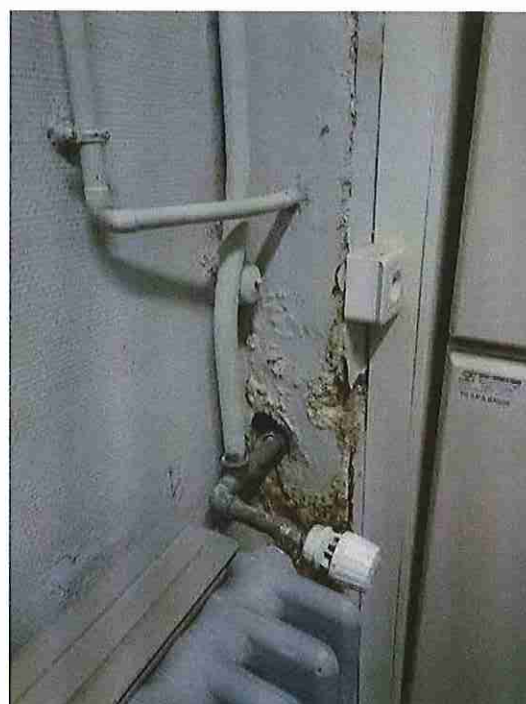
Le bâtiment est chauffé par l'intermédiaire d'un réseau de radiateurs issu d'une chaufferie générale installée dans le bâtiment 5. Ce réseau est ancien et a subi un nombre important de fuites et de réparations.

Ces fuites sont causées par le problème d'humidité dans le bâtiment : les réseaux sont souvent encastrés sur des murs gorgés d'eau. Implantés dans ces petits volumes non ventilés et fortement humides, un phénomène de corrosion externe intervient et provoque ces fuites.

*Réseau de chauffage corrodé*

Ces fuites induisent une humidité supplémentaire entraînant une amplification de la pathologie du bâtiment. Il est cependant peu probable que ce soit les fuites qui soient à l'origine des dégradations les plus importantes.

Le réseau de radiateurs du bâtiment est vieillissant et a souffert de la forte humidité au RDC. Sa rénovation est indispensable, à minima, au RDC.
