# **SYNTHESE GENERALE DU PATRIMOINE IMMOBILIER DE L'ETAT DANS LE DEPARTEMENT DE LA MEURTHE ET MOSELLE**

**Site N° 59  
CENTRE DES IMPOTS  
45, rue Ste Catherine  
54035 NANCY Cedex**

**BUREAU  
VERITAS**

**DECEMBRE 2012**

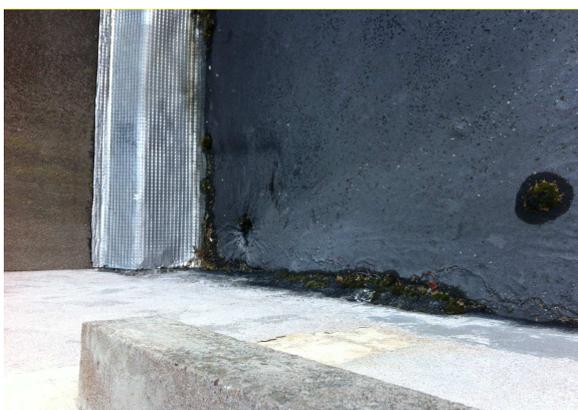
1/ Relevés d'étanchéité réalisé sur support maçonné médiocre, pas de protection des relevés, pas de protection de l'étanchéité en partie courante --> traces d'infiltrations

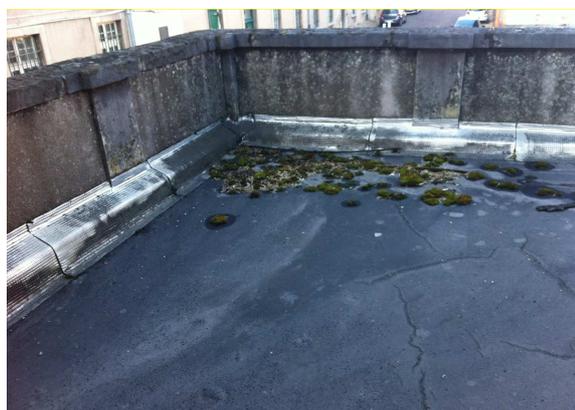
2/ Relevés d'étanchéité réalisé sur support maçonné médiocre, pas de protection des relevés, pas de protection de l'étanchéité en partie courante --> traces d'infiltrations

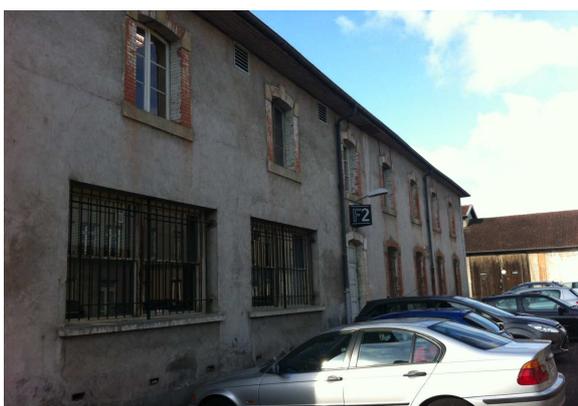
3/ Pas de peinture en façade, Développement de mousses, ternissement, Décollement localisés, fissurations localisées.

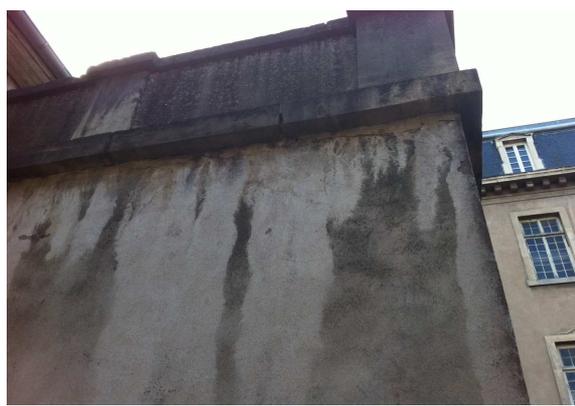
4/ Pas de peinture en façade, Développement de mousses, ternissement, Décollement localisés, fissurations localisées.

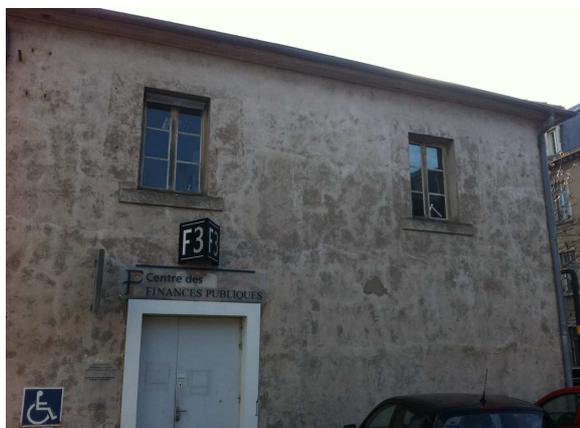
5/ Pas de peinture en façade, Développement de mousses, ternissement, Décollement localisés, fissurations localisées.

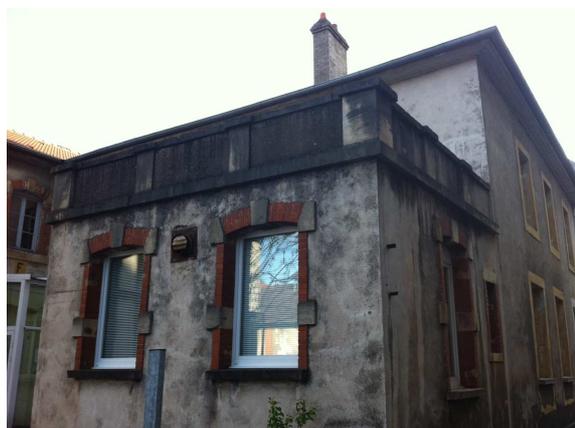
6/ Pas de peinture en façade, Développement de mousses, ternissement, Décollement localisés, fissurations localisées.

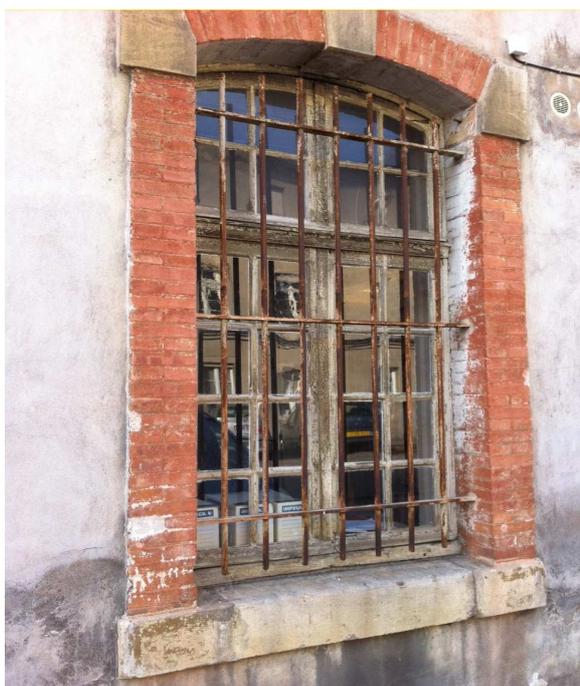
7/ Encadrements de baies en briques apparentes altérées et grilles de défense corrodées.

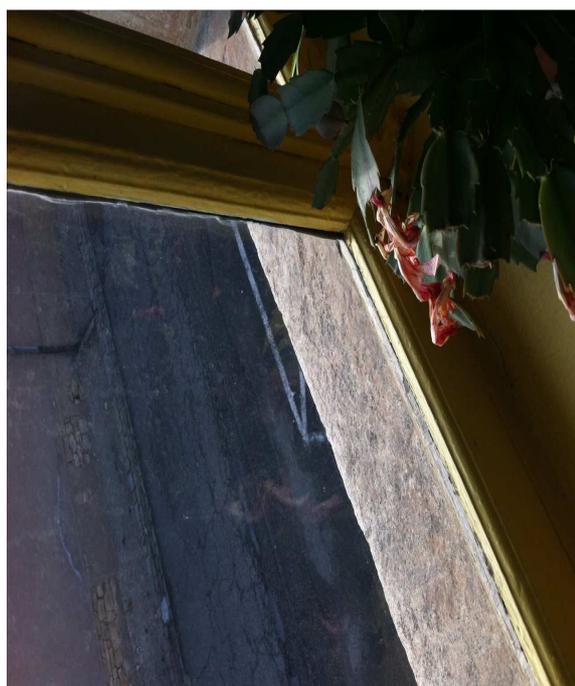
8/ Chassis bois anciens (simples vitrages, aucun joint d'étanchéité, dormants et ouvrants détériorés)

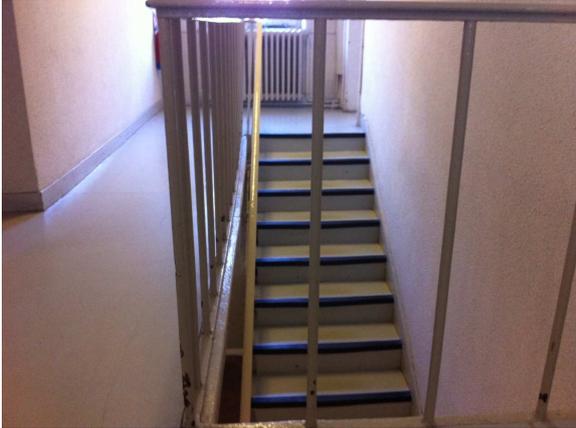
9/ Espacement barreaudage non conforme / hauteur main courante non conforme

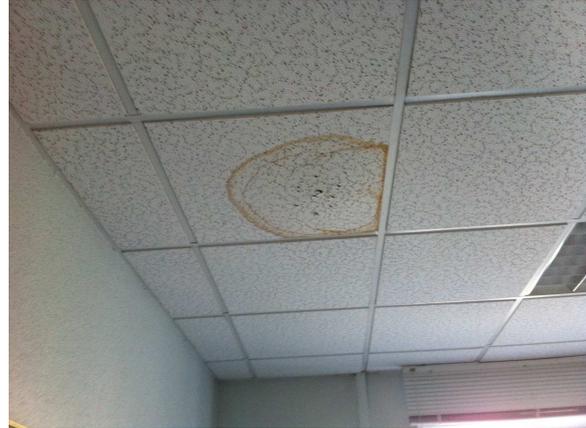
10/ Quelques dalles tachées à remplacer
