SYNTHESE GENERALE DU PATRIMOINE IMMOBILIER DE L'ETAT DANS LE DEPARTEMENT DE LA MEURTHE ET MOSELLE

**Site N° 20
DDEA CITE ADMINISTRATIVE
45, Rue Sainte CATHERINE
54000 NANCY**

**BUREAU
VERITAS**

AVRIL 2011

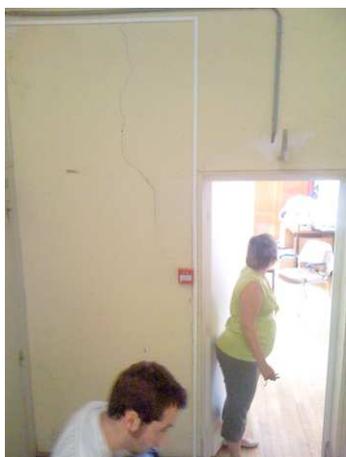
Présence de fissure importante sur murs intérieur et en façade.

1/ Fissure importante

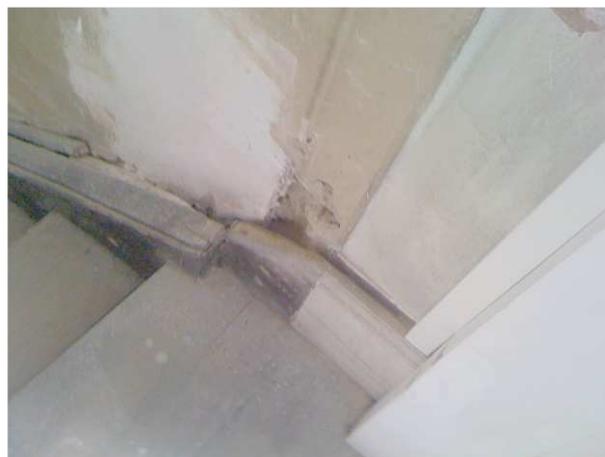
2/ Affaissement de l'escalier

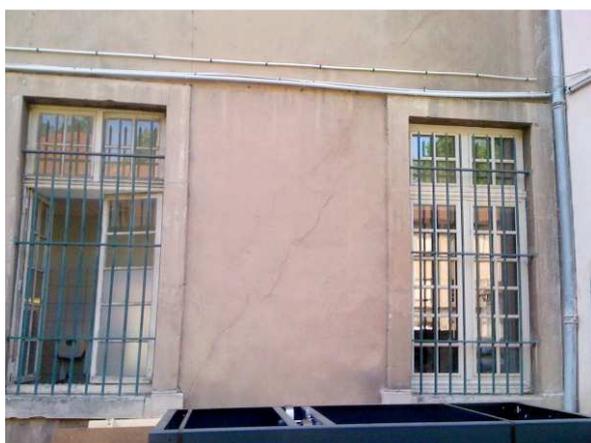
Les façades sont sales avec présences de fissures et décollement de l'enduit traditionnel.

3/ Fissures en façade

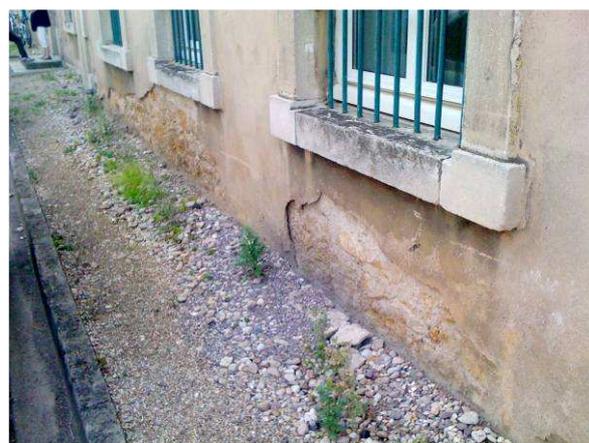
4/ Décollement d'enduit
