N° affaire : 2218166  
N° rapport : 2218166/2/B

Didenheim le 25 mars 2011

# **Rapport d'Audit de Gros Entretien**

**Site : Cité Administrative Mulhouse :  
Bâtiment B**

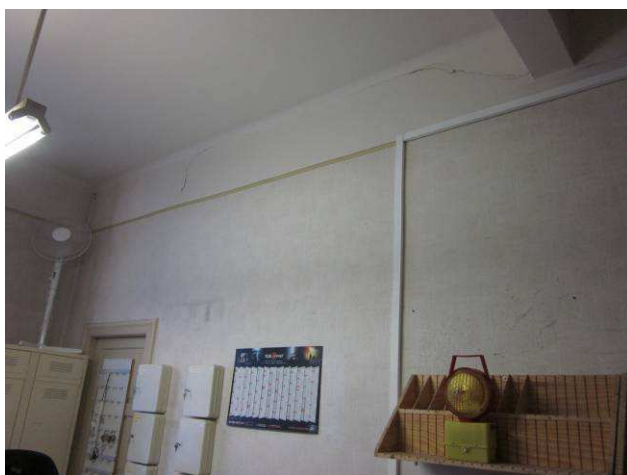
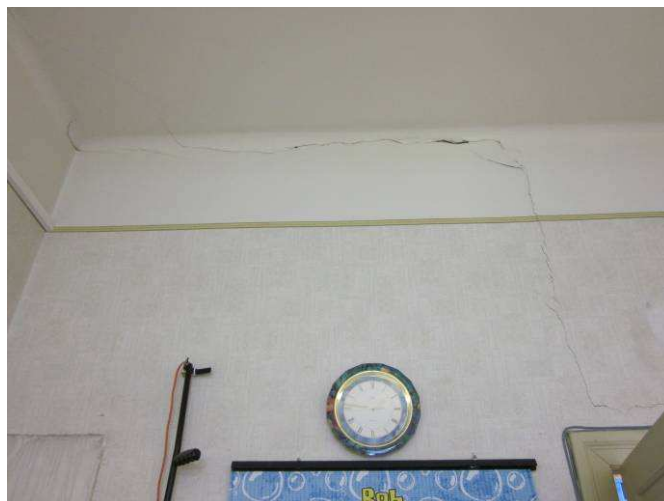
Les murs du local matériel présentent des fissures en partie haute

| | Eléments observés | Photo 1 | Photo 2 | Constat - localisation | Propositions d'actions | PRIORIT E | Décision | Unité | Quantité | Prix Unitaire | Prix Total arrondi |
|---|---|---|---|---|---|---|---|---|---|---|---|
| FC n° 11 | Murs | | | Les murs du local matériel présentent des fissures en partie haute | Traiter les fissures avant de les repeindre | Priorité 2 | 5 | m² | 115 | 25 | 2900 |

**Traiter les fissures avant de les repeindre**

Brossage et époussetage du support  
Grattage des parties mal adhérentes, ouverture des crevasses  
Impression, rebouchage et/ou calicotage des fissures  
Raccords enduits  
Peinture de finition

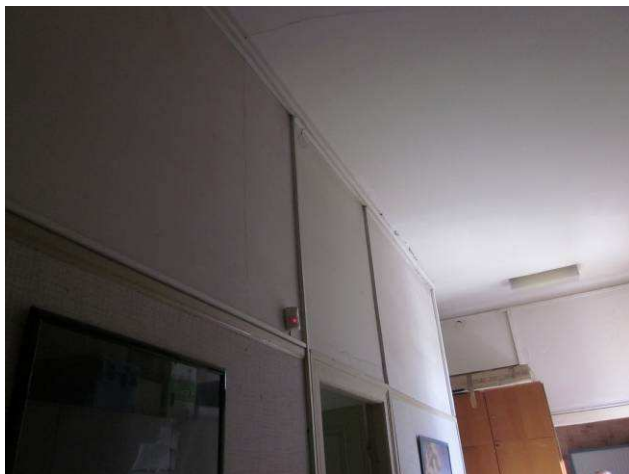
les plafonds sont en mauvais état dans la zone matériel (fissures et revêtement).

| | Eléments observés | Photo 1 | Photo 2 | Constat - localisation | Propositions d'actions | PRIORIT E | Décision | Unité | Quantité | Prix Unitaire | Prix Total arrondi |
|---|---|---|---|---|---|---|---|---|---|---|---|
| FC n° 13 | Plafonds | | | les plafonds sont en mauvais état dans la zone matériel (fissures et revêtement). | Réparer les fissures et repeindre les plafonds | Priorité 2 | 5 | m² | 100 | 25 | 2500 |

### **Réparer les fissures et repeindre les plafonds**

*Brossage et époussetage du support  
Grattage des parties mal adhérentes, ouverture des crevasses  
Impression, rebouchage et/ou calicotage des fissures  
Raccords enduits  
Peinture de finition*

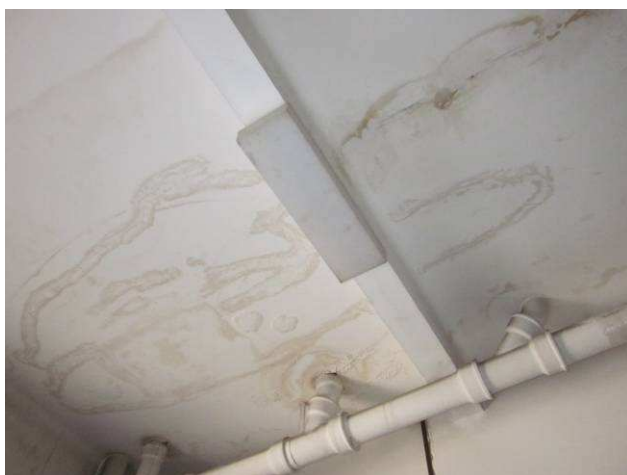
Le plafond des sanitaires en R+1 coté CIC est en mauvais état en raison d'une infiltration (réparée)

| | Eléments observés | Photo 1 | Photo 2 | Constat - localisation | Propositions d'actions | PRIORIT E | Décision | Unité | Quantité | Prix Unitaire | Prix Total arrondi |
|---|---|---|---|---|---|---|---|---|---|---|---|
| FC n° 14 | Plafonds | | | Le plafond des sanitaires en R+1 coté CIC est en mauvais état en raison d'une infiltration (réparée) | Repeindre le plafond | Priorité 2 | 5 | m² | 16 | 25 | 400 |

Brossage et époussetage du support  
Grattage des parties mal adhérentes  
Impression, rebouchage  
Raccords enduits  
Peinture de finition

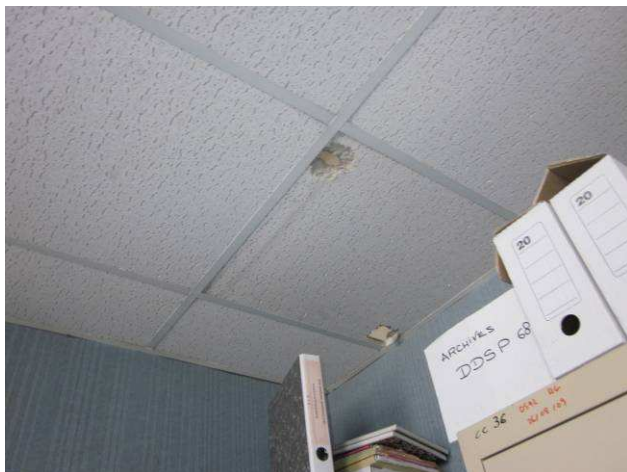
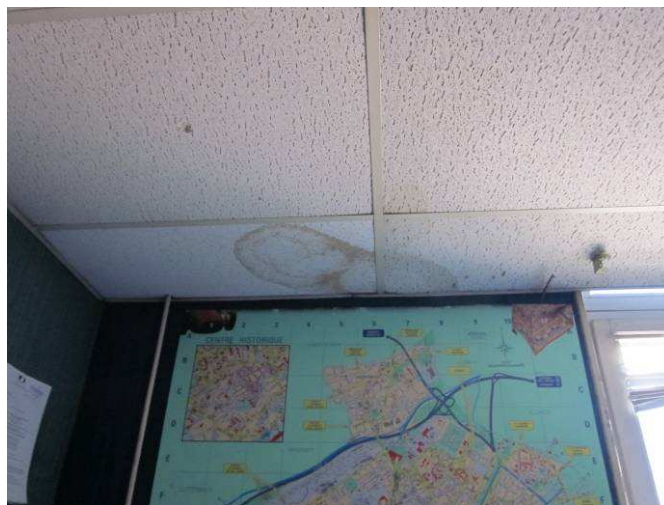
Il y a des plaques de faux plafond en mauvais état ( trou ou humidité) en R+2

| | Eléments observés | Photo 1 | Photo 2 | Constat - localisation | Propositions d'actions | PRIORIT E | Décision | Unité | Quantité | Prix Unitaire | Prix Total arrondi |
|---|---|---|---|---|---|---|---|---|---|---|---|
| FC n° 16 | Plafonds | | | Il y a des plaques de faux plafond en mauvais état (trou ou humidité) en R+2 | Changement des plaques en mauvais état sur l'ensemble de l'étage | Priorité 2 | 5 | Unité | 10 | 50 | 500 |

*Dépose soignée des plafonds suspendus en dalles minérales, compris évacuation  
Fourniture et pose d'un nouveau plafond en dalles minérales*

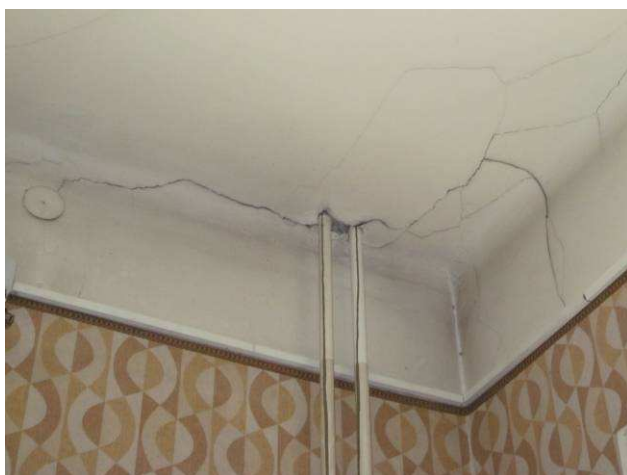
Les murs du service informatique sont en mauvais état (fissures et revêtement)

| | Eléments observés | Photo 1 | Photo 2 | Constat - localisation | Propositions d'actions | PRIORIT E | Décision | Unité | Quantité | Prix Unitaire | Prix Total arrondi |
|---|---|---|---|---|---|---|---|---|---|---|---|
| FC n° 24 | Murs | | | Les murs du service informatique sont en mauvais état (fissures et revêtement) | Réparer les murs et mise en place d'un nouveau revêtement mural | Priorité 2 | 5 | m² | 265 | 25 | 6700 |

*Dépose du revêtement de finition, compris évacuation  
Brossage et époussetage du support  
Grattage des parties mal adhérentes  
Impression, rebouchage  
Raccords enduits  
Peinture de finition*

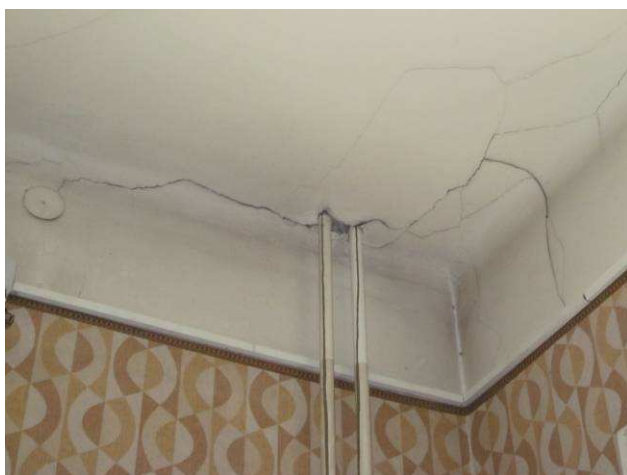
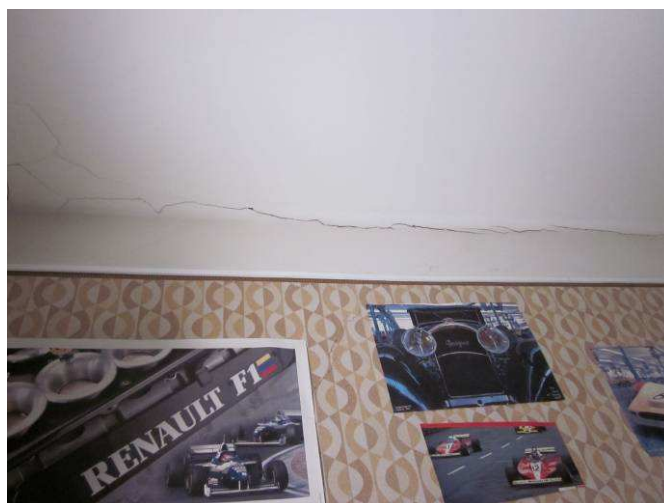
Les plafonds du service informatique sont fissurés

| | Eléments observés | Photo 1 | Photo 2 | Constat - localisation | Propositions d'actions | PRIORIT E | Décision | Unité | Quantité | Prix Unitaire | Prix Total arrondi |
|---|---|---|---|---|---|---|---|---|---|---|---|
| FC n° 25 | Plafonds | | | Les plafonds du service informatique sont fissurés | Réparer les fissures et repeindre les plafonds | Priorité 2 | 5 | m² | 100 | 25 | 2500 |

### Réparer les fissures et repeindre les plafonds

Brossage et époussetage du support  
Grattage des parties mal adhérentes, ouverture des crevasses  
Impression, rebouchage et/ou calicotage des fissures  
Raccords enduits  
Peinture de finition

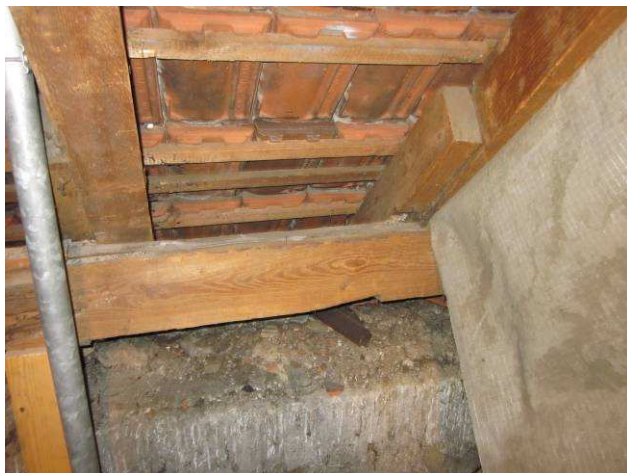
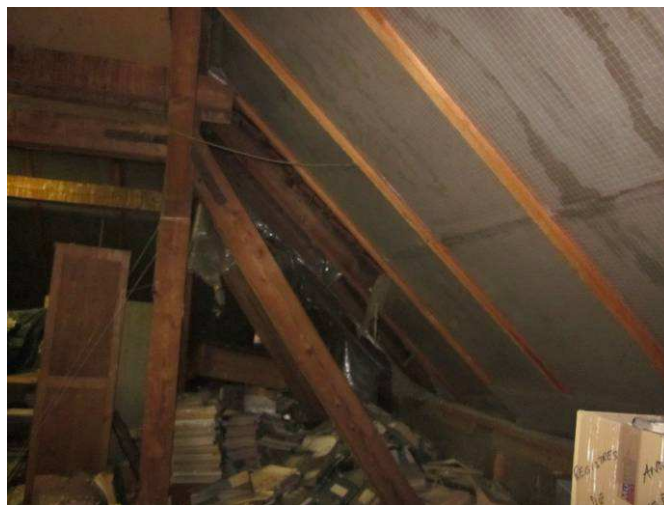
Le pare pluie des combles coté Sud est découpé par endroit et n'est pas mis en œuvre correctement. Les recouvrements sont à l'envers ce qui n'empêche pas l'eau de pénétré dans le bâtiment en cas d'infiltration

| | Eléments observés | Photo 1 | Photo 2 | Constat - localisation | Propositions d'actions | PRIORITE | Décision | Unité | Quantité | Prix Unitaire | Prix Total arrondi |
|---|---|---|---|---|---|---|---|---|---|---|---|
| FC n° 33 | Généralités couverture | | | Le pare pluie des combles coté Sud est découpé par endroit et n'est pas mis en œuvre correctement. Les recouvrements sont à l'envers ce qui n'empêche pas l'eau de pénétrer dans le bâtiment en cas d'infiltration | Remplacer les pare pluie | Priorité 1 | 5 | m² | 300 | 25 | 7500 |

*Fourniture et pose d'un pare pluie*

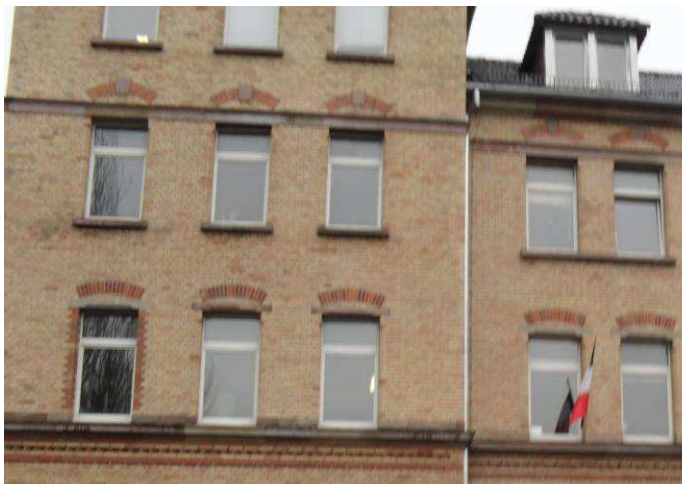
Fig. 1- Vue générale du bâtiment

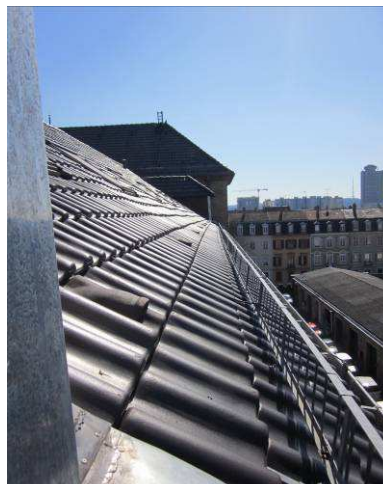
Fig. 2- Couverture

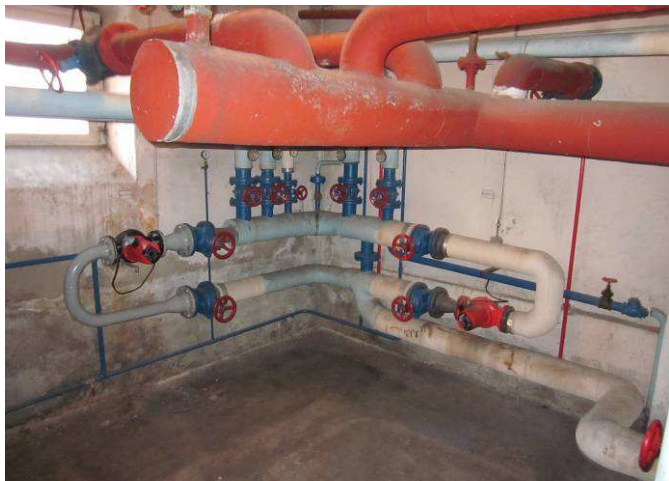
Fig. 3 Sous Station

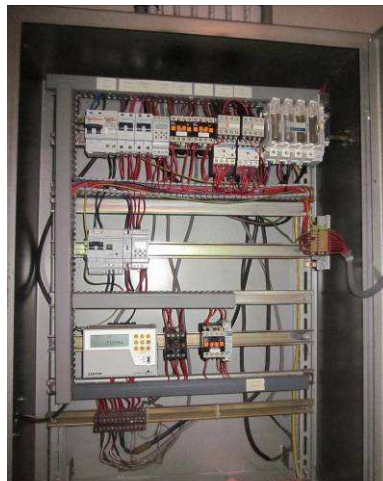
Fig. 4- Coffret électrique sous station

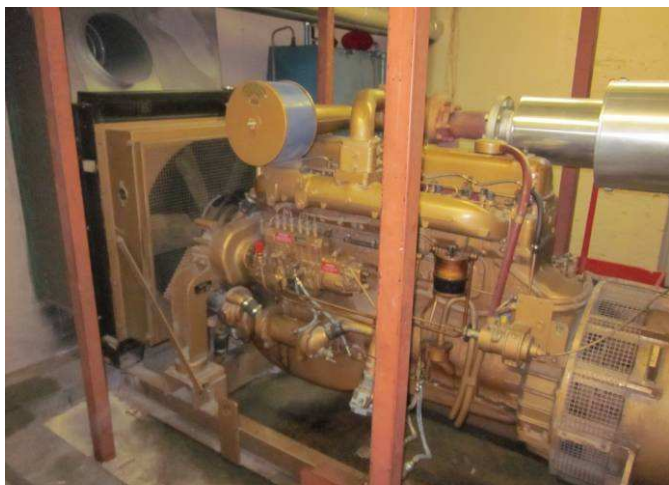
Fig. 5- Groupe électrogène

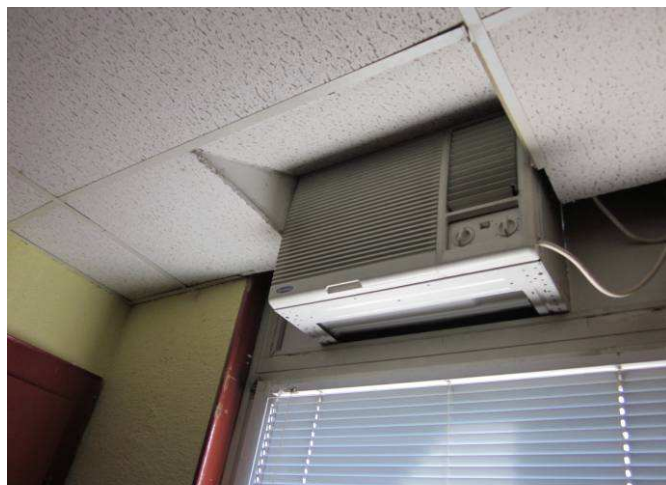
Fig. 6- Climatiseur

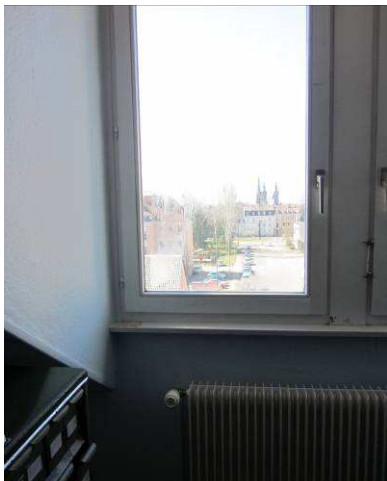
Fig. 9- Fenêtres

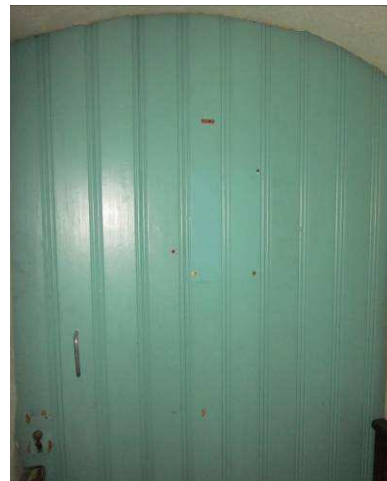
Fig. 10- Porte intérieur en bois

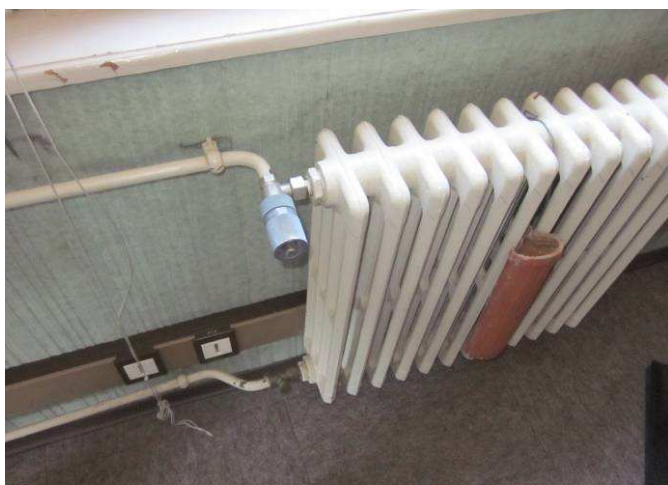
Fig. 11- Radiateur

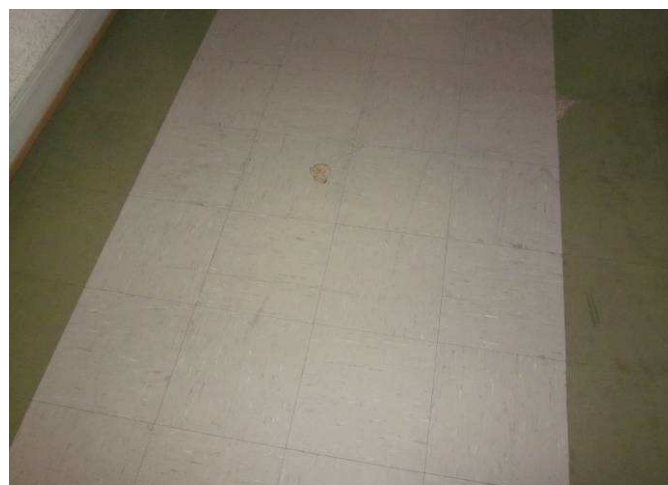
Fig. 12- Revêtement sol

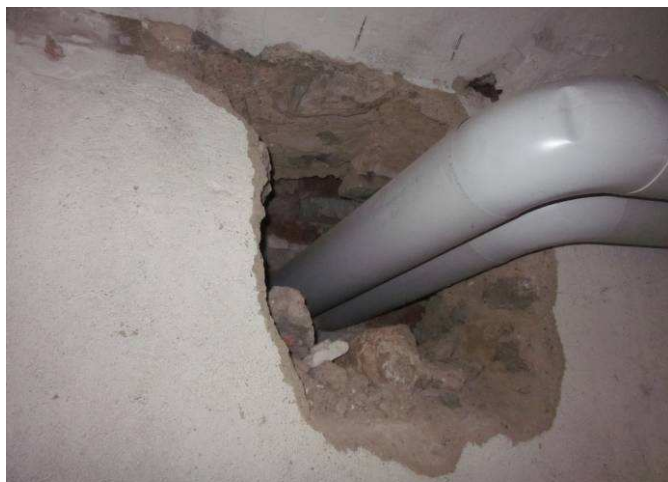
Fig. 15- Réseau chauffage

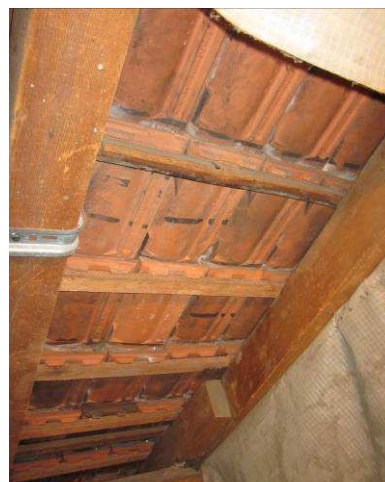
Fig. 16- Charpente
