N° affaire : 2218165 /2  
N° rapport : 2218165 /2/JBP/0

Oberhausbergen, le 10 Janvier 2011

# **Rapport d'Audit de Gros Entretien**

**Site : Cité administrative de Colmar: Bâtiment  
C**

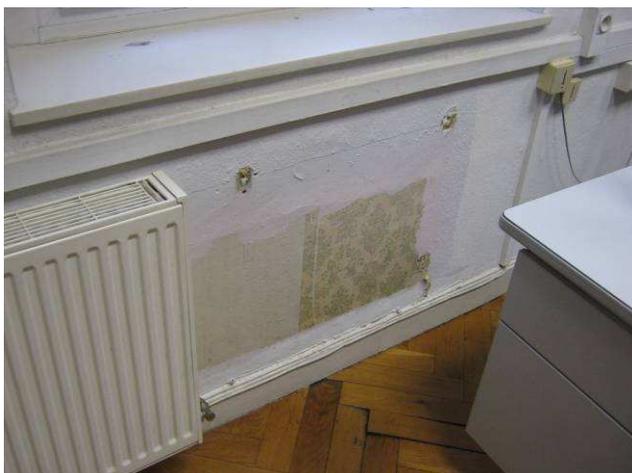
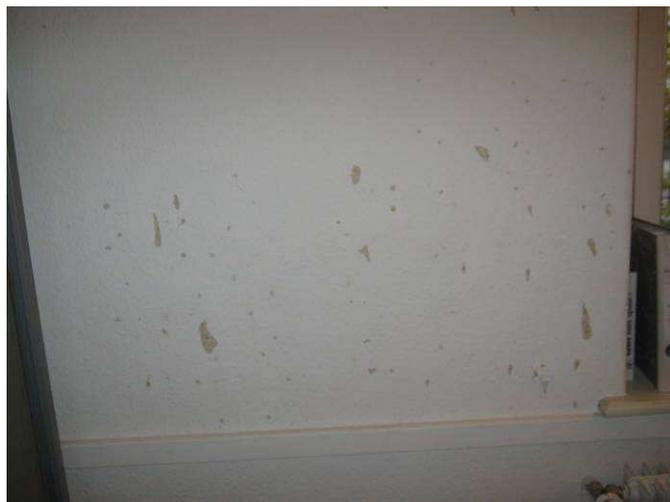
FC n°1

La tapisserie est abimée dans certains bureaux ( bureau 25... )

**remplacement de la tapisserie existante.**

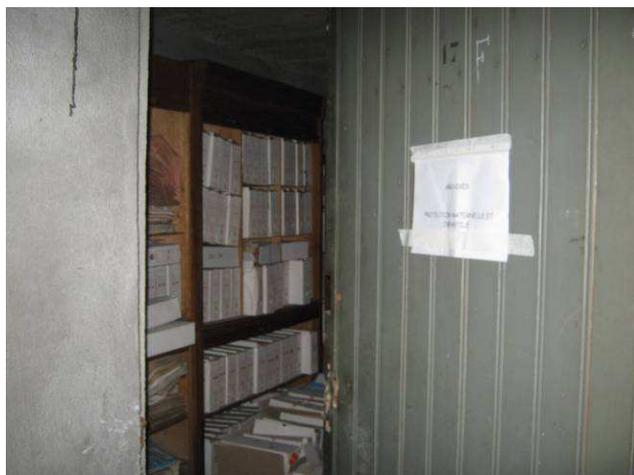
FC n°2

Les portes des archives du sous sol et troisième étage ne sont pas coupe feu.

**Déposer les portes existantes et mettre en place des portes CF 1h avec ferme porte.**

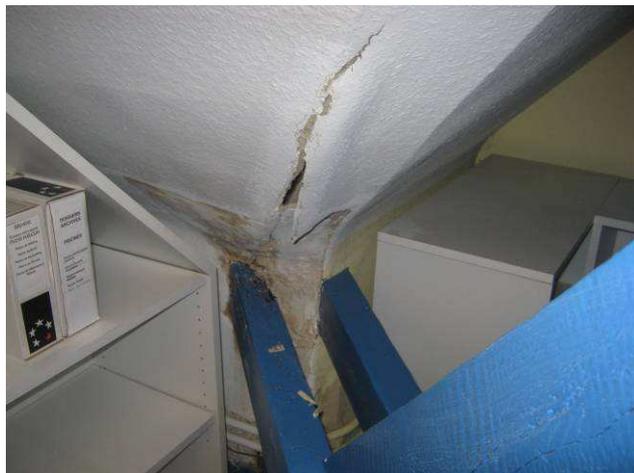
FC n°3

Locale classothèque: ouverture sur le rampant de la noue.

**Nous préconisons de reprendre la noue au niveau de la toiture, de reprendre le doublage côté intérieur puis la tapisserie.**

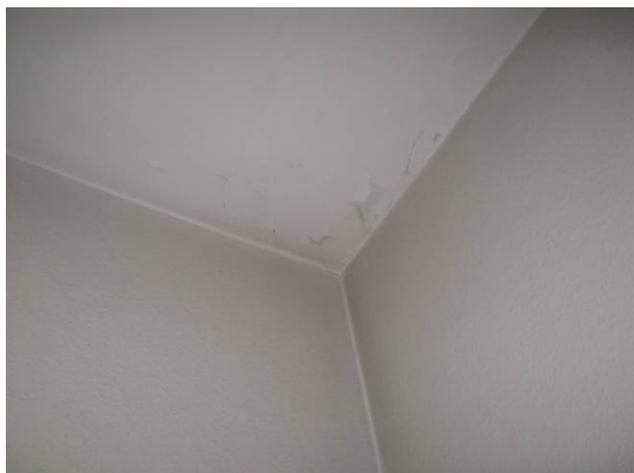
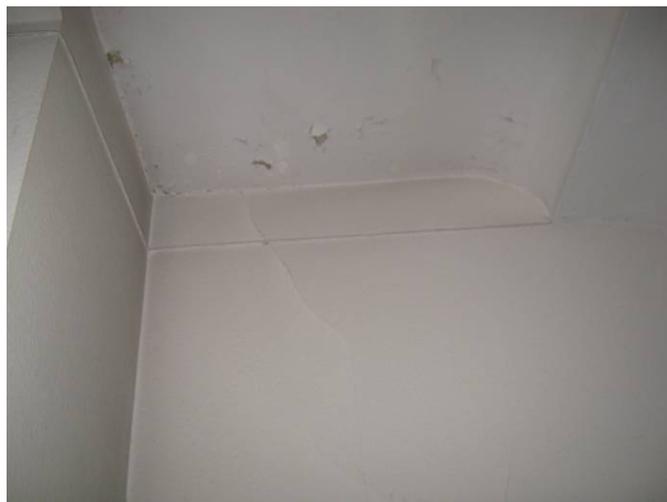
**FC n°4**

Cage d'escalier côté droit du bâtiment, la peinture s'écaille.

### **Préparer la surface et mettre en œuvre de la peinture**

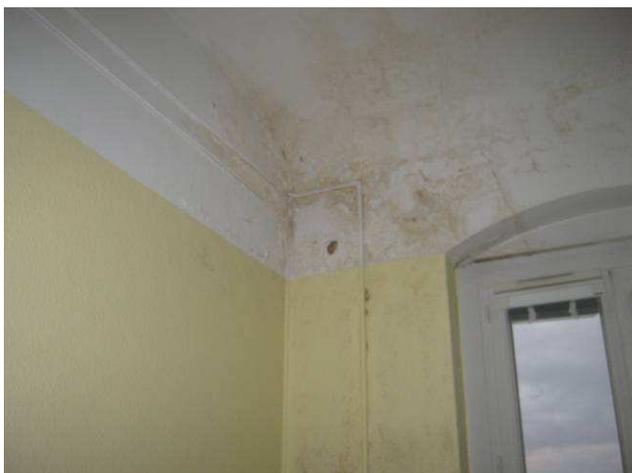
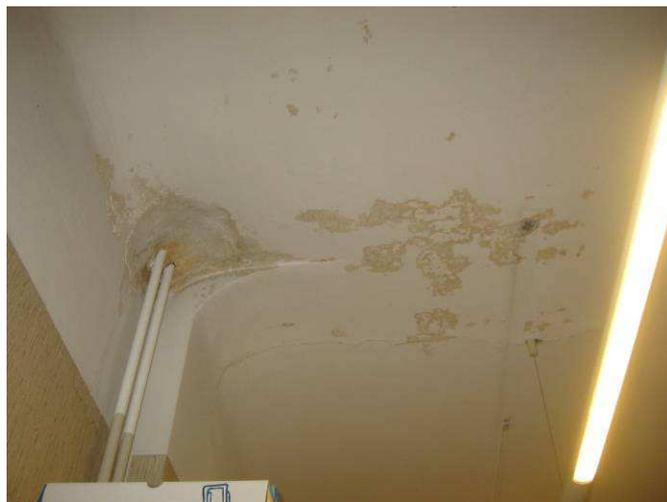
**FC n°5**

Présence des traces d'infiltration bureaux 118, 137 et classothèque.

**Préparer la surface et mettre en œuvre de la peinture.**

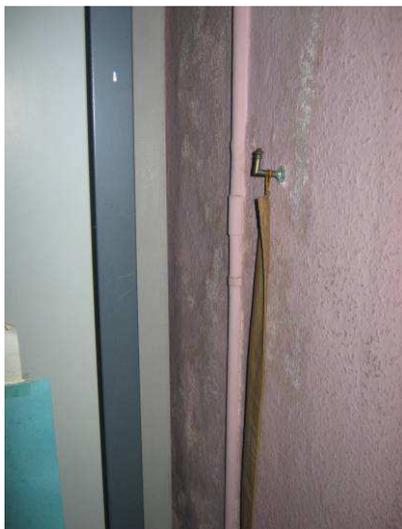
FC n°6

Bureau 237: Présence de salpêtre sur les murs.

**Nous préconisons un traitement anti salpêtre, préparer la surface et mettre en œuvre de la peinture.**
