N° affaire : 2218165 /2
N° rapport : 2218165 /2/JBP/0

Rapport d'Audit de Gros Entretien

Site : Cité administrative de Colmar: Tour

**Adresse : Cité administrative de Colmar
3, rue FLEISCHHAUER
68026 COLMAR CEDEX**

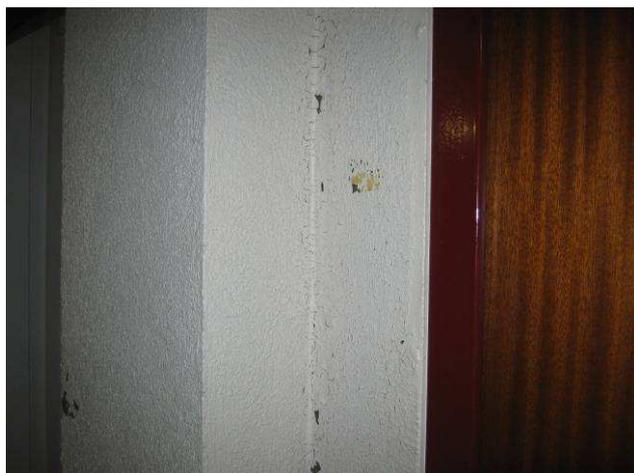
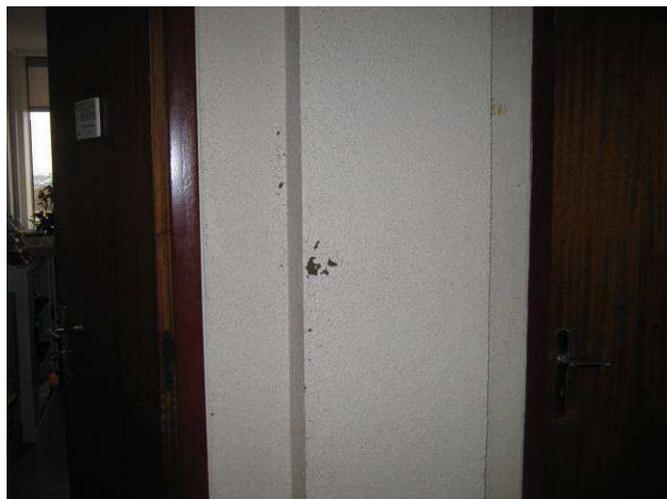
FC n°1

Murs du couloir et dégagement du huitième étage, la peinture s'écaille.

Préparer la surface et mettre en œuvre de la peinture.

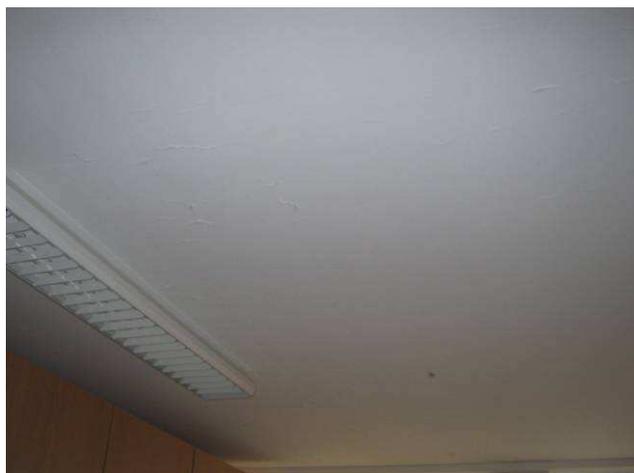
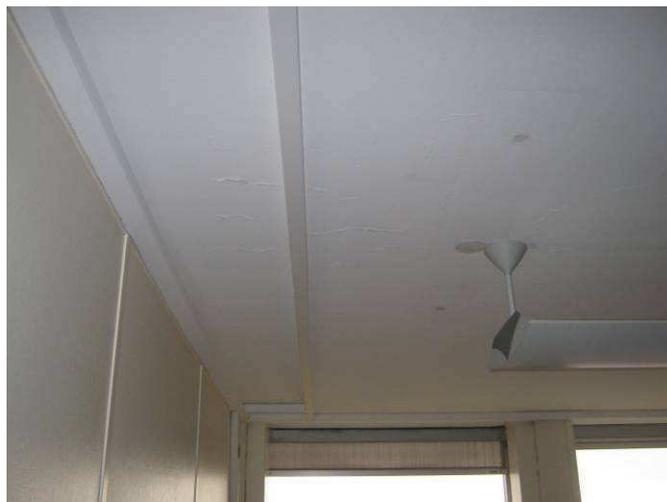
FC n°2

Bureau 1110 au onzième étage, la peinture du plafond se délite.

Préparer la surface et mettre en œuvre de la peinture.

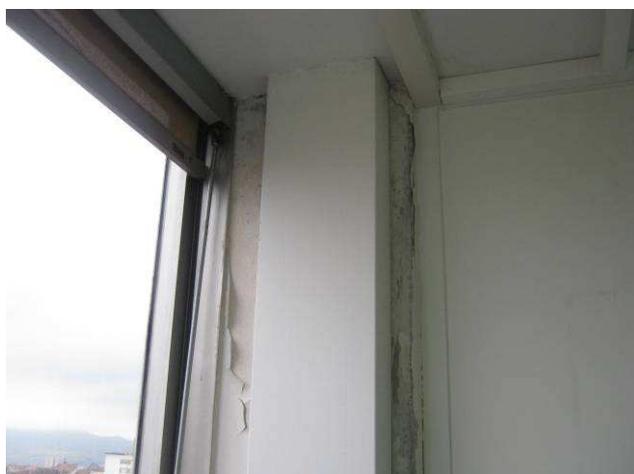
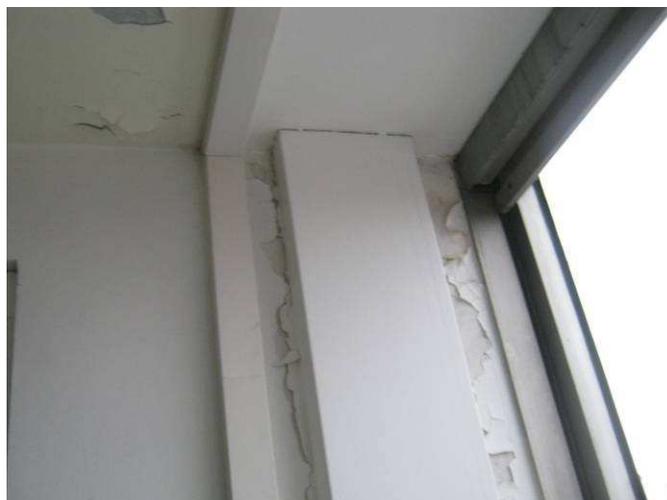
FC n°3

L'étanchéité des menuiseries extérieures n'est pas complètement assurée. La peinture sur les poteaux de façade se délarde (salle 612, bureau 613, 611, 406 et 420)

Refaire l'étanchéité au droit des menuiseries puis refaire la peinture. Nous suggérons par ailleurs d'étudier la possibilité de remplacer les menuiseries simple vitrage par du double vitrage.

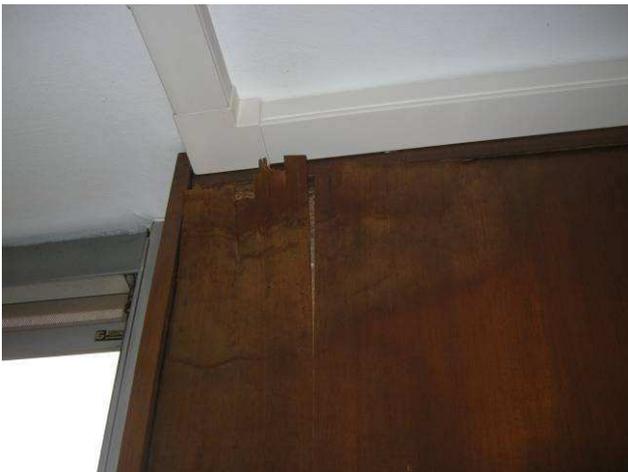
FC n°4

Bureau 612, l'habillage bois se décompose à cause des infiltrations d'eau.

Déposer le panneau existant et mettre en place un panneau identique.

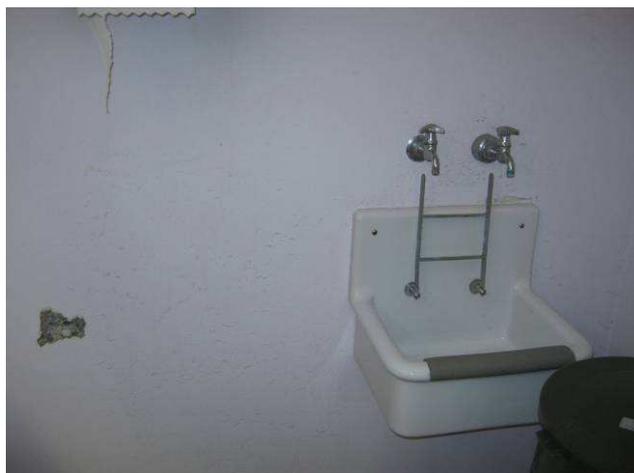
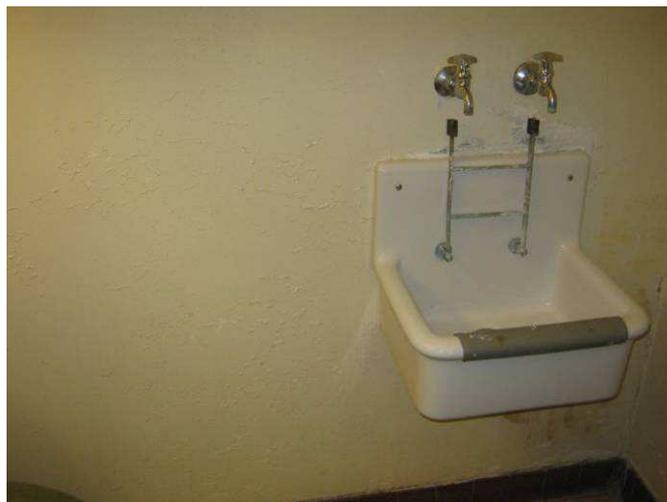
FC n°5

Murs des sanitaires femme du 3e, 5e et 6e étage, la peinture s'écaille.

Préparer la surface et mettre en œuvre de la peinture.

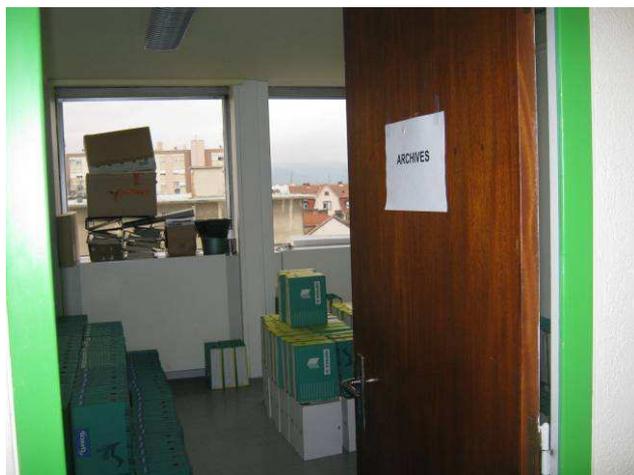
FC n°6

Archives au 5e étage portes non coupe feu

Déposer et remplacer les portes existantes par des portes CF 1h avec ferme porte

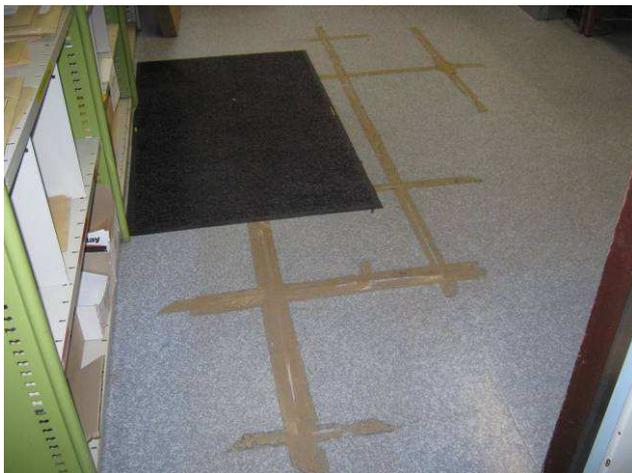
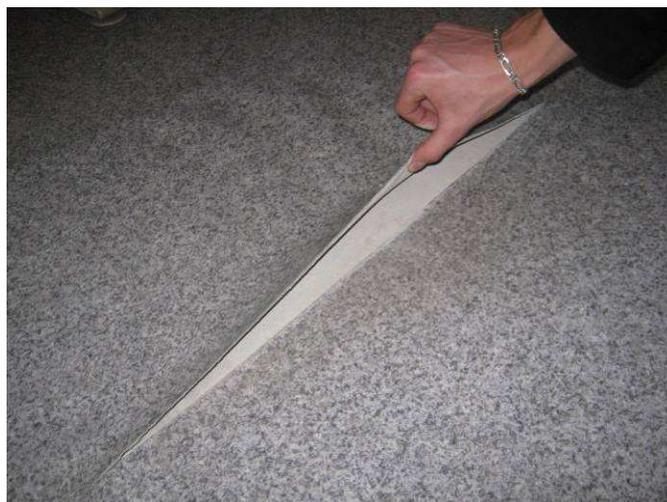
FC n°7

Les revêtement de sol en linoléum des bureaux 009 et 506 sont décollés et abimés

Déposer les revêtements de sol, préparer la surface et coller un revêtement neuf.

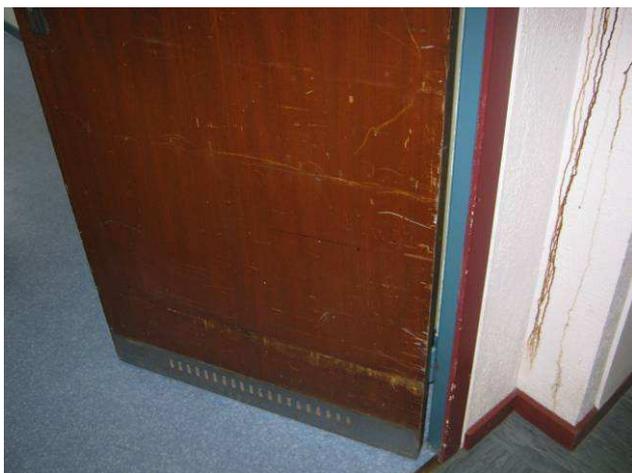
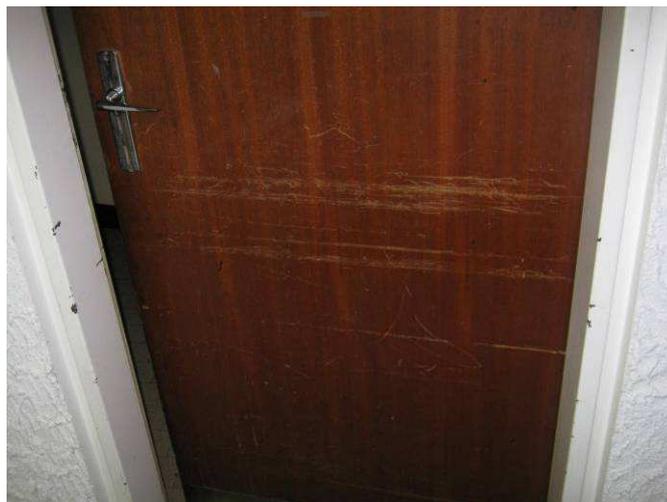
FC n°8

Au treizième étage, les portes des bureaux présentent des rayures.

Poncer les portes et mettre du vernis

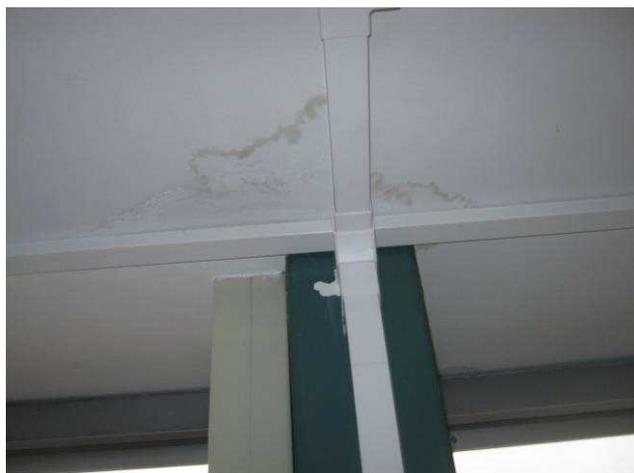
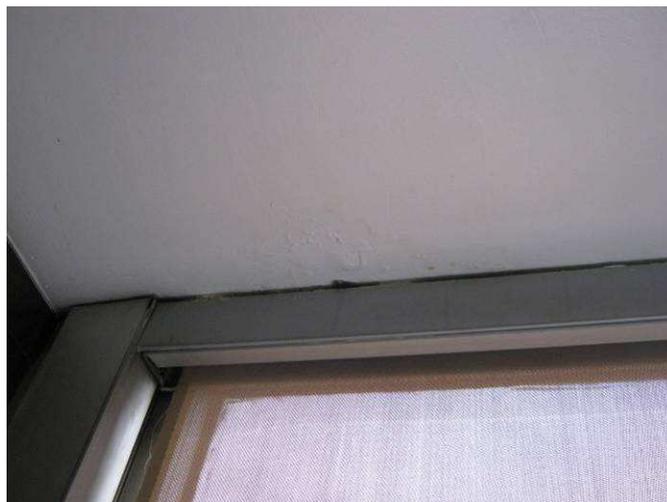
FC n°9

Au treizième étage, bureau 1312 il y a des traces d'infiltrations d'eau.

Vérifier l'état de l'étanchéité de la toiture terrasse.

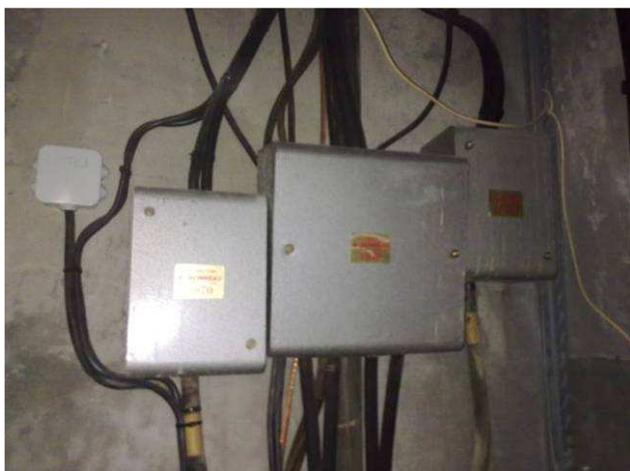
FC n°11

Coffrets vétustes

Prévoir le remplacement des coffrets vétuste

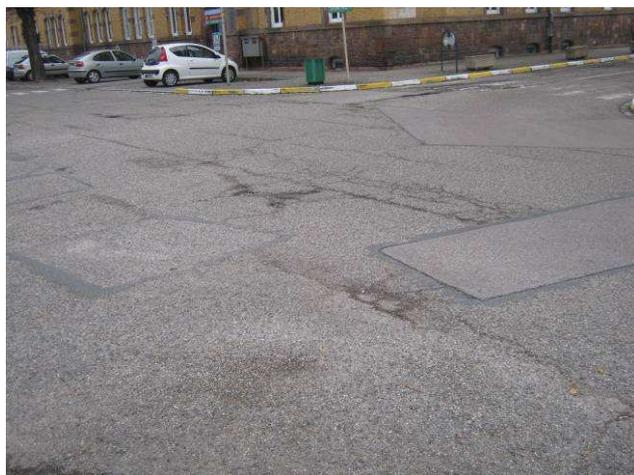
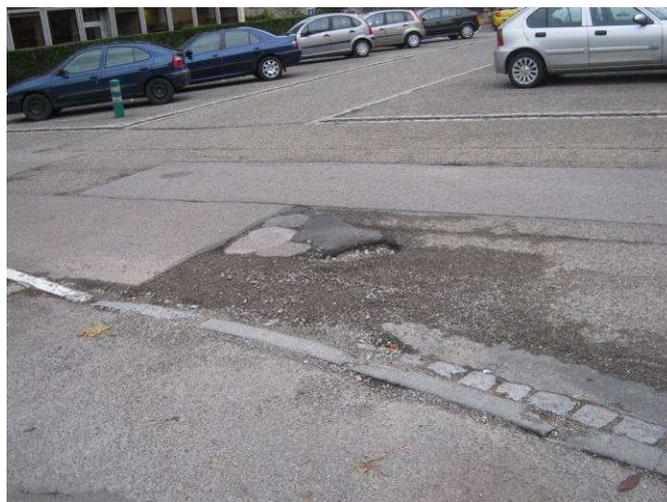
FC n°12

Les enrobés de la cour sont abimés, présence de nid de poule et de rustine.

Nous préconisons une réfection complète de la voirie (bordure, enrobés, marquage au sol...)
