# Audit patrimoine immobilier de l'Etat Département de la Maine et Loire

## Atelier / Garage avancé à ANGERS

**AUDIT GROS ENTRETIEN - ENERGIE**

15 bis, rue du Petit Thouars  
49000 ANGERS

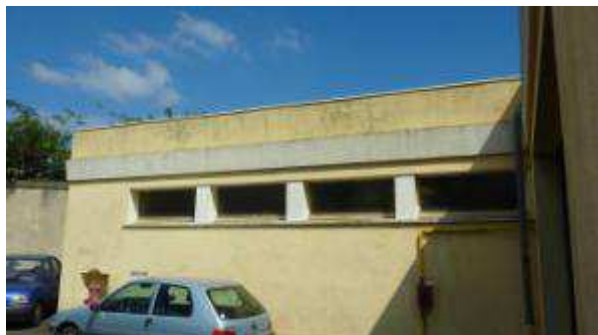
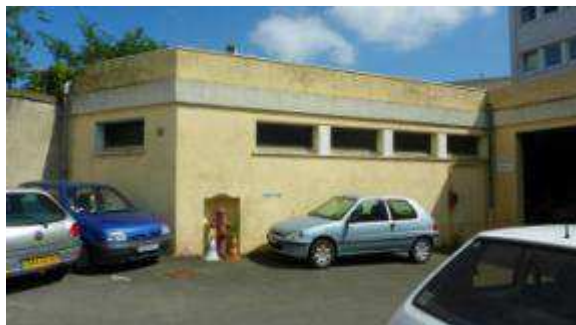
Photo N°G 100

| Constituants | Description - Commentaires | Etat de conservation de 0 à 3 | Age moyen en année | Durée de vie restante en année | N° ACTION | degré d'urgence de 1 à 4 | Délai d'intervention Programmation | Repère Photos |
|---|---|---|---|---|---|---|---|---|
| Murs | Etat satisfaisant : Murs de façades et de refends béton armé - sans désordre apparent | 1 | 40 | 30 | | | | N°G 100 à G 102 |

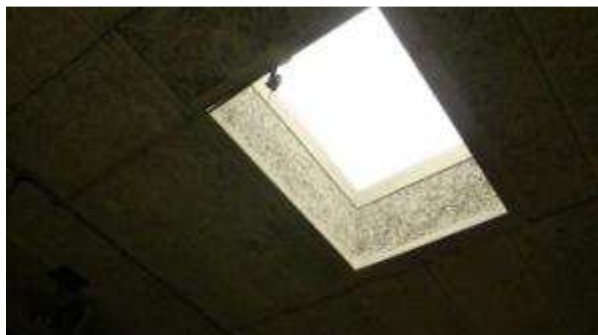
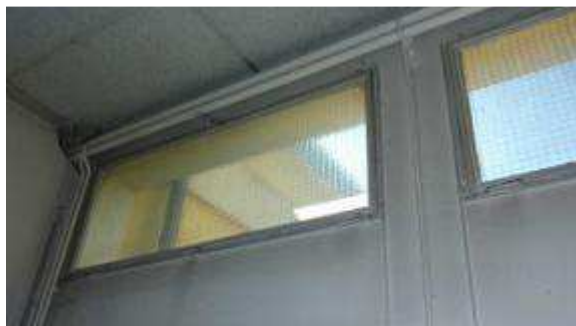
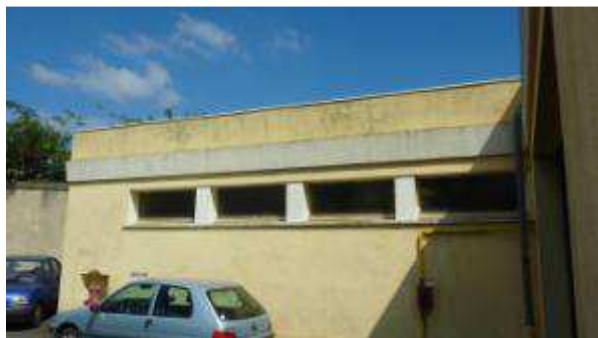
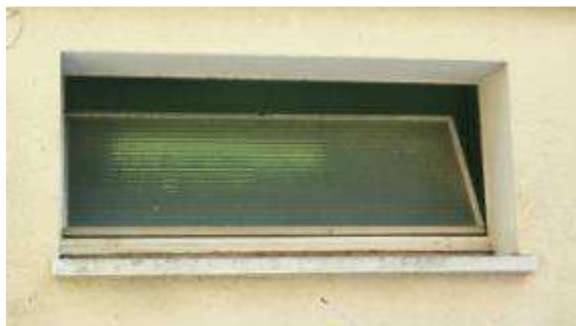
Photo N°G 107

| Constituants | Description - Commentaires | Etat de conservation de 0 à 3 | Age moyen en année | Durée de vie restante en année | N° ACTION | degré d'urgence de 1 à 4 | Délai d'intervention Programmation | Repère Photos |
|---|---|---|---|---|---|---|---|---|
| Fenêtres et fenêtres de toit | Fenêtres : Etat peu satisfaisant - menuiseries métalliques avec simple vitrage armé à petite maille - défaut d'étanchéité et d'isolation | 2 | 40 | 10 | BA 3<br>BA 4 | 3<br>4 | 2020<br>2040 | N°G 107 à G 110 |

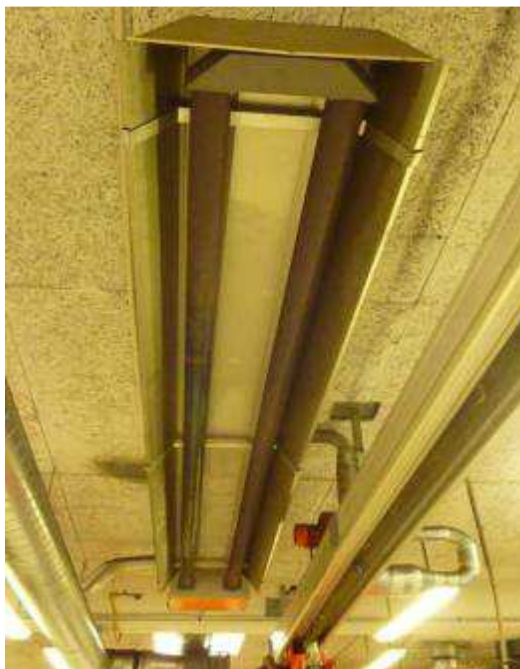
Photo N°G 200

| Constituants | Description - Commentaires | Etat de conservation de 0 à 3 | Age moyen en année | Durée de vie restante en année | N° ACTION | degré d'urgence de 1 à 4 | Délai d'intervention Programmation | Repère Photos |
|---|---|---|---|---|---|---|---|---|
| Chaudières | Etat satisfaisant : radiateurs gaz radiants installés en plafond du garage - sans dysfonctionnement connu | 1 | 35 | 10 | | | | N°G 200 |

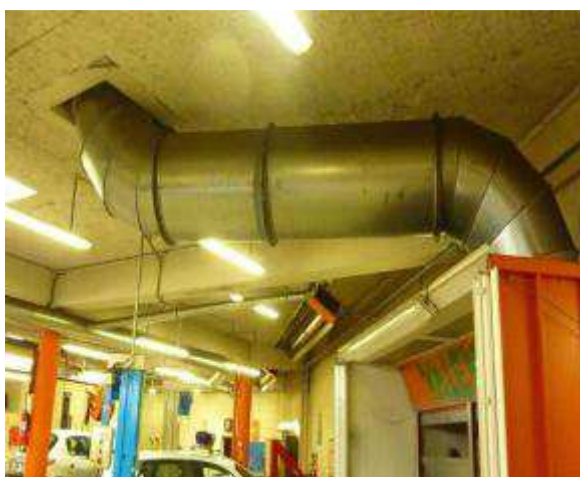
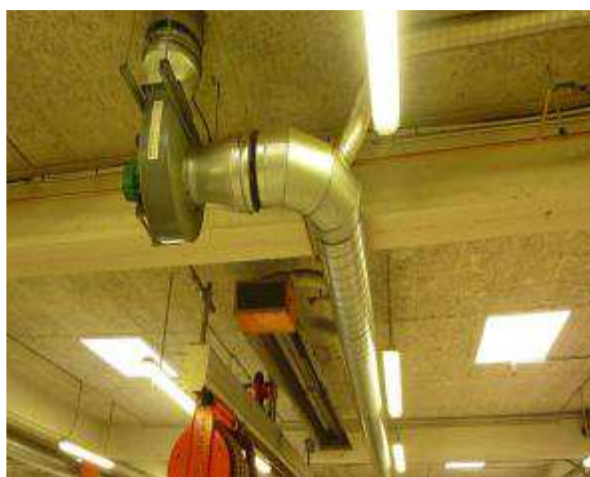
Photo N°G 201

| Constituants | Description - Commentaires | Etat de conservation de 0 à 3 | Age moyen en année | Durée de vie restante en année | N° ACTION | degré d'urgence de 1 à 4 | Délai d'intervention Programmation | Repère Photos |
|---|---|---|---|---|---|---|---|---|
| Ventilations / Groupe d'extraction | Etat satisfaisant : Groupe d'extraction pour les gaz brûlés des véhicules - sans défaut.<br>Installer un groupe d'extraction pour les sanitaires | 1 | 25 | | V 1 | 3 | 2020 | N°G 201 à G 202 |

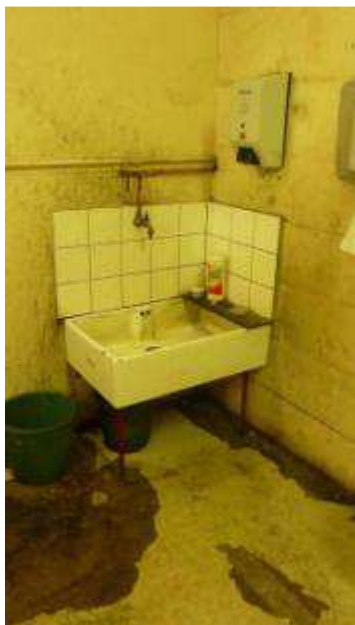
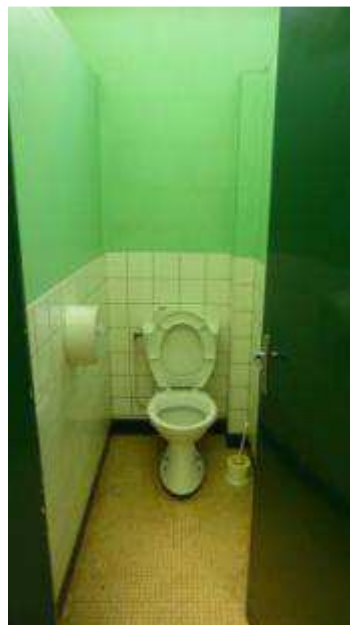
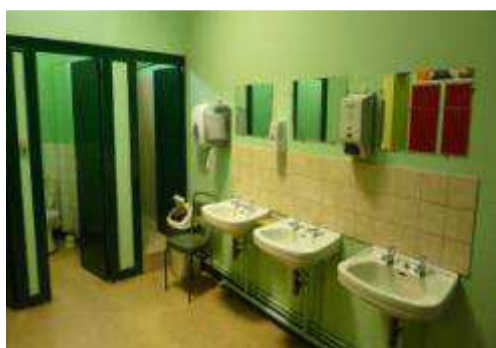
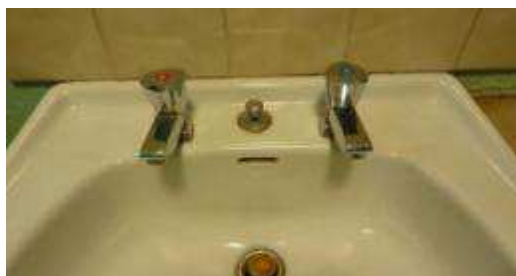
Photo N°G 203

| Constituants | Description - Commentaires | Etat de conservation de 0 à 3 | Age moyen en année | Durée de vie restante en année | N° ACTION | degré d'urgence de 1 à 4 | Délai d'intervention Programmation | Repère Photos |
|---|---|---|---|---|---|---|---|---|
| Appareils sanitaires | Etat médiocre : sanitaires émaillés blancs - coups et éclats d'émail robinetteries mélangeuses usées, joints dégradés | 2 | 30 | 5 | GE 1G | 3 | 2020 | N°G 203 à G 205 |
| Alimentations EF - EC | Etat médiocre : alimentations en cuivre - défaut d'isolation - apparition de taches sur le cuivre | 2 | 30 | 5 | | | | N°G 203 à G 205 |
| Evacuations EU/EV | Etat médiocre : évacuation en tuyaux PVC avec siphons métalliques - joints échues, dégradation générale due à la vétusté | 2 | 30 | 5 | | | | N°G 203 à G 205 |

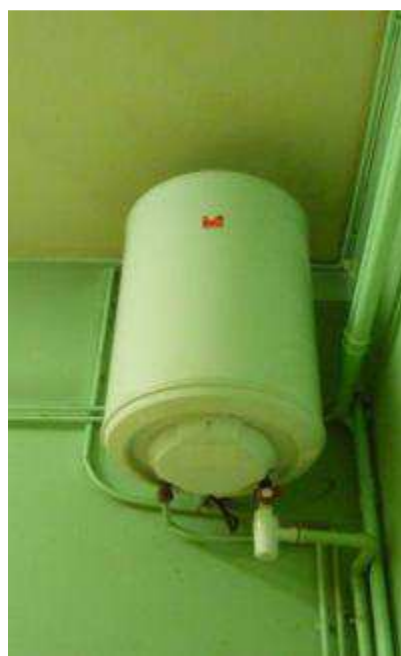
Photo N°G 206

| Constituants | Description - Commentaires | Etat de conservation de 0 à 3 | Age moyen en année | Durée de vie restante en année | N° ACTION | degré d'urgence de 1 à 4 | Délai d'intervention Programmation | Repère Photos |
|---|---|---|---|---|---|---|---|---|
| Production ECS | Etat moyen : ballon électrique instantané pour ECS - équipement vétuste - age échue | 2 | 15 | 4 | | | | N°G 206 |

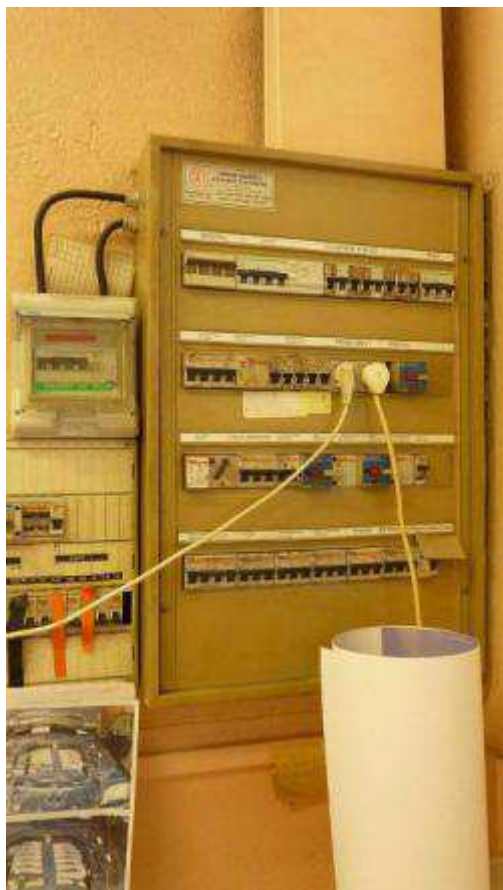
Photo N° G 321

| Constituants | Description - Commentaires | Etat de conservation de 0 à 3 | Age moyen en année | Durée de vie restante en année | N° ACTION | degré d'urgence de 1 à 4 | Délai d'intervention Programmation | Repère Photos |
|---|---|---|---|---|---|---|---|---|
| Alimentation - TGBT<br>Tableaux divisionnaires | Bon état : Alimentaion BT venant du batiment DDSP<br>Etat satisfaisant : TGBT et distribution - sans dysfonctionnement connu | 0 | 30 | 10 | | | | N°G 321 |

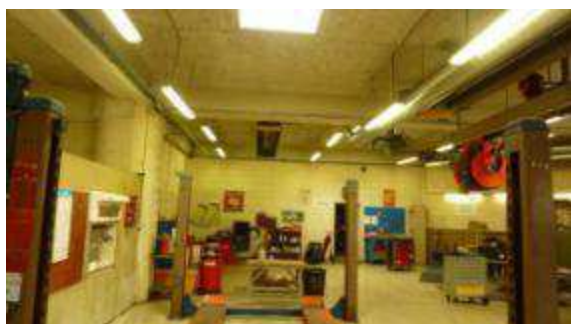
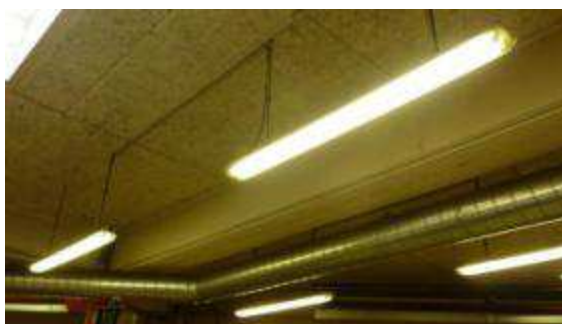
Photo N° G 322

| Constituants | Description - Commentaires | Etat de conservation de 0 à 3 | Age moyen en année | Durée de vie restante en année | N° ACTION | degré d'urgence de 1 à 4 | Délai d'intervention Programmation | Repère Photos |
|---|---|---|---|---|---|---|---|---|
| Circuits électriques | Etat satisfaisant : circuit encastré ou sous goulottes Sans dysfonctionnement connu | 1 | 30 | 10 | | | | N°G 322 à G 323 |
| Prises, appareillages, luminaires | Etat satisfaisant : Eclairage avec source fluorescente - Sans dysfonctionnement connu | 1 | 30 | 10 | EI 1 | 3 | 2020 | N°G 322 à G 323 |

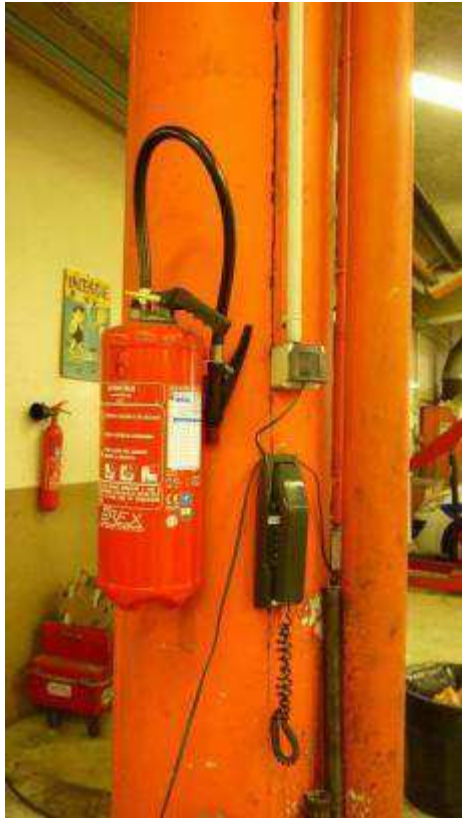
Photo N° G 324

| Constituants | Description - Commentaires | Etat de conservation de 0 à 3 | Age moyen en année | Durée de vie restante en année | N° ACTION | degré d'urgence de 1 à 4 | Délai d'intervention Programmation | Repère Photos |
|---|---|---|---|---|---|---|---|---|
| Téléphone et télévision | Etat satisfaisant : sans dysfonctionnement connu | 0 | 30 | 10 | | | | N°G 324 |

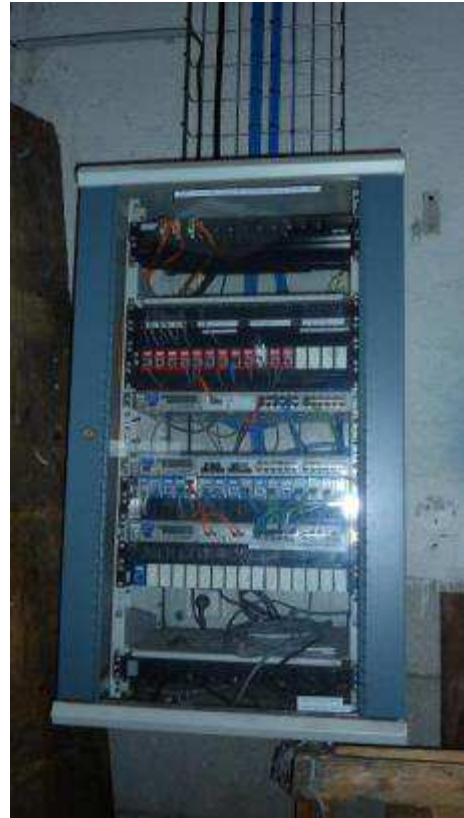
Photo N° G 325

| Constituants | Description - Commentaires | Etat de conservation de 0 à 3 | Age moyen en année | Durée de vie restante en année | N° ACTION | degré d'urgence de 1 à 4 | Délai d'intervention Programmation | Repère Photos |
|---|---|---|---|---|---|---|---|---|
| Précablage informatique | Etat satisfaisant : sans dysfonctionnement connu | 0 | 30 | 10 | | | | N°G 325 |

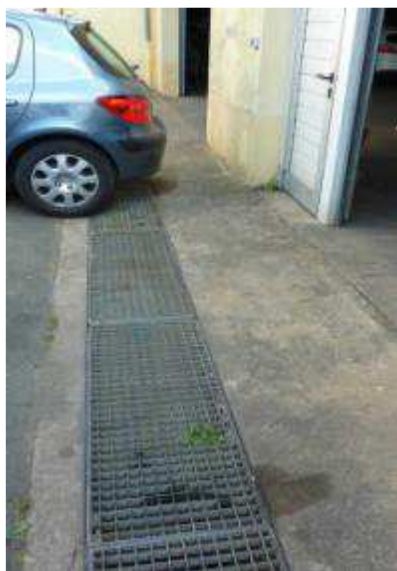
Photo N°G 502

| Constituants | Description - Commentaires | Etat de conservation de 0 à 3 | Age moyen en année | Durée de vie restante en année | N° ACTION | degré d'urgence de 1 à 4 | Délai d'intervention Programmation | Repère Photos |
|---|---|---|---|---|---|---|---|---|
| Evacuations EP | Etat moyen : Descentes EP de la toiture terrasse en zinc - piquées par la rouille et traces d'eaux apparentes - à refaire avec l'étanchéité de la toiture terrasse. | 2 | 20 | 5 | | | | N°G 102 - G 502 |

| Constituants | Description - Commentaires | Etat de conservation de 0 à 3 | Age moyen en année | Durée de vie restante en année | N° ACTION | degré d'urgence de 1 à 4 | Délai d'intervention Programmation | Repère Photos |
|---|---|---|---|---|---|---|---|---|
| Evacuations EU/EV/EP | Etat moyen : Regards béton et caniveaux avec grilles d'évacuation - sans désordre connu | 2 | 40 | 8 | GE 2G | 3 | 2015 | N°G 502 à G 503 |

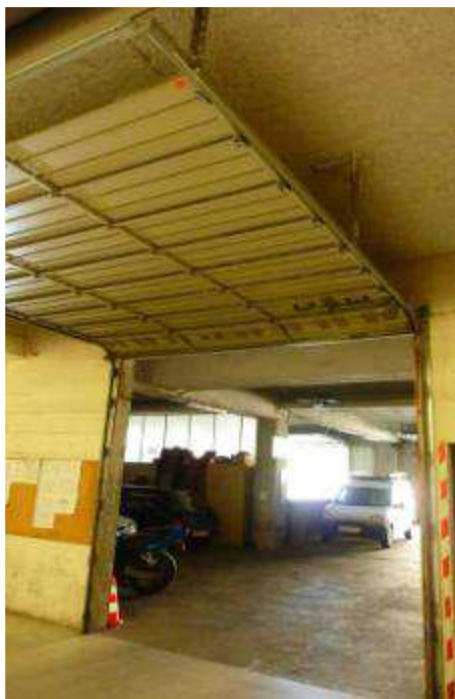
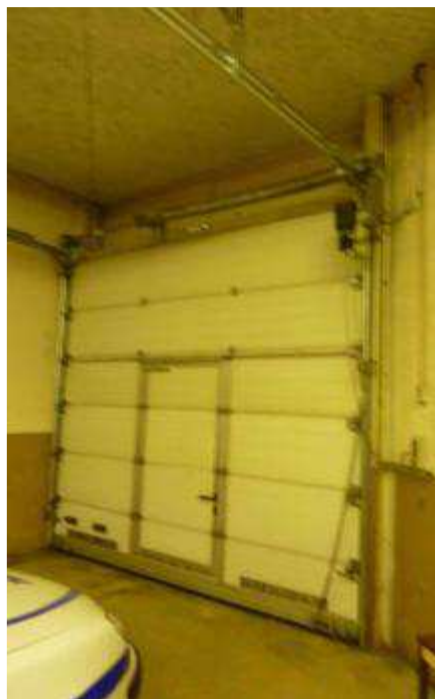
Photo N°G 600

| Constituants | Description - Commentaires | Etat de conservation de 0 à 3 | Age moyen en année | Durée de vie restante en année | N° ACTION | degré d'urgence de 1 à 4 | Délai d'intervention Programmation | Repère Photos |
|---|---|---|---|---|---|---|---|---|
| Portail automatique | Etat moyen : portail basculant automatique en PVC avec porte intégrée - sans défaut connu | 1 | 40 | 10 | GE 3G | 3 | 2015 | N°G 600 à G 601 |
