Hôtel de Police à ANGERS

AUDIT GROS ENTRETIEN - ENERGIE

15 bis, rue du Petit Thouars
49000 ANGERS

Modifications du 20 décembre 2011 - indice 4

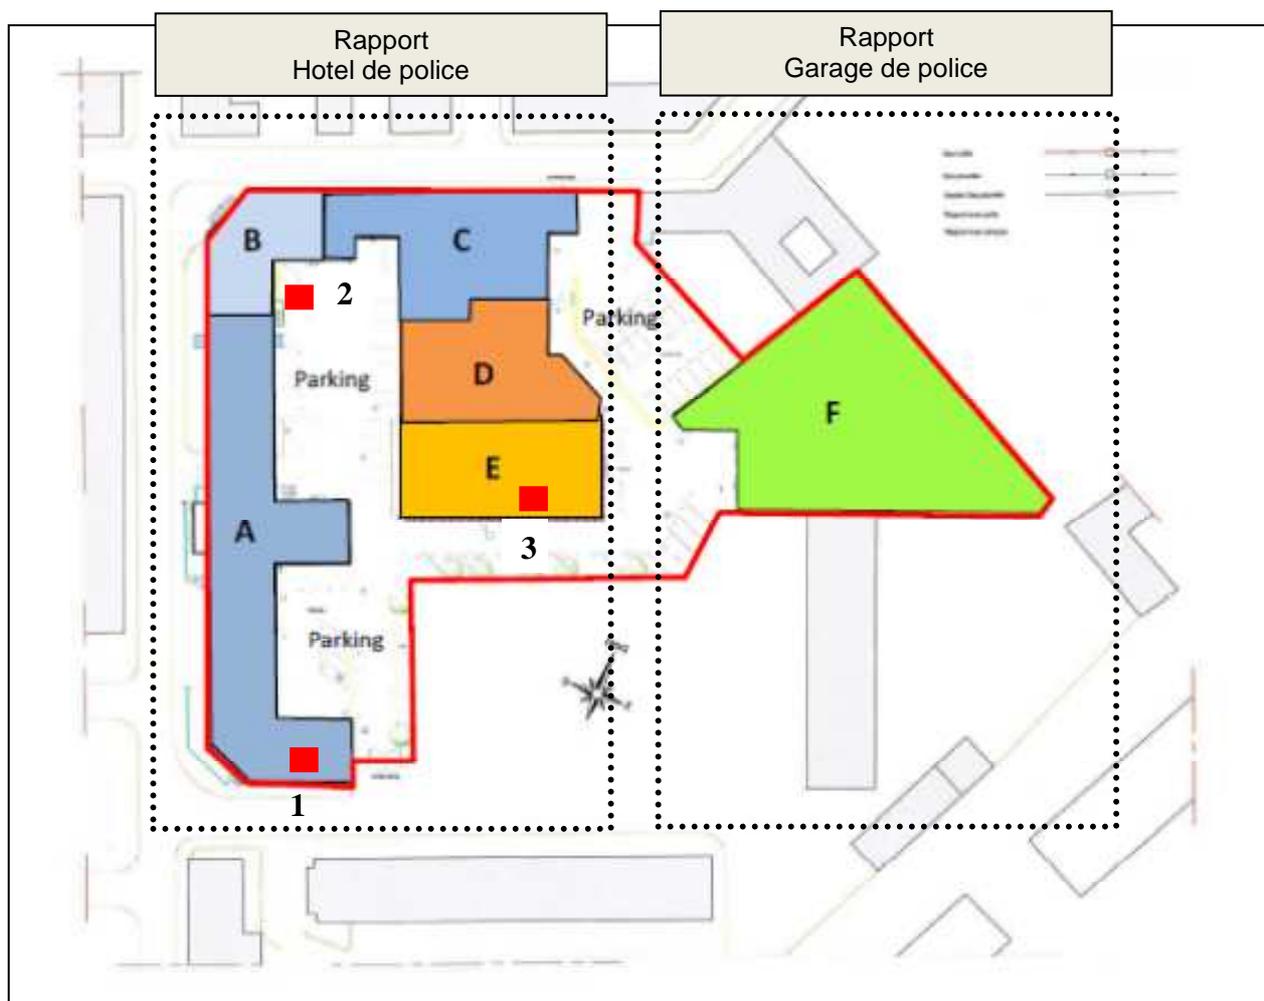
5.1 PLAN DE REPERAGE

- Plusieurs bâtiments existent sur le site : (voir plan de masse ci-après)
Bâtiments A - B - C - D et E : L'hôtel de Police
Bâtiment F : L'Atelier / Garage objet du présent rapport
- Un seul compteur gaz existe et alimente trois chaudières gaz indépendantes.
Une chaudière sous le bâtiment A
Une sous le bâtiment B
Une sous le bâtiment E
- Les surfaces réelles de ces deux sites se répartissent comme suit :

■ Emplacement des trois chaufferies

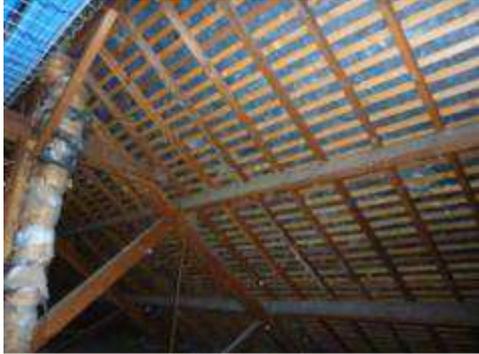
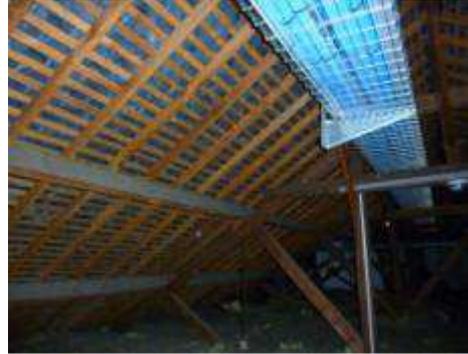
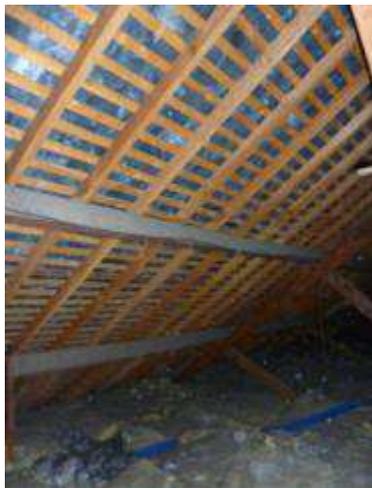
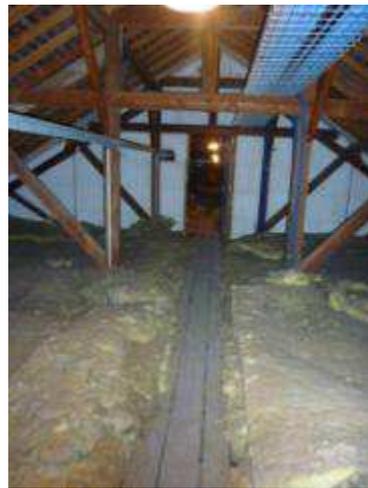
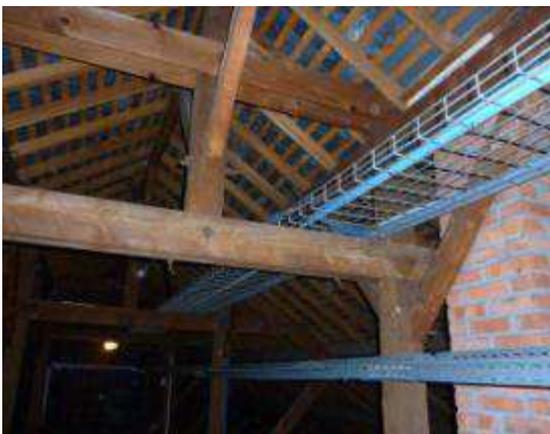
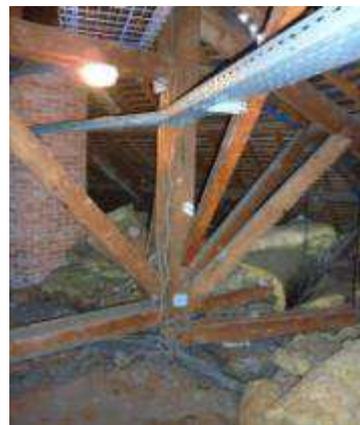
Constituants	Commentaires d'ordre général
Structure / Charpente	
<i>Batiments A - B :</i>	Murs de façades et refend en maçonnerie ép 35 cm - sans défaut connu . La charpente en bois devra etre traité avec un produit curatif
<i>Batiments C - D :</i>	Dans ces batiments des fissures sont apparues en façade SUD et doivent etre traitées par sous œuvre pour stopper le problème de struture
<i>Batiment E :</i>	Murs de façade et refends en pierre ép 65 cm - fissures en pignon au dernier niveau
Couvertures	
<i>Batiments A - B :</i>	Etat moyen: Couverture ardoises fixées aux crochets inox et zinc sur auvent de l'entrée - traces de rouille et porosité des tuiles en surface
<i>Batiments C - D :</i>	Toiture terrasse récente sur les deux batiments avec un seul étage - rien à signaler
<i>Batiment E :</i>	Couverture ardoises révisée sans défaut ou fuite connu
Façades	
<i>Batiments A - B :</i>	Les façades sont peintes et n'appellent pas de travaux particulier immédiat

Constituants	Repérage Batiment	Description - Commentaires	Etat de conservation de 0 à 3					Age moyen en année	Durée de vie restante en année	N° ACTION	degré d'urgence de 1 à 4	Délai d'intervention Programmation	Repère Photos
			A	B	C	D	E						
Clos - Couvert - Structure			Batiments										
Structure													
Murs	Batiments A - B : Batiments C - D : Batiment E :	Murs de façades et refend en maçonnerie ép 35 cm - sans défaut connu Murs extér. maçonnerie ép 20 cm - fissures sur dalle et murs Murs de façade et refends en pierre ép 65 cm - fissures en pignon au dernier niveau	1	3	1		64 23 110	30	GE 1 BA 1	1 4	2011 2020	N°100 à 105	
Planchers	Batiments A - B : Batiments C - D : Batiment E :	Planchers dalle béton - sans défaut connu sans objet Planchers bois à chaque niveau - sans déformation majeure	1	1	1		64 - 110	30	BA 2 BA 3	4 4	2020 2020	N°106 à 109	
Charpente	Batiments A - B : Batiments C - D : Batiment E :	Bois traditionnelle avec fermes apparentes - bois non protégé à traiter Sans objet Bois traditionnelle sous plafond / rampant -sans défaut connu	2	so	1		64 - 110	30	GE 2	3	2015	N°110 à 115

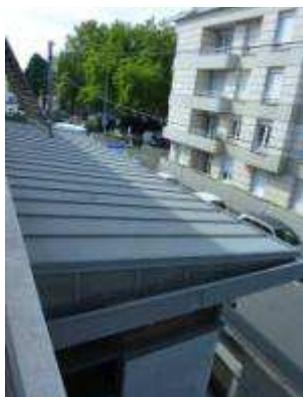
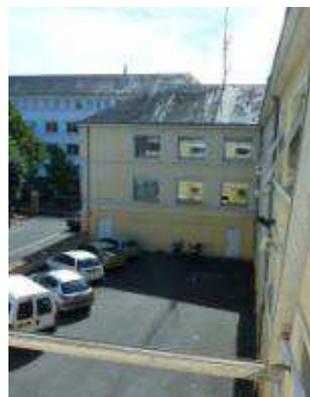
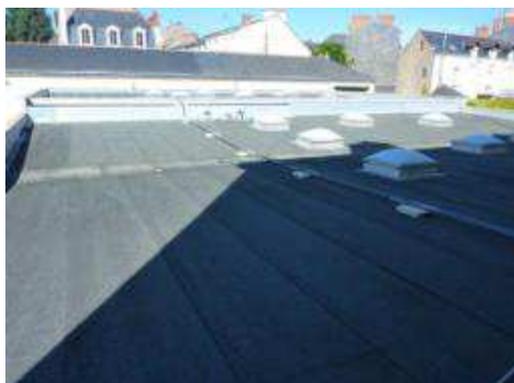
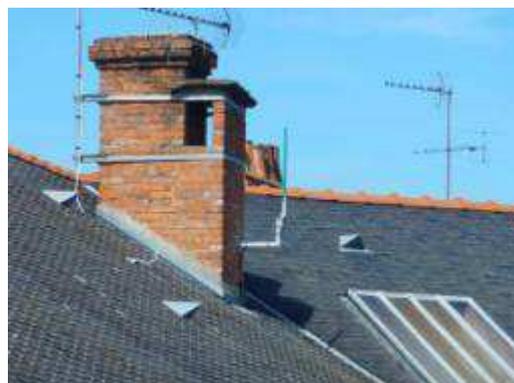
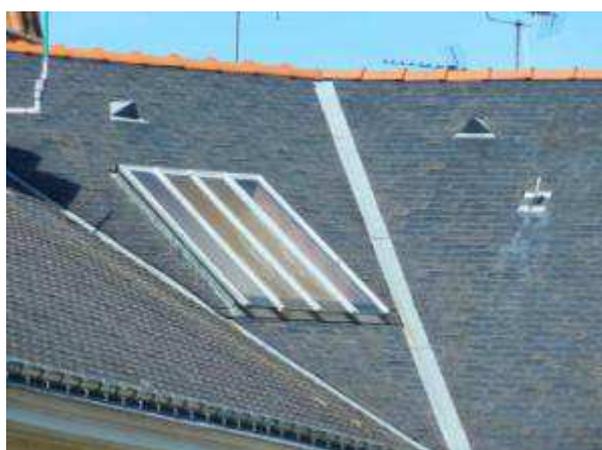
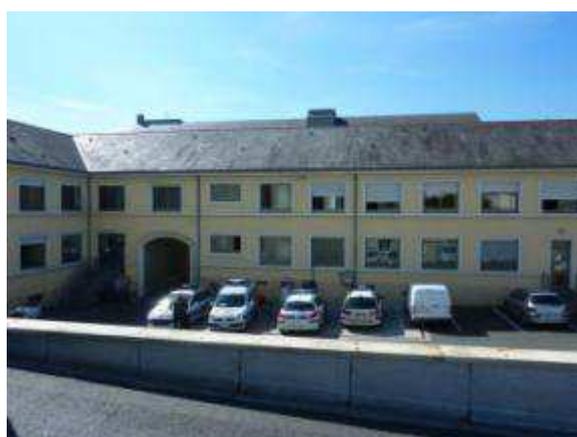
Couvertures - toitures terrasses													
Couvertures	Batiments A - B : Batiments C - D : Batiment E :	Etat moyen: Couverture ardoises fixées aux crochets inox et zinc sur auvent de l'entrée - traces de rouille et porosité des tuiles en surface Toiture terrasse : Membrane d'étanchéité multicouche et isolation - sans défaut connu Couverture ardoises fixées aux crochets inox - sans défaut connu	2	0	1		64 10 110	10 15 10	GE 3 ENR	3 4	2015 2030	N°116 à 121 N°126	
Evacuations EP	Batiments A - B : Batiments C - D : Batiment E :	Etat moyen : Descentes en zinc usées et piquées par la corrosion Etat correct : sans défaut connu Etat correct : sans défaut connu	2	1	1		64 23 110	10

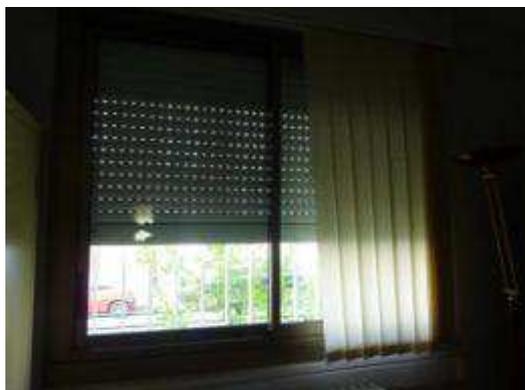
Photo N° 128

Constituants	Repérage Batiment	Description - Commentaires	Etat de conservation de 0 à 3					Age moyen en année	Durée de vie restante en année	N° ACTION	degré d'urgence de 1 à 4	Délai d'intervention Programmation	Repère Photos
			A	B	C	D	E						
Batiments													
Façades													
Revêtements façades	Batiments A B C D	Etat correct : Batiments A B C D peinture pliolithe ton paille - sans défaut connu.	1	1	0			10	15				N°122 à 127
	Batiment E	Bon état : Batiment E : Enduit teinté à la chaux - sans défaut connu.											
Eléments architecturaux	Batiments A B C D	Etat correct : moulures filantes en saillie constitués en béton brut - sans défaut connu	1	1	0			10	15				N°128 à 133
	Batiment E	Bon état : encadrements des ouvertures et moulures filantes en pierre peinte											
Menuiseries extérieures													
Fenêtres	Ensemble : A B C D E	Etat moyen: menuiserie aluminium coulissant avec double vitrage - joints d'étanchéité échus	2	2	2			20	10				N°128 à 133

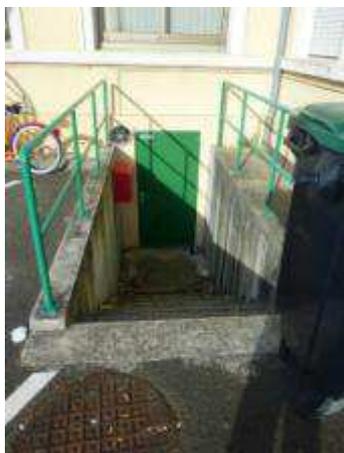
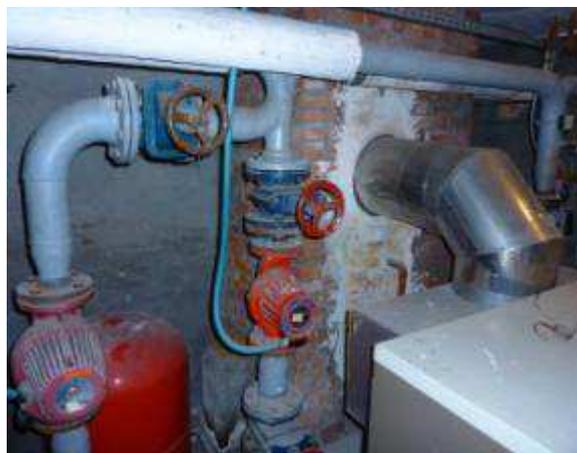
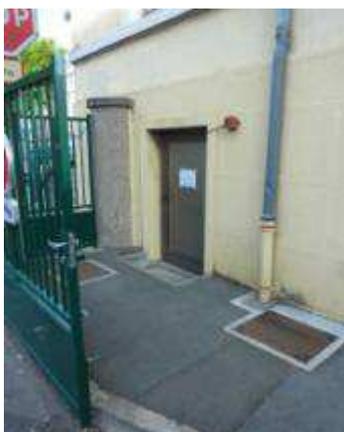
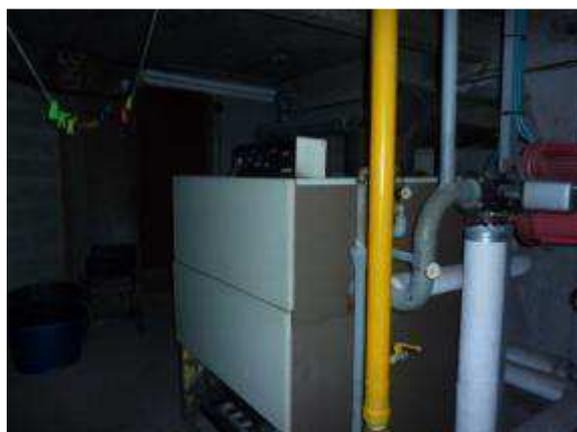
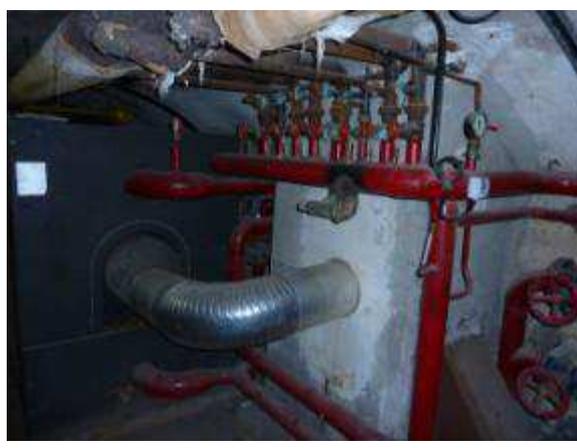
Chauffage

Batiment E :	Mauvais état pour les trois chaudières : limite d'usage - remplacement à prévoir											
Distributions et radiateurs	Ensemble	Etat moyen : radiateurs fontes - quelques fuites sur réseau de distribution réparées ponctuellement	2	2	2		40	10				N°206 à 211	
Ventilations / G. d'extraction	Batiments A - B :	Etat moyen : Moteur installé en combles pour alimenter le local sanitaire	2	so	1		10	15	V1	3	2020	N°211 à 217	
	Batiments C - D :	Sans objet											
	Batiment E :	Etat correct : Moteurs type TOSHIBA - FUJITSU et DAIKIN installés sur toiture terrasse batiment D											
Climatisations / Unités intérieures	Batiments A - B :	Etat moyen : Moteur installé en combles pour alimenter le local serveur	2	so	1		15	8				N°218 à 223	
	Batiments C - D :	Sans objet											
	Batiment E :	Etat correct : Moteurs type TOSHIBA - FUJITSU et DAIKIN installés sur toiture terrasse batiment D

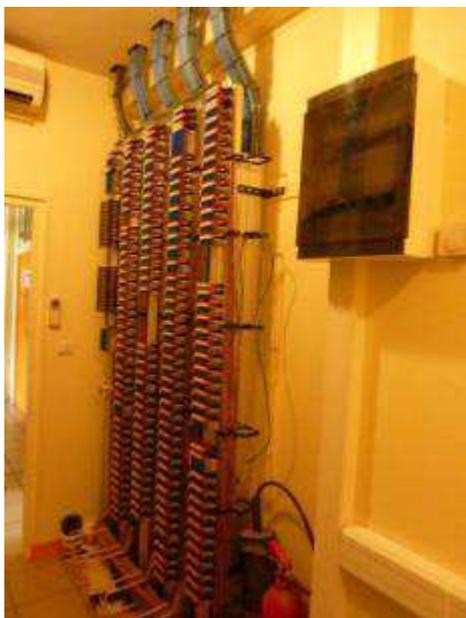
Photo N°317

Informatique

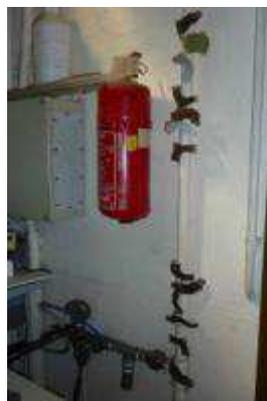
Photo N°400

Extincteurs – désenfumage

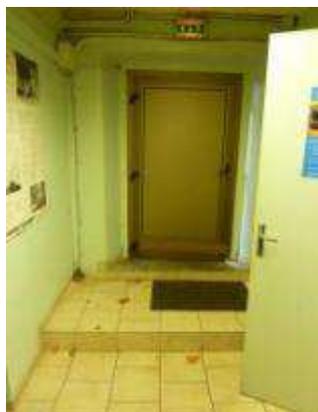
Photo N°406

Eclairage de sécurité

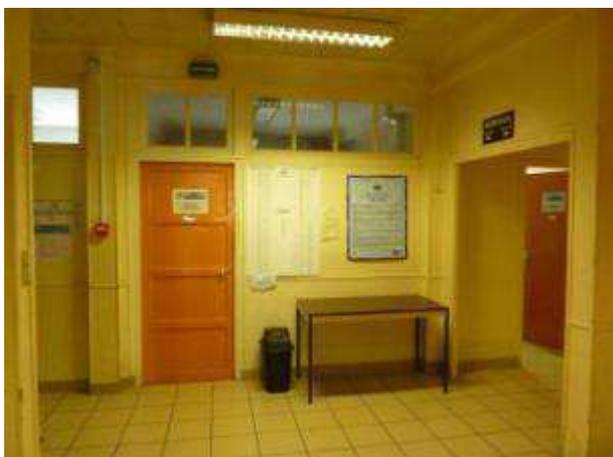
Photo N°412

Détection incendie	Ensemble : A B C D E	Etat correct : Alarme de type 4 - sans dysfonctionnement.	1	1	1	30	10				N°412 à 415
Contrôle accès et de surveillance											
Contrôle d'accès	Ensemble : A B C D E	Etat correct : digicode sur grille d'entrée des véhicule sans défaut connu	1	1	1	30	10				
Aménagements intérieurs											
Cloisonnements	Ensemble : A B C D E	L'ensemble des sols, murs, plafonds et menuiseries intérieures des batiments est très vétuste et n'a subi aucune restauration générale ou de rafraichissement (sauf certains bureaux). Ces éléments intérieurs sont dégradés : arrachement ou décollement de dalles - revêtements muraux encrassés et usés - plafonds fissurés - salissures générales	2	2	2						
Faux-plafonds	Ensemble : A B C D E		2	2	2						
Revêtements	Ensemble : A B C D E		2	2	2						
Menuiseries intérieures	Ensemble : A B C D E		2	2	2

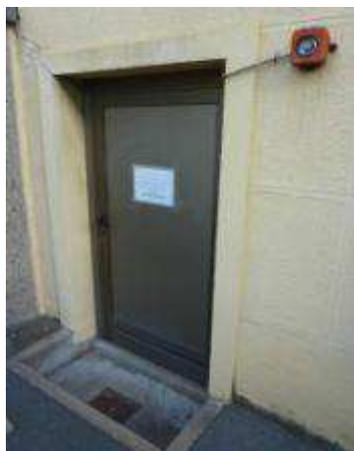
Photo N°506

Evacuations – Branchements

- Nettoyage par eau sous pression des réseaux d'évacuation EU/EV/EP (tuyaux et regards),
- Vérification des points sensibles : raccords, coudes, branchement des regards.
- Remplacement de regards et tuyaux dégradés ou cassés

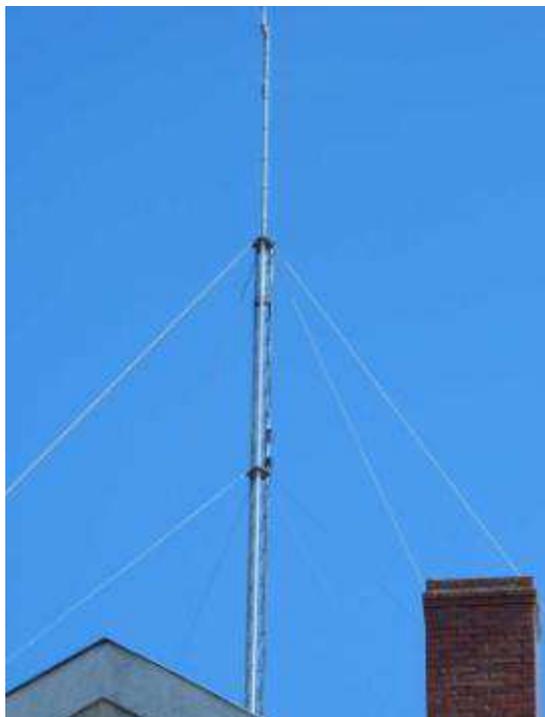
Photo N°600

Equipements divers												
Antennes	Sur batiment D Sur parking devant bat E	Bon état : antenne installée sur le toit - sans dysfonctionnement connu. Bon état : Antenne pilone installé au sol - sans dysfonctionnement connu.	so	1	1		10	25				N°600 à 601
Citernes enterrées	Sur parking intérieur	Etat médiocre : citernes essence enterrées simple coque - faire vérifier leur étanchéité par entreprise spécialisée	so	2	so		40	10	GE 9	4	2020	N°602 à 603
Grilles métalliques	Batiment A :	Etat satisfaisant : sur la rue du petit Thouars portail grille - corrosion, protection échue Etat satisfaisant : sur la cité administrative portail grille - corrosion et protection échue	2	so	so		40	15	GE 10	3	2015	N°604 à 607
Portail automatique	Batiment C :	Mauvais état : sur rue Jean Bodin portail automatique basculant en PVC - en panne équipement à l'arrêt	so	2	so		30	5	GE 11	3	2015	N°604 à 607
Ascenseur	Batiment A :	Etat moyen : Ascenseur accueil de 630 kg avec machinerie haute. Mise aux normes non effectuée	2	so	so		30	5	GE 12	2	2020	N°604 à 607

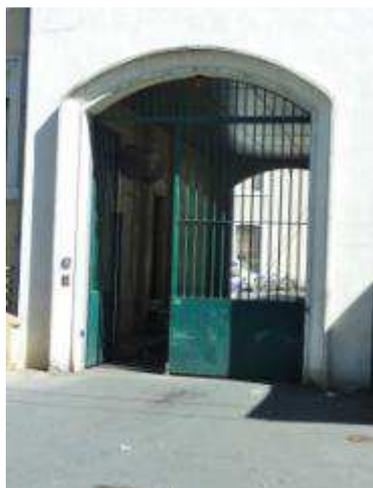
Photo N°604

Portails extérieurs

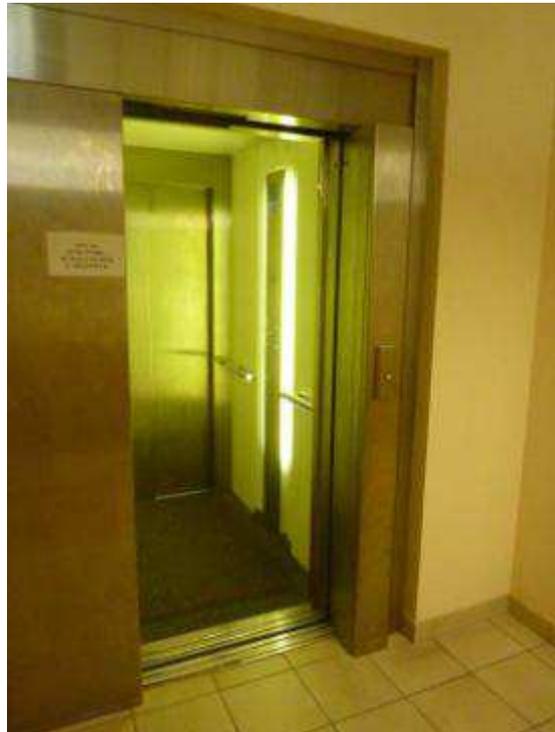
Photo N° 800

Ascenseur
