## **RAPPORT D'AUDIT**

### **GROS ENTRETIEN & ENERGIE**

**Site : RIA Cité Travot**

Rue du 93<sup>ème</sup> Régiment d'Infanterie  
85000 La Roche sur Yon

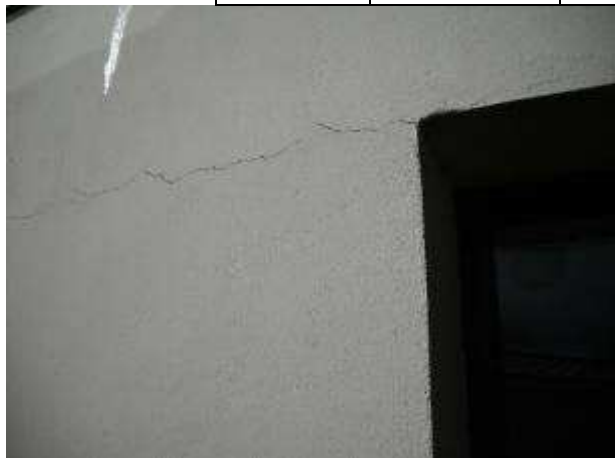
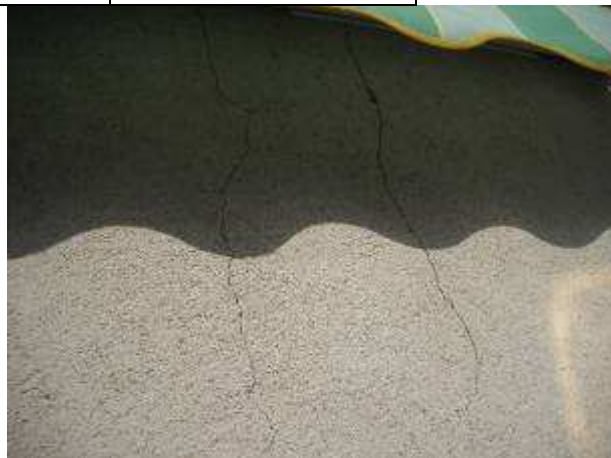
**CLOS-COUVERT - STRUCTURE : Fissuration**

Présence de multiples fissures dont les plus notables sont :

- deux fissures verticales à risque infiltrant situées sous la fixation du volet roulant de la terrasse,
- fissure horizontale sur l'extension en arc de cercle.

**Traitement des fissures par ouverture, dépoussiérage et reprise par mise en place d'un mortier de réparation.**

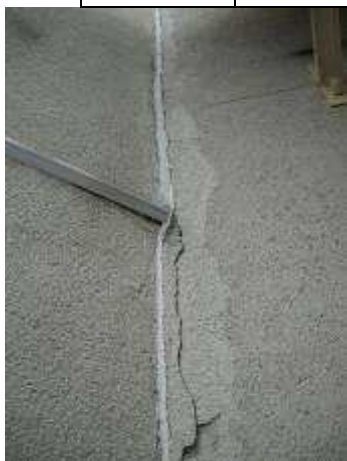
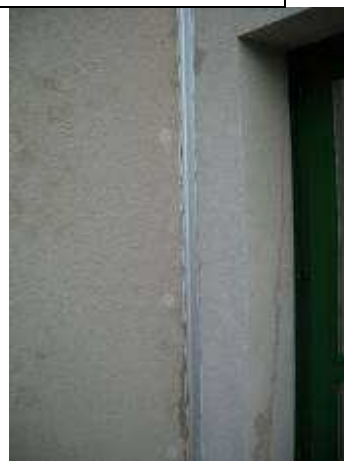
Le joint de dilatation entre le restaurant et les bureaux n'est plus protégé des infiltrations d'eau, des dégradations sont visible autour du joint à l'intérieur du bâtiment.

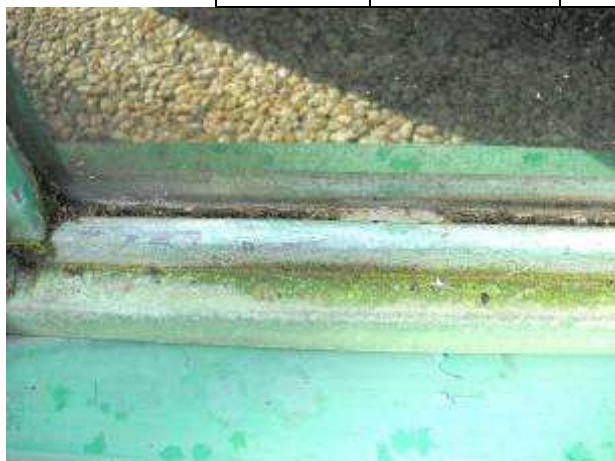
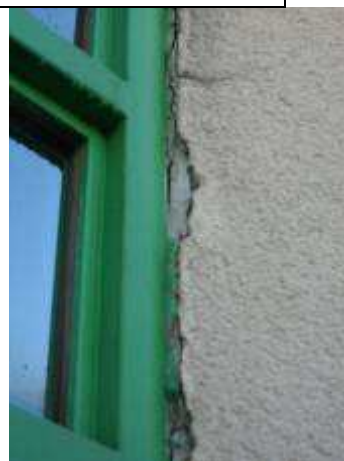
Les menuiseries métalliques anciennes à simple vitrage ont les joints de vitrage et les joints entre menuiserie et gros oeuvre très dégradés induisant des risque d'infiltration d'eau.

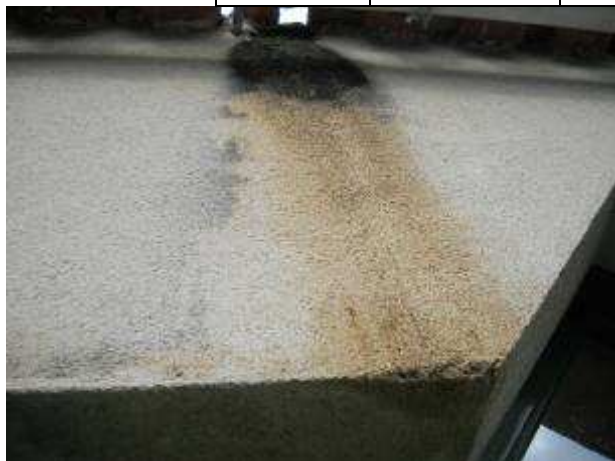
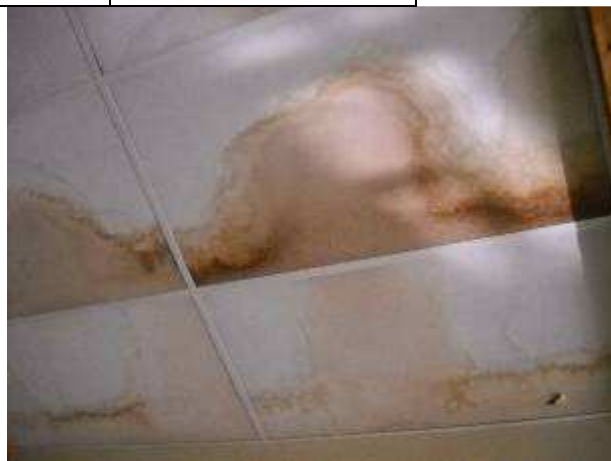
Les tuiles d'égout sont détériorées et parfois cassées ou manquantes. De plus, les auréoles présentes sur les faux plafonds intérieurs témoignent de la présence d'infiltrations.

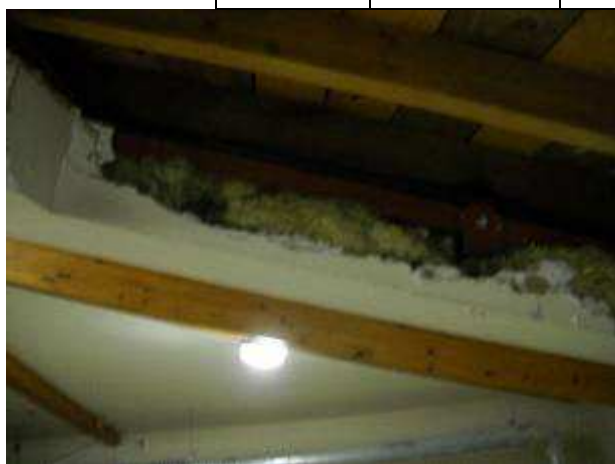
Au vu des dégats sur les faux plafonds causés par les infiltrations d'eau, l'isolation est certainement dégradée.

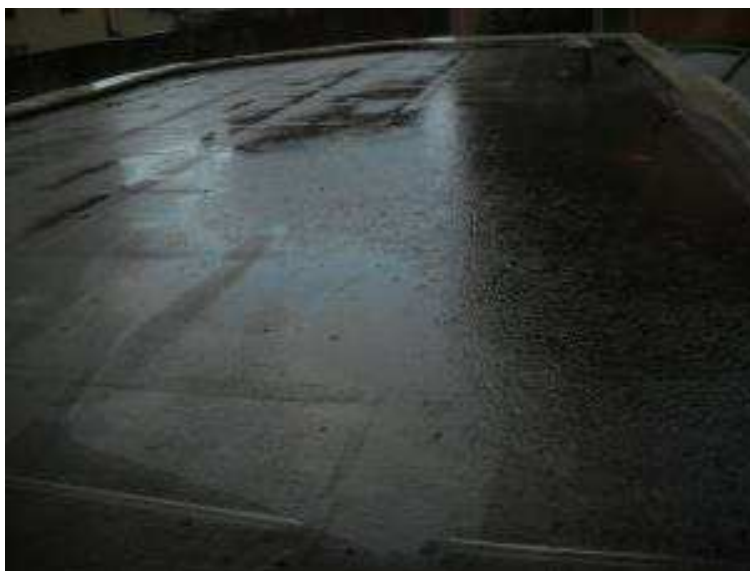
Etanchéité des toiture terrasse en bon état apparent mais une infiltration dégrade les revêtements intérieurs des bureaux remettant en cause l'intégrité de l'étanchéité de la toiture terrasse des bureaux.

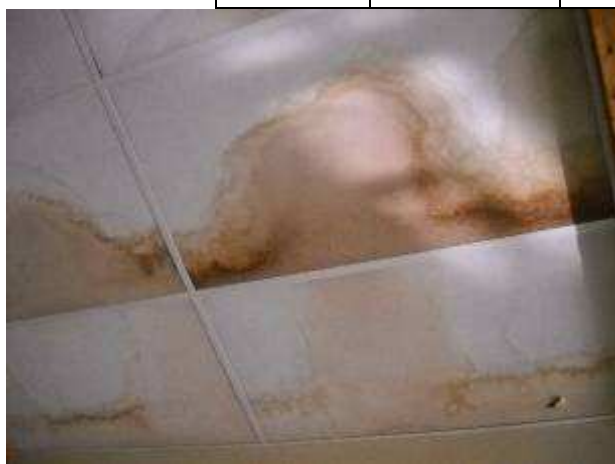
Faux plafond des salles de restaurant dégradés par des fuites d'eau en toiture.

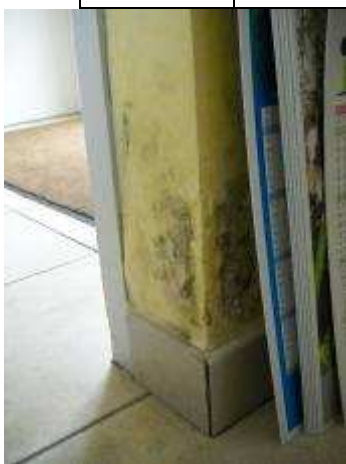
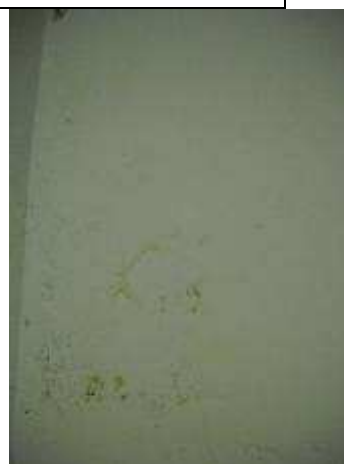
Certains revêtements muraux ont été abîmés par les infiltrations d'eau.
