# Rapport d'étude

## Audit Energie et Gros Entretien

### Bât. N°1 cité administrative Bâtiment H – DDT et Ex DMD

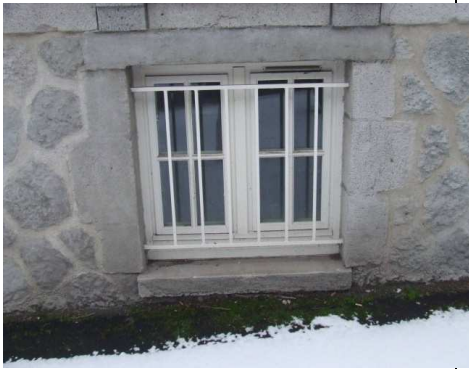
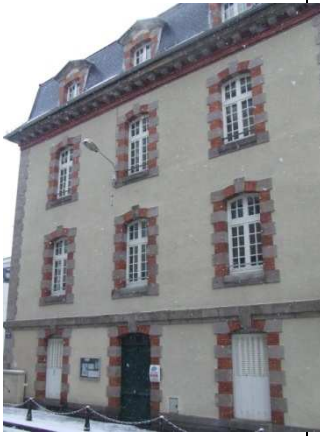
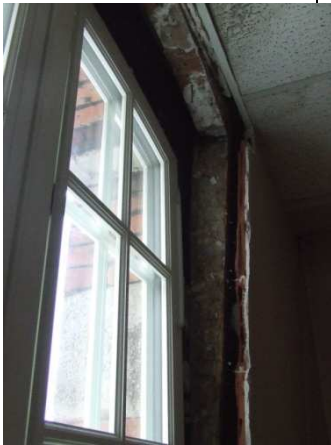
| Mur de soubassement | Mur d'étage | Mur intérieur du 3 <sup>e</sup> étage |

La structure du bâtiment est en maçonnerie de pierre.

Les parois du troisième et dernier étage, situé sous la toiture, ont une structure particulière. Derrière la charpente bois et les solives qui supportent la toiture ardoise, se trouvent une lame d'air 1cm, 3,5cm de brique creuse, puis du lattis. Dans quelques pièces de la partie DMD un doublage bois a été mis en place à l'aplomb de la fenêtre afin que la paroi intérieure soit verticale et ne suive plus la pente du toit.

Aucun travail d'isolation intérieure ou extérieure n'a été effectué sur le bâtiment.

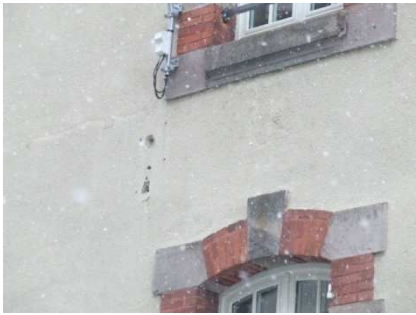
| Désignation | Code Couleur | Observations | Action référente |
|---|---|---|---|
| Décollement d'enduit | ● | Le déplacement de certains éléments a laissé de petites zones de façades sans crépis | 1 |
| <p><i>Sans conséquence mais gênant d'un point de vue esthétique.</i></p> | | | |

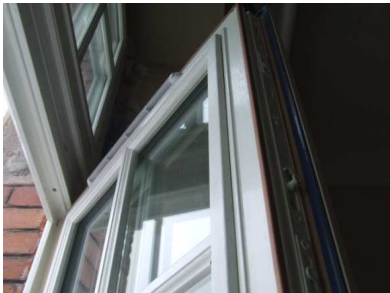
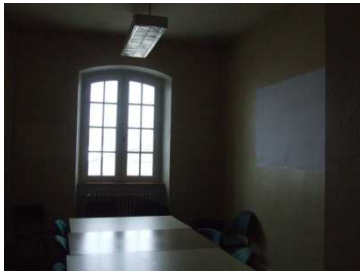
| <i>Fenêtres bois <math>U=1,4 \text{ W/m}^2\cdot\text{K}</math></i> | <i>Fenêtres bois <math>U=1,6 \text{ W/m}^2\cdot\text{K}</math></i> | <i>Fenêtre du dernier étage</i> |

La majorité de ces menuiseries sont munies en partie supérieure d'ouvertures assurant l'amenée d'air neuf. Ces ouvertures font défaut aux fenêtres du dernier étage et de quelques bureaux, ne permettant pas le renouvellement d'air hygiénique.

Les fenêtres du RDC, 1 et 2<sup>o</sup> étage sont de taille identique : 1,3\*2,4 m.

Les fenêtres du dernier étage sont moins hautes : 1,15\*1,6m.

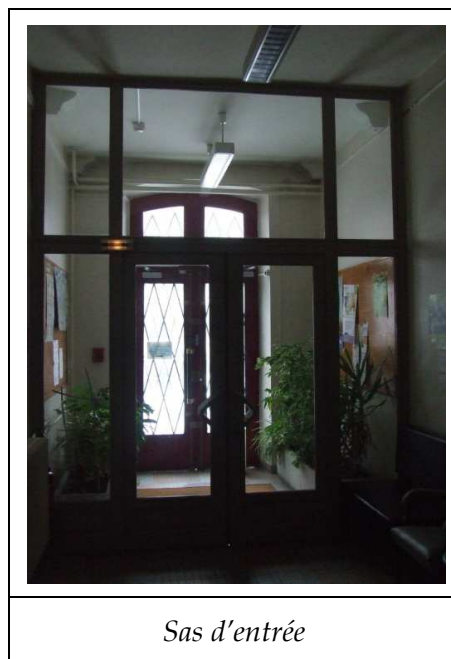
Les entrées du bâtiment se font par trois sas composés de deux portes bois simple vitrage.

| <i>Désignation</i> | <i>Code<br/>Couleur</i> | <i>Observations</i> | <i>Action<br/>référente</i> |
|---|---|---|---|
| <i>Portes de Sas</i> | ● | <i>Pas de désordre structurel, mais sens d'ouverture de la porte extérieure non conforme</i> | 2 |

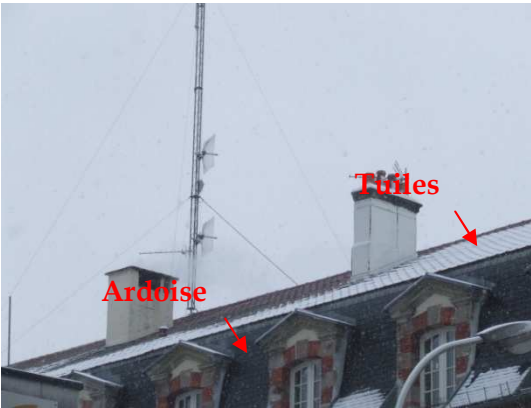
| Charpente | Couverture |

La charpente en combles est constituée de pannes qui supportent la couverture en tuiles. Les pannes reposent sur les refends pierres qui sont dans le prolongement des niveaux inférieurs.

La couverture est constituée de tuiles mécaniques sur voliges. Les brisis, pans de toit raides sont en ardoise et les gouttières en zinc.

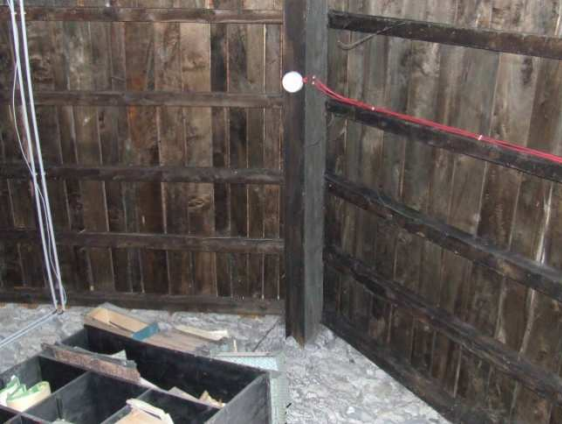
| Désignation | Code<br>Couleur | Observations | Action<br>référente |
|---|---|---|---|
| Charpente | ● | Renforcement et remplacement de certaines pièces de bois, porteuses du plafond des combles, à envisager.<br>Présence d'insectes xylophages : Traitement des bois nécessaire | 3 |
| Couverture | ● | Bon Etat moins de 10 ans. On dénote juste quelques traces de mousse sur les ardoises | - |

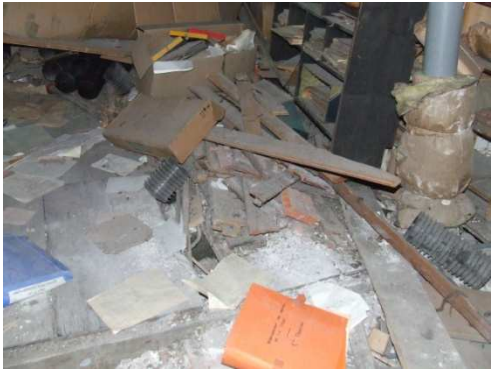
| Désignation | Code Couleur | Observations | Action référente |
|---|---|---|---|
| Plancher | ● | Non isolé | 4 |

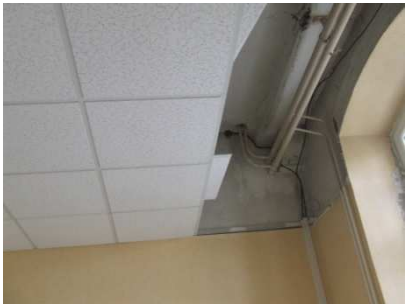
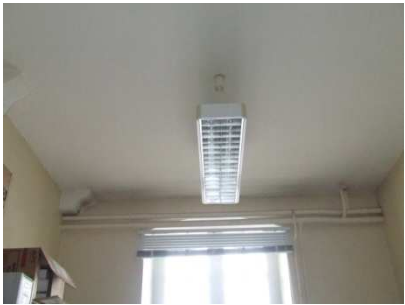
| <i>DMD Faux plafond</i> | <i>DDT plafond plâtre</i> | <i>Partie (C) Faux plafond</i> |

La partie principale de la DDT n'est pas équipée de faux plafond : il y a présence d'un plafond plâtre avec une hauteur sous plafond au plus haut 3,85m. A partir du premier étage jusqu'au troisième, des bureaux de la DDT ont récemment été aménagés au dessus du RDC de la partie DMD, partie nommée (C) dans le schéma présenté auparavant. Cette partie est munie de faux plafond abaissant la hauteur sous plafond à 2,8m.

A noter qu'aucune isolation complémentaire (les dalles de faux plafonds sont classiquement en partie constituées de laine minérale) n'a été mise en place au niveau des faux plafonds.

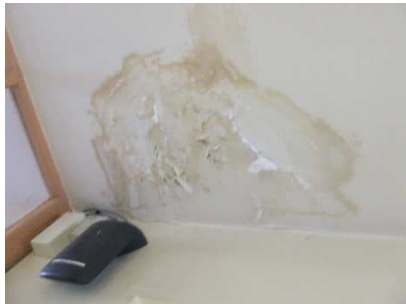
| Désignation | Code Couleur | Observations | Action référente |
|---|---|---|---|
| Plafond plâtre | ● | Fissures au niveau des corbeaux des solives supportant le plancher, dues au fléchissement naturel du plancher bois. Un problème localisé de fuite d'eau | - |

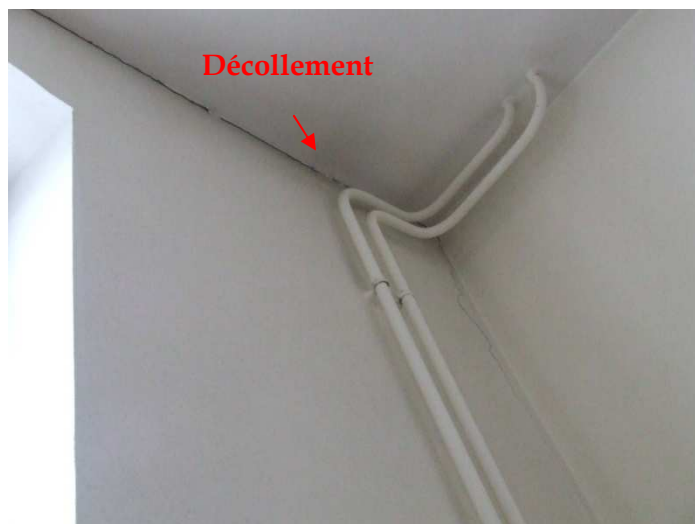
| Désignation | Code Couleur | Observations | Action référente |
|---|---|---|---|
| Plancher | ● | Décollement des cloisons du plafond, du à la surcharge de certaines zones | 6 |

*Essentiellement observé au 3<sup>e</sup> étage côté Est partie DDT sur les travées de 6m et plus*

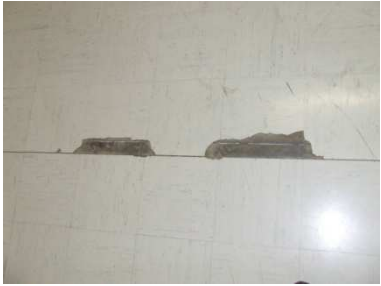
| Désignation | Code Couleur | Observations | Action référente |
|---|---|---|---|
| Dalles thermoplastiques | ● | Dalle thermoplastique usée présentant de nombreux décollements. Certaines dalles (ainsi que les colles utilisées) contiennent de l'amiante. Il est prévu lors des prochains travaux de désamianter l'ensemble du bâtiment. | - |
| <p><i>Dalles présentes dans les circulations des étages et la majorité des bureaux</i></p> | | | |

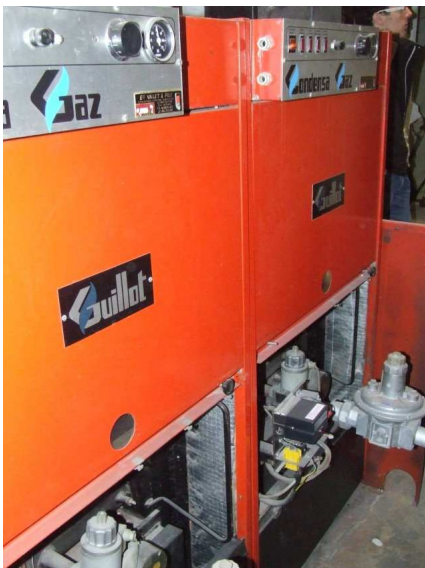
| | | Code couleur | Observations | Actions référentes |
|---|---|---|---|---|
| 2<br>chaudières<br>GUILLOT<br>Optimagaz<br>et condensa<br>Gaz 1983<br>238 kW | | ● | Optima gaz<br>Hors service<br>depuis 2007 | - |

L'ensemble de la chaufferie de la DDT est très usagée et n'est pas conforme en tous points à la réglementation ; étant donné que celle-ci sera remplacée par la chaudière commune au bâtiment, aucune action ne sera préconisée sur ces équipements.

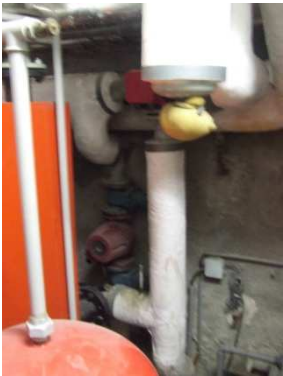
| Pompe de recyclage<br>Grundfos<br>50 120 F10 | | ● | - | - |

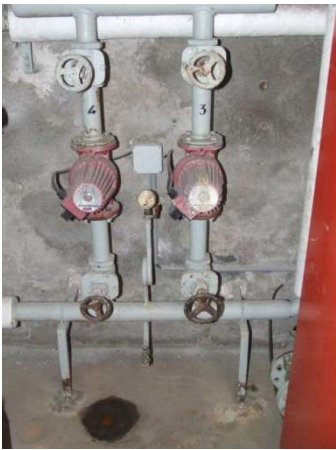
| Pompe de circulation<br>Grundfos<br>UPS 40 120 F10 | | ● | - | - |

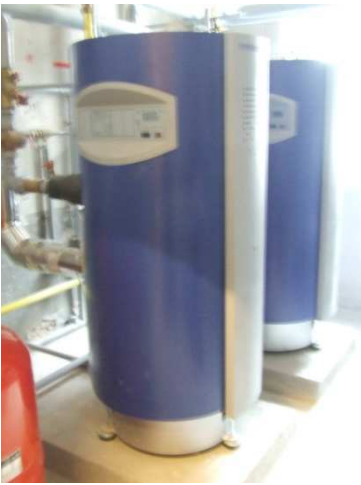
| | | Code couleur | Observations | Actions référentes |
|---|---|---|---|---|
| 2 chaudières<br>GUILLOT A<br>condensation<br>ModuloControl<br>145kW<br>Brûleur gaz<br>modulant<br>300mbar | | ● | - | - |

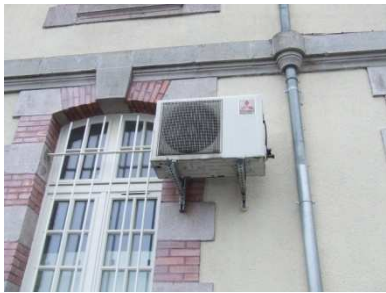
| | | Code couleur | Observations | Actions référentes |
|---|---|---|---|---|
| Local serveur RDC<br>Split<br>Mitsubishi Electric Corporation<br>MS 12NV11 | | ● | - | - |

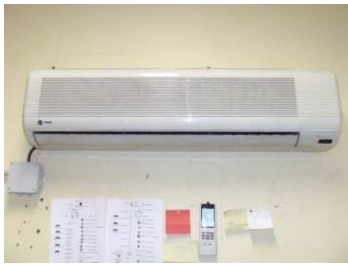
| | | Code couleur | Observations | Actions référentes |
|---|---|---|---|---|
| Local serveur 1°<br>Pfroid=3,5 kW<br>Trane<br>TTK518PBOE AA<br>Réfrigérant R22 | | ● | Fin d'autorisation d'utilisation du R22 en 2015 | 7 |

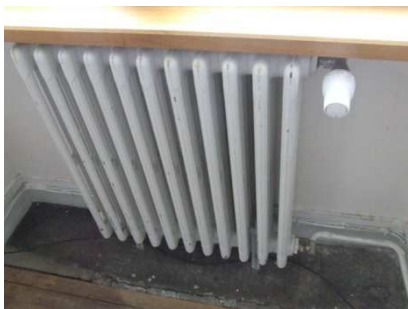
| | | Code couleur | Observations | Actions référentes |
|---|---|---|---|---|
| Radiateur fonte | | ● | Bon état ; seul l'effet du temps commence à jouer sur l'aspect esthétique. | - |

*Nota : Tous les radiateurs sont équipés de robinets thermostatiques*

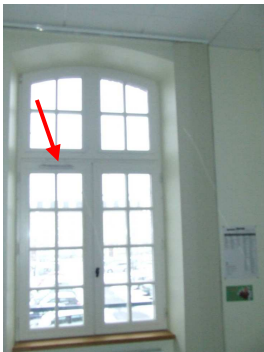
| Amenée d'air neuf sur les fenêtres | |

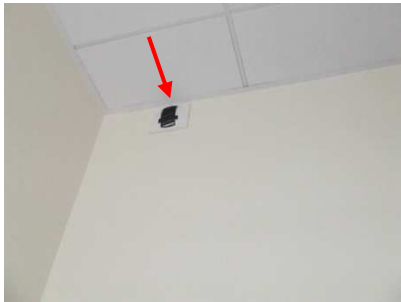
| Bouche d'extraction dans les bureaux de la partie (C), à l'opposé des fenêtres<br>Gaine d'extraction dans conduit shunt | |

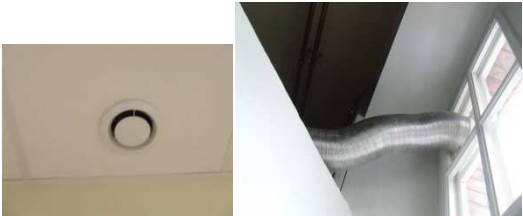
| Bouche d'extraction des sanitaires en façade | |

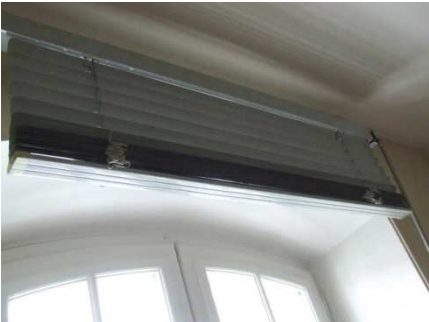
| | | Code couleur | Observations | Actions référentes |
|---|---|---|---|---|
| Fenêtres du RDC des bureaux situés à l'extrémité est de la DDT | | ● | Non conforme : pas d'amenée d'air neuf | 8 |

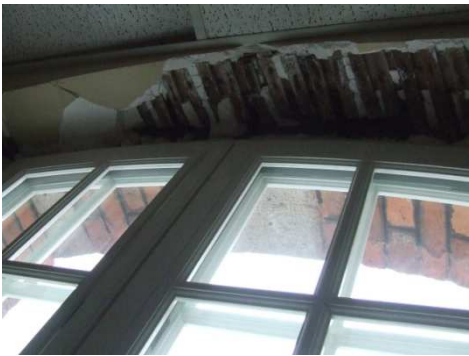
| | | Code couleur | Observations | Actions référentes |
|---|---|---|---|---|
| Fenêtres du dernier étage de la DMD | | ● | Non conforme : pas d'amenée d'air neuf | 8 |

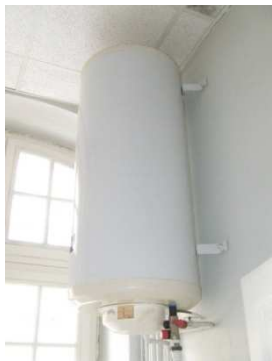
| <i>Cumulus pour cuisine en sous-sol 15L</i> | <i>Cumulus sanitaire 15L</i> | <i>De Dietrich 150L</i> |

- Une production d'ECS dans chacun des sanitaires pour les lavabos, ECS produite par des petits cumulus électriques
- La DMD ayant abrité des logements, des ballons de production ECS plus importants ont été observés.

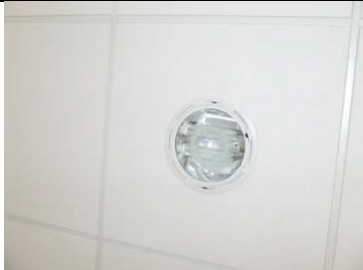
| <i>Eclairage initial</i> | <i>Bureaux (C)</i> | <i>Spots encastrés Lampe fluo-compacte (C)</i> |

- L'éclairage initial du bâtiment est assuré par des néons T8 36W. Les tubes fluorescents sont groupés par deux, chaque bureau est équipé au minimum de deux ensembles de 2\*36W, chaque ensemble étant commandé par un interrupteur séparé.
- Les bureaux rénovés de la partie (C) sont éclairés par des tubes fluorescents T8 de 18W.
- Les sanitaires et circulations de la partie (C) sont éclairés par des spots encastrés munis de lampes fluo-compactes, des détecteurs de mouvement ont été mis en place.

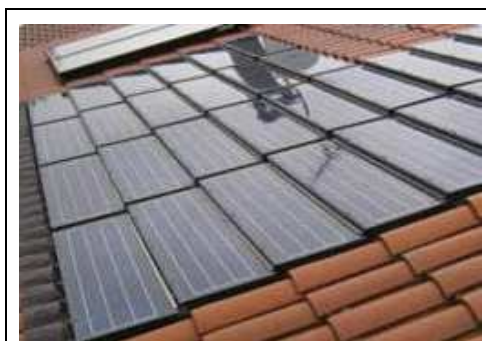
*Intégration de Tuiles solaires sur une toiture*

Il existe également des panneaux photovoltaïque de type tuiles solaires, qui s'intègrent mieux au bâti et permettent de poser une puissance plus importante. Ces panneaux impliquent cependant un investissement plus conséquent.
