DIAGNOSTIC ENERGETIQUE

Phase 1

Evaluation rapide des performances énergétiques

Cité administrative

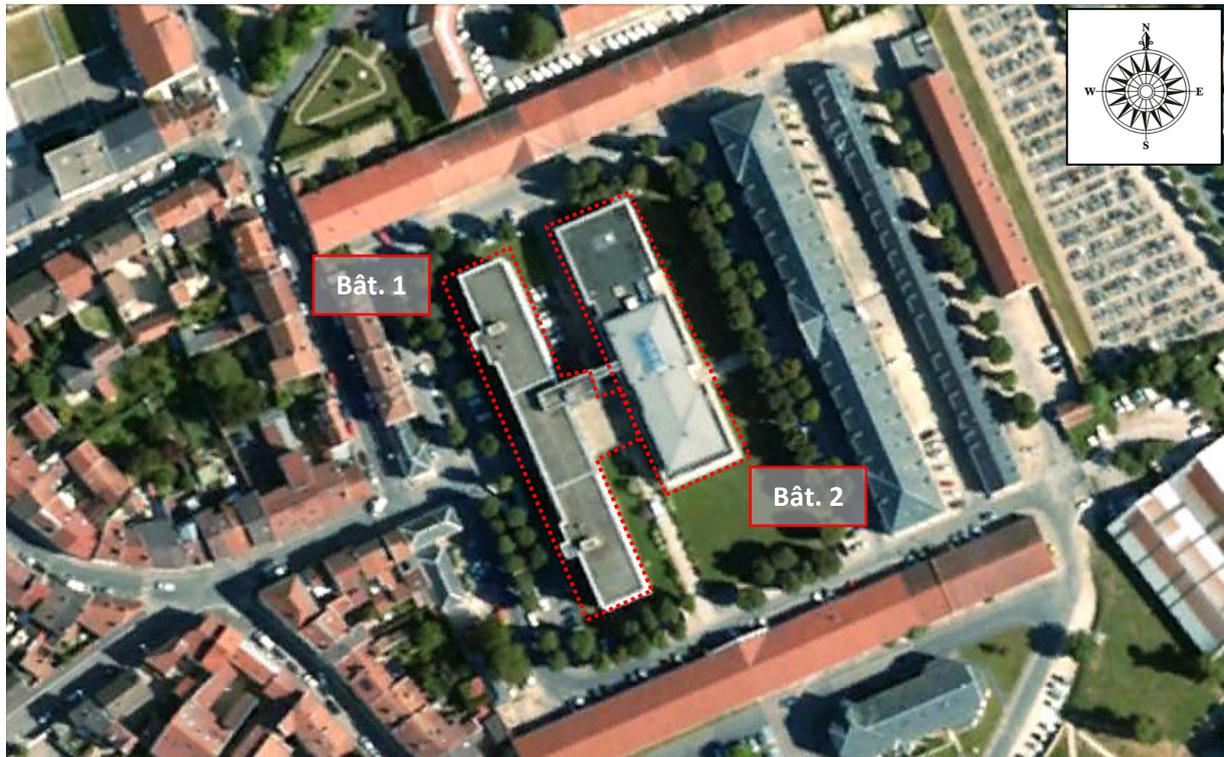
1.4 Vue aérienne

Bâtiment	Elévation	Dénomination
1	R+4	Bâtiment A
2	R+3	Bâtiment B

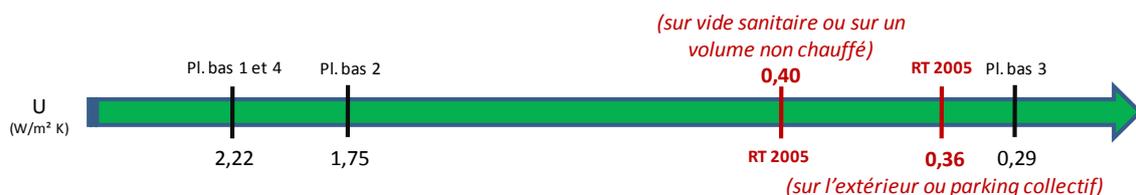
<p>Plancher bas 4 : Bâtiment B</p> <ul style="list-style-type: none"> béton plein sur vide sanitaire. <p>$U = 2,22 \text{ W/m}^2.K$</p>

✓ Commentaire :
<ul style="list-style-type: none"> Les planchers bas sur sous-sol ou sur terre plein ne sont pas isolés. Une intervention d'isolation des planchers bas sur sous-sol sera à préconiser.

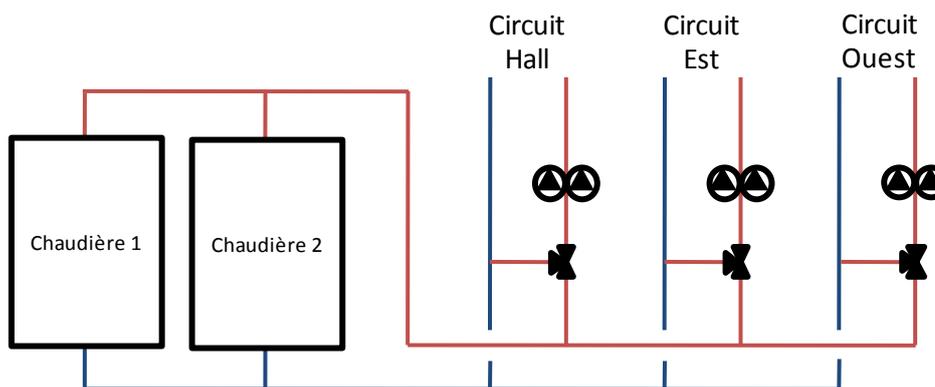
Schéma de principe simplifié :

- Le bâtiment est alimenté en chauffage depuis la chaufferie.
- La chaufferie centrale se trouve en sous-sol du bâtiment.
- Le local technique est bien entretenu.
- La chaufferie est composée de 2 chaudières.

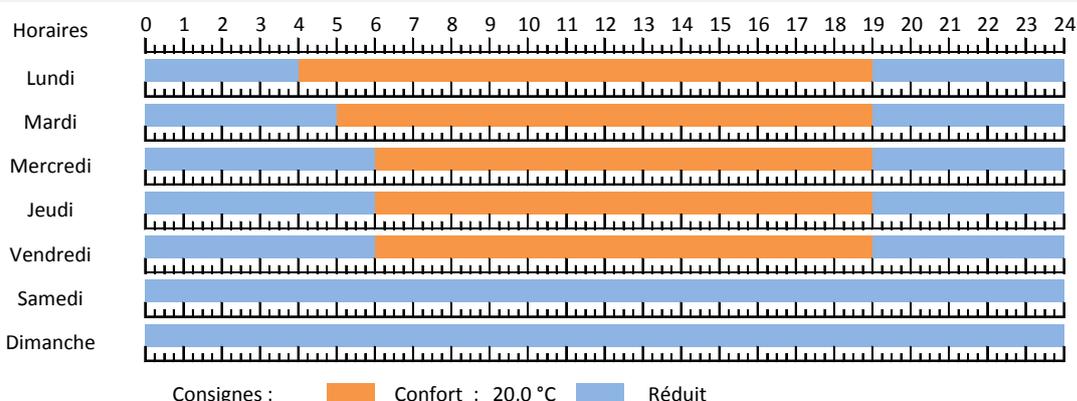
Programmation horaire :

Circuit 1 : Circuit Est

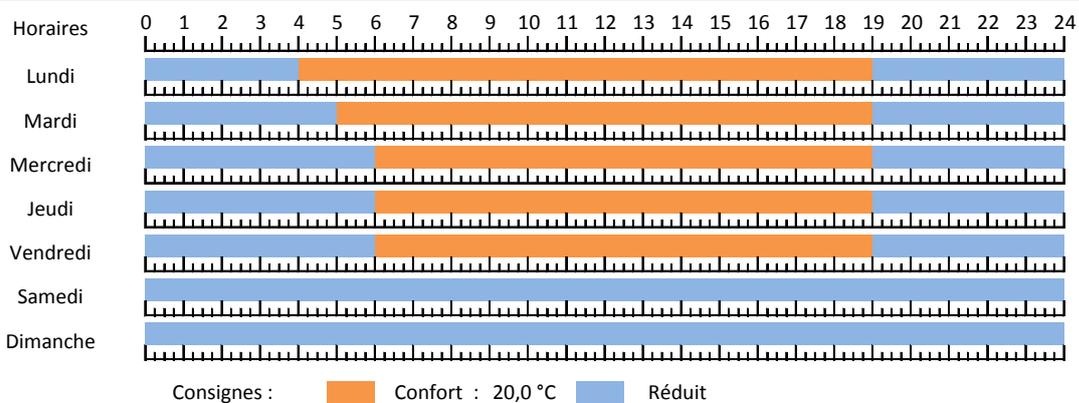
Programmation horaire :

Circuit 2 : Circuit Ouest

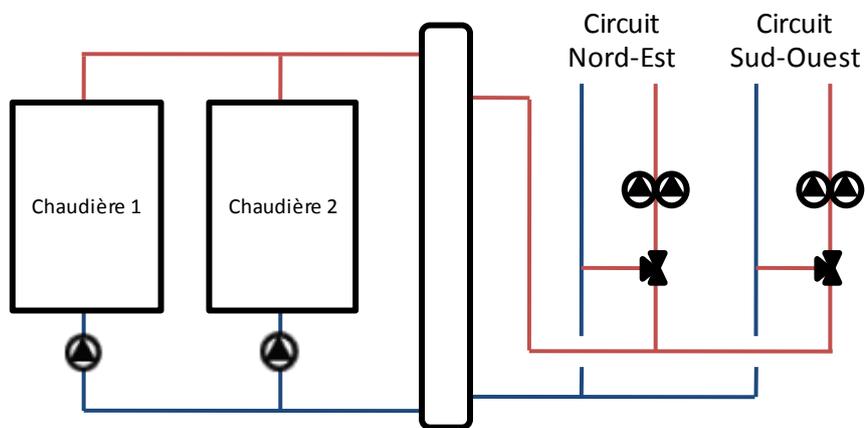
Schéma de principe simplifié :

- Le bâtiment est alimenté en chauffage depuis la chaufferie.
- La chaufferie centrale se trouve en toiture du bâtiment.
- Le local technique est bien entretenu.
- La chaufferie est composée de 2 chaudières.

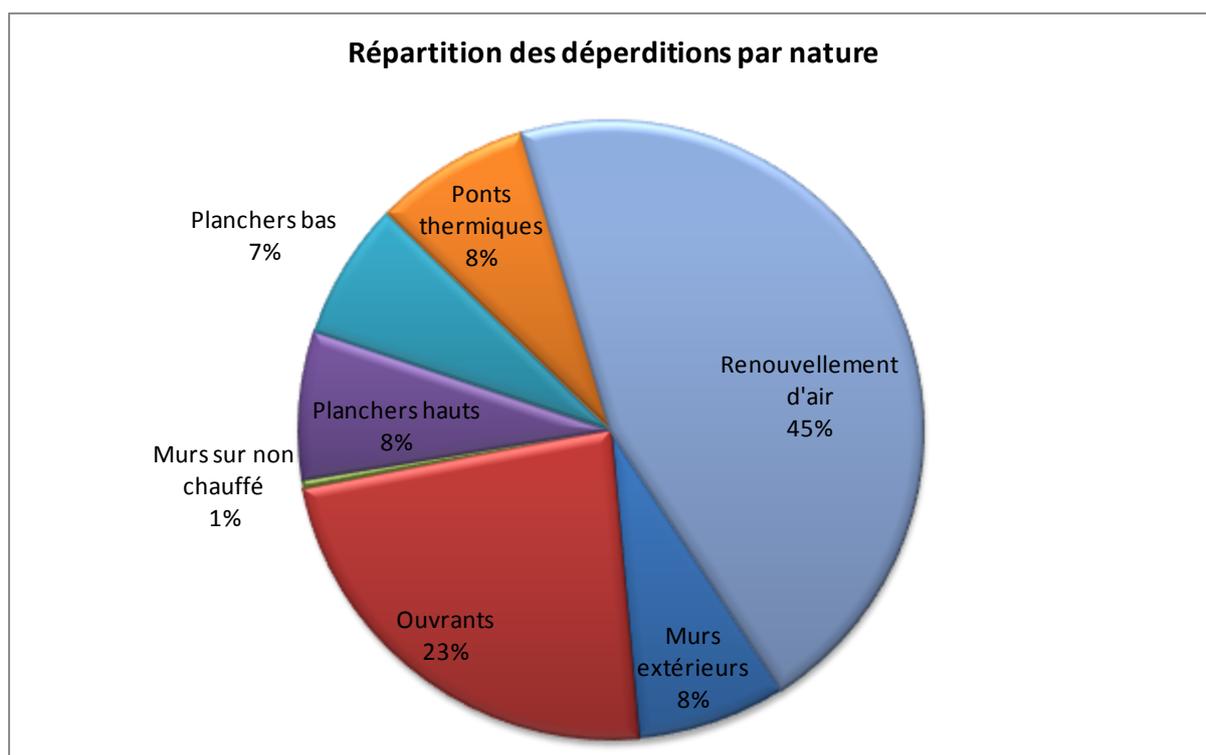
Bâtiments	Pertes en W/K												Pertes totales par bâtiments en W/K		
	Murs extérieurs		Ouvrants		Murs sur local non chauffé		Planchers hauts		Planchers bas		Ponds thermiques			Renouvellement d'air	
Bâtiment A	1 146	10%	2 018	17%	-	0%	1 048	9%	856	7%	1 151	10%	5 568	47%	11 786
Bâtiment B	550	5%	3 102	31%	106	1%	634	6%	713	7%	627	6%	4 379	43%	10 112
Global	1 696	8%	5 120	23%	106	0%	1 682	8%	1 569	7%	1 778	8%	9 947	45%	21 897

Les coefficients précédents mettent en évidence les points à traiter en priorité afin d'améliorer les performances thermiques du bâtiment. Il s'agit dans un premier temps d'agir sur la ventilation du bâtiment A, en particulier en résolvant les problèmes d'étanchéité à l'air des ouvrants, et de remplacer les ouvrants les moins performants.

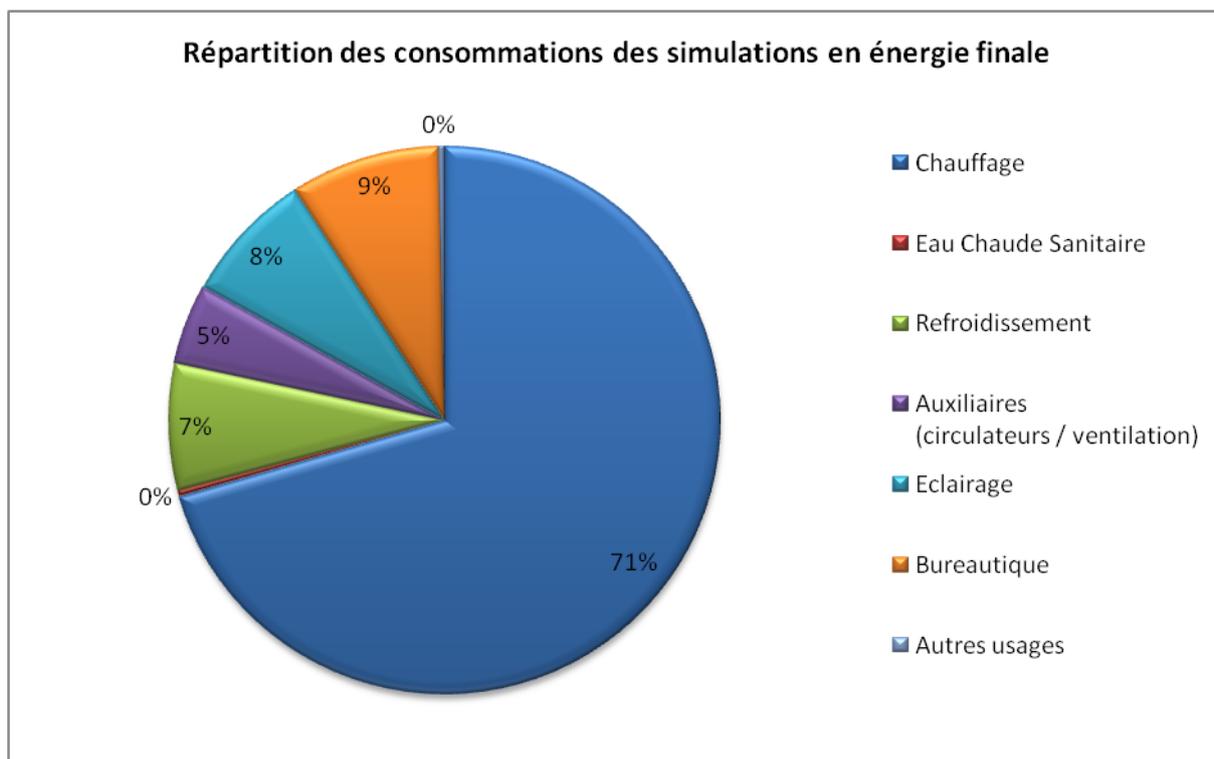
Consommations simulées	Energie Finale (kWh _{EF})		Energie Primaire (kWh _{EP})		Coût (€)	
	Valeur	%	Valeur	%	Valeur	%
Chauffage	1 201 611	71%	1 201 611	48%	56 686	54%
Eau Chaude Sanitaire	6 400	<1%	16 512	1%	615	1%
Refroidissement	125 697	7%	324 297	13%	12 086	12%
Auxiliaires (circulateurs / ventilation)	79 459	5%	205 003	8%	7 640	7%
Eclairage	131 389	8%	338 985	14%	12 634	12%
Bureautique	147 344	9%	380 147	15%	14 168	14%
Autres usages	5 645	<1%	14 563	1%	543	1%
TOTAL par énergie	1 697 544²	100%	2 481 118	100%	104 372	100%

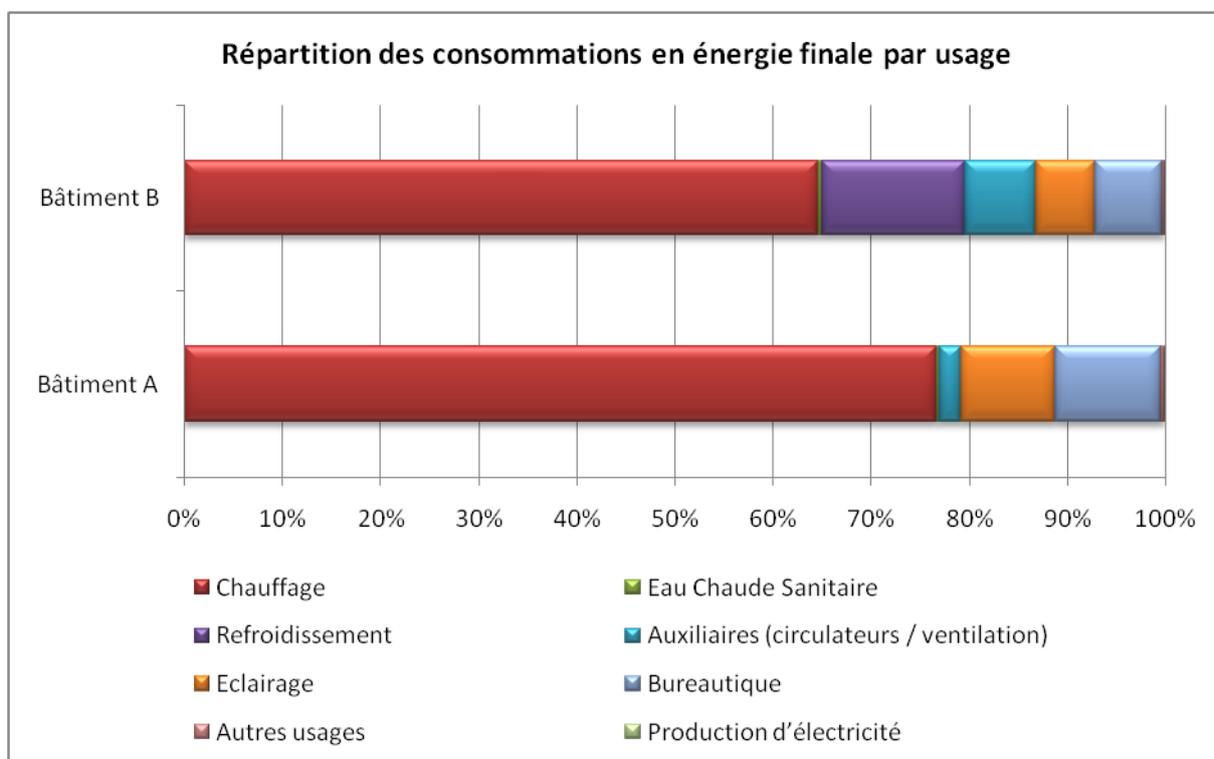
À partir des simulations effectuées, les consommations par bâtiment et par usage sont les suivantes :

Bâtiment	Surface SHON [m ²]	Consommations énergétiques [kWh _{EP} /m ²]	Coût énergétique [€ ^{TTC} /m ²]
Bâtiment A	6 876	163	6,98
Bâtiment B	6 424	209	8,66
