N° affaire : 2218165 /2
N° rapport : 2218165 /2/JBP/0

Rapport d'Audit de Gros Entretien

**Site : Cité administrative de Colmar: Bâtiment
B**

Adresse : **Cité administrative de Colmar
3, rue FLEISCHHAUER
68026 COLMAR CEDEX**

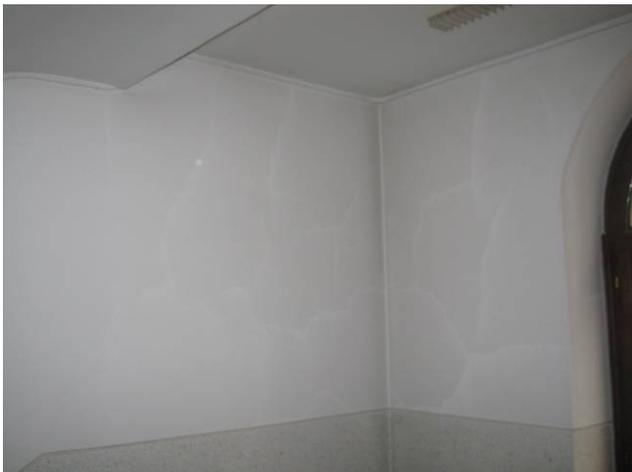
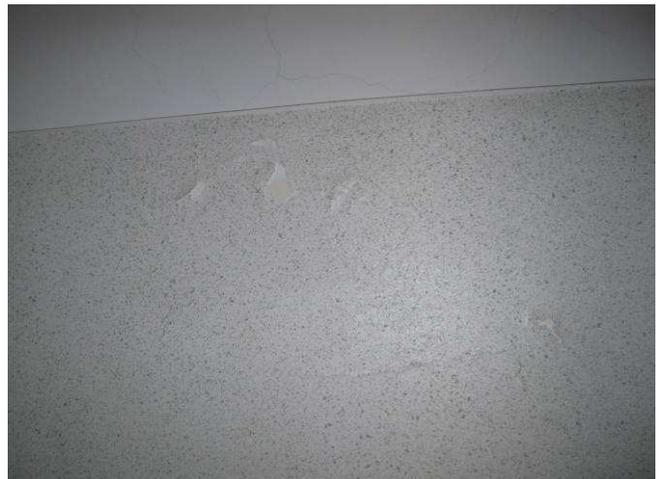
FC n°1

Cage d'escalier côté gauche du bâtiment, la peinture s'écaille.

Préparer la surface et mettre en œuvre de la peinture

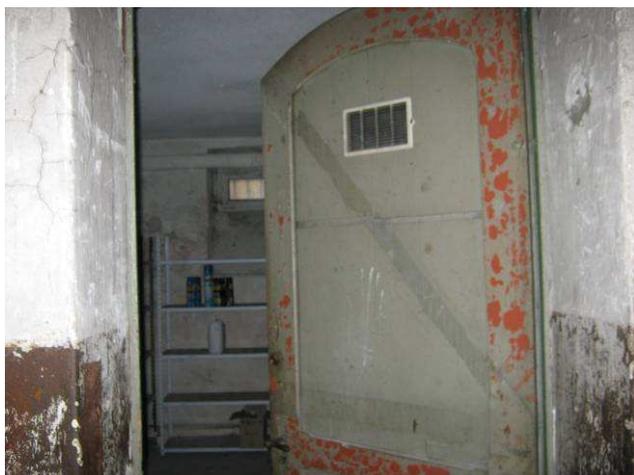
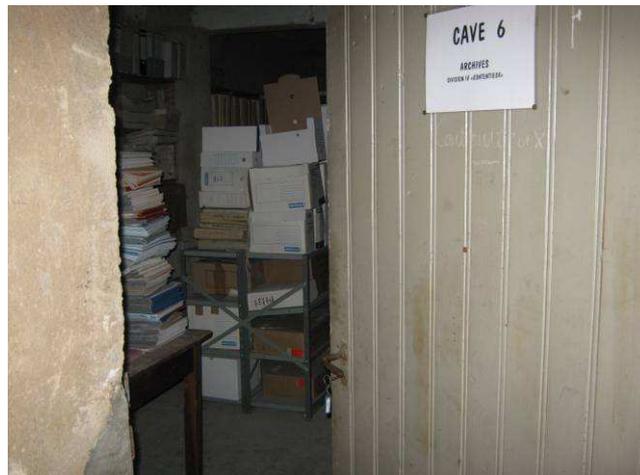
FC n°2

Plusieurs locaux à risque n'ont pas de porte coupe feu (local auto communication, archives et stockage)

Déposer les portes existantes et mettre en place des portes CF 1h avec ferme porte.

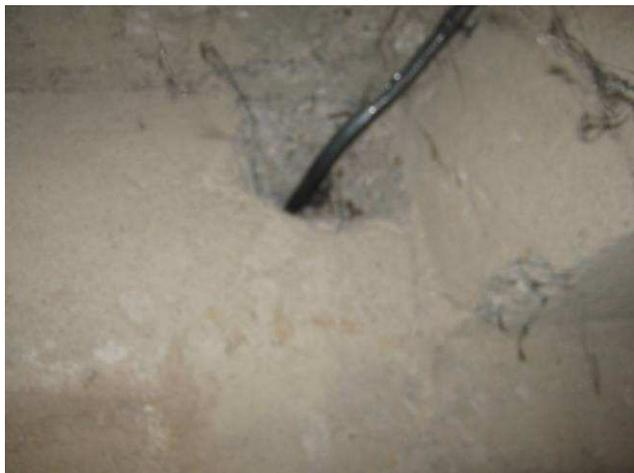
FC n°3

Présence des trous au passage des canalisations sur les murs et planchers du sous sol

Boucher les trous par des éléments de maçonnerie, coulis ou mortier pour restituer le caractère coupe feu des structures.

Rebouchage au mortier plâtre ou toutes techniques permettant de garantir le degré coupe feu recherché

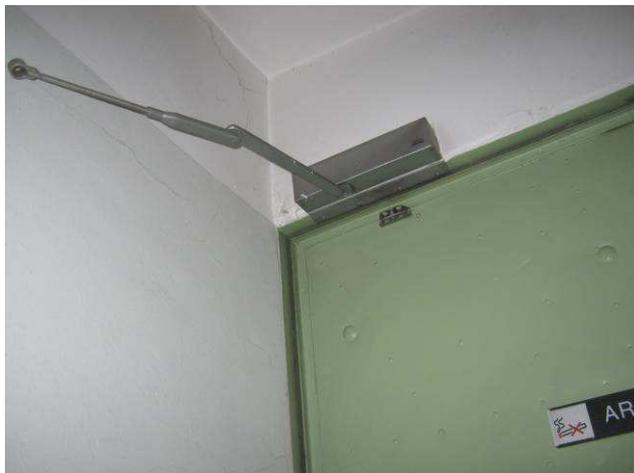
FC n°4

Porte coupe feu des cages d'escalier, ferme porte hors service.

Déposer et remplacer les fermes portes hors service.

Dépose et remplacement de ferme porte

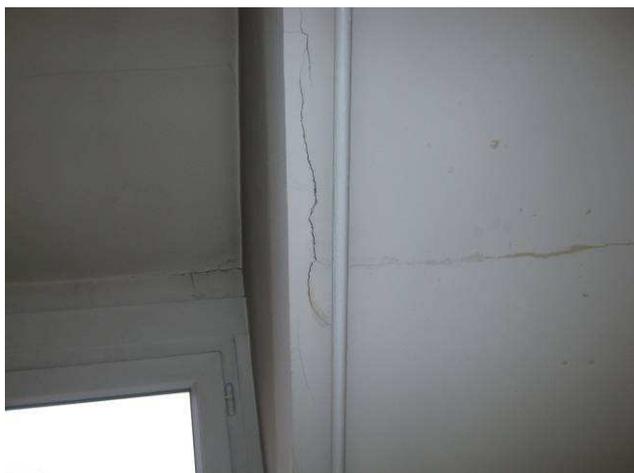
FC n°5

Salle au troisième étage en face B305, fissure sur la platerie de la lucarne

Faire un rejointoiement à l'enduit puis refaire la peinture.

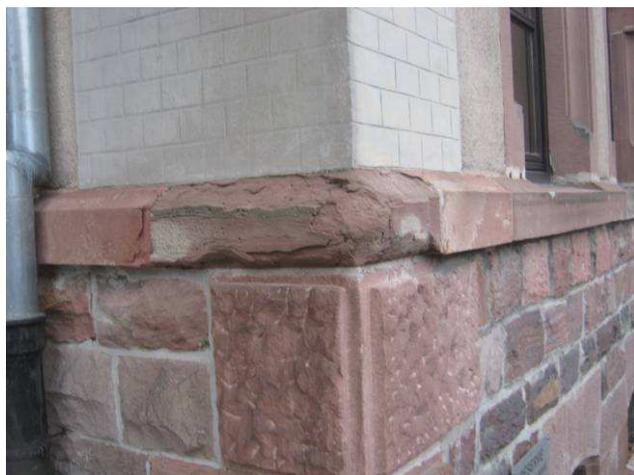
FC n°6

Quelques éléments en pierre de la façade se délittent

Nous préconisons le traitement des pierres et une reconstitution par un spécialiste.

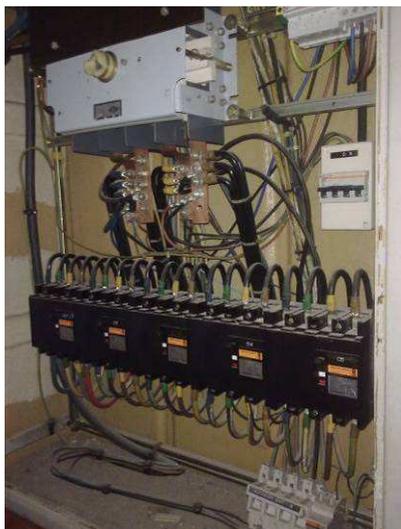
FICHE DE CONSTAT	FC n°7
-------------------------	---------------

Le TD de la sous-station est vétuste

Prévoir le remplacement du TD de la sous-station.
