N° affaire : 2218165 /2
N° rapport : 2218165 /2/JBP/0

Rapport d'Audit de Gros Entretien

**Site : Cité administrative de Colmar: Bâtiment
D**

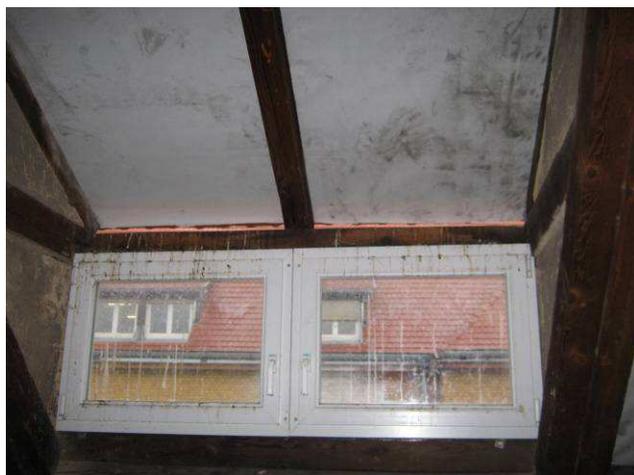
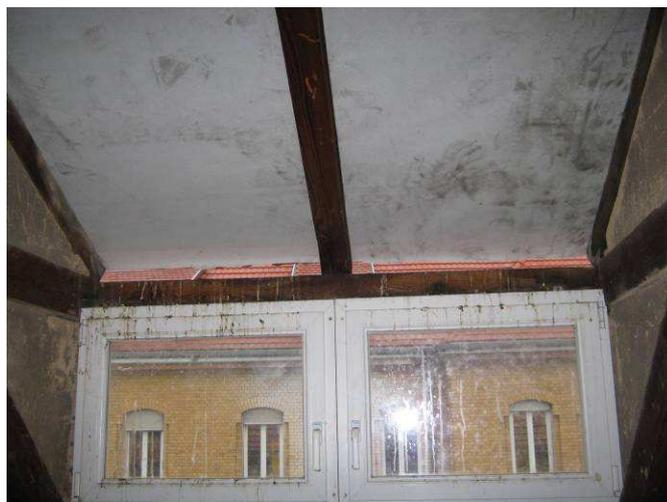
FC n°1

Il manque une planche de rive sur la lucarne; au dessus de la menuiserie.

Fourniture et mise en œuvre d'une planche de rive, fixation par clouage y compris habillage.

Il manque une planche de rive sur la lucarne; au dessus de la menuiserie.	Fourniture et mise en œuvre d'une planche de rive, fixation par clouage y compris habillage.	Priorité 1		ml	2	100	200
FC n°2		Charpente

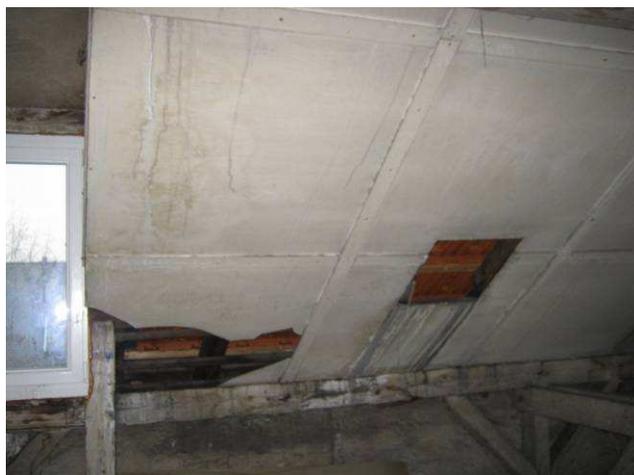
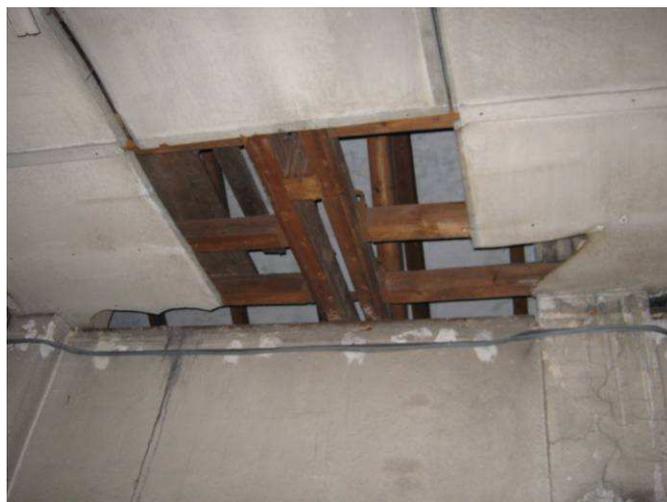
FC n°2

L'habillage en sous face de la charpente est dans un état de ruine.

Nous préconisons de déposer les contreplaqués en ruine, mise en place des contreplaqués neuf, par clouage sur la sous face de la charpente.

Dépose soignée et évacuation de l'ensemble de l'habillage contreplaqué en sous face de comble

Mise en œuvre d'un habillage de comble en plaque de plâtre sur ossature métallique, compris fourniture et pose d'une isolation déroulée

Remise en peinture

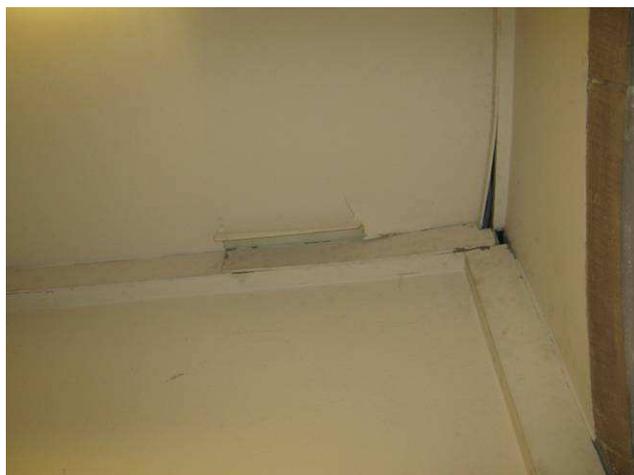
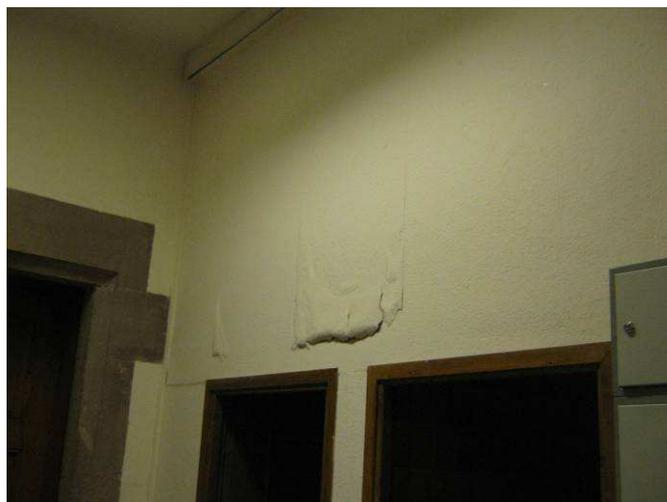
FC n°3

Hall d'entrée côté santé/justice, la tapisserie des murs et du plafond se décolle.

Arracher la totalité de la tapisserie (murs et plafonds), mise en œuvre d'une tapisserie neuve

Brossage et époussetage du support

Grattage des parties mal adhérentes

Impression, rebouchage

Raccords enduits

Fourniture et pose d'un nouveau revêtement de finition compris peinture

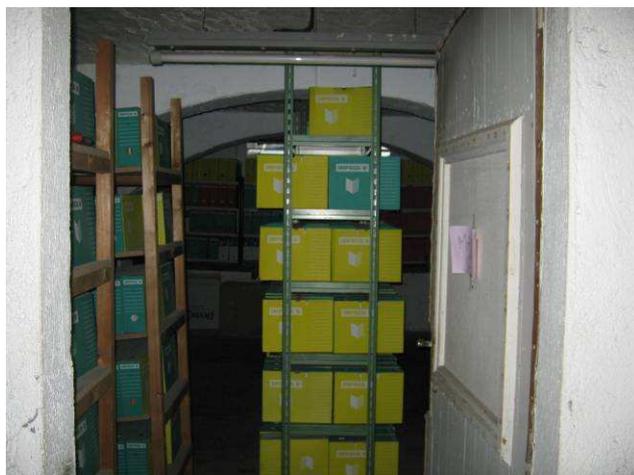
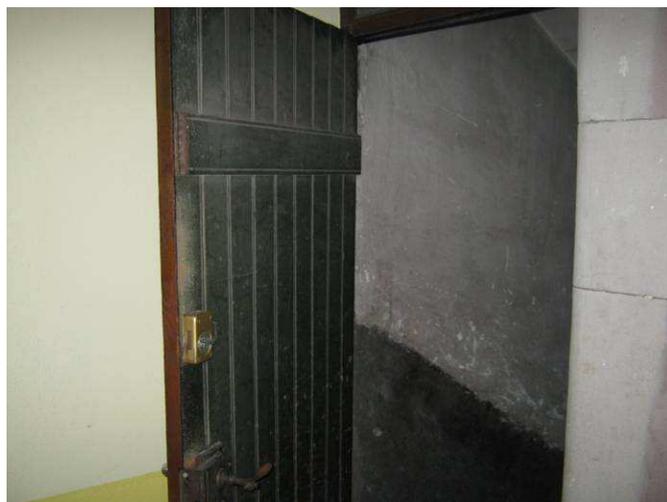
FC n°4

Les portes des archives du sous sol et celle de l'isolement de étage ne sont pas coupe feu.

Déposer les portes existantes et mettre en place des portes CF 1h avec ferme porte.

Dépose et évacuation de porte existantes

Fourniture et pose d'une porte CF 1h

Reprises de finitions périphériques

Sujétion pour imposte haute cintrée

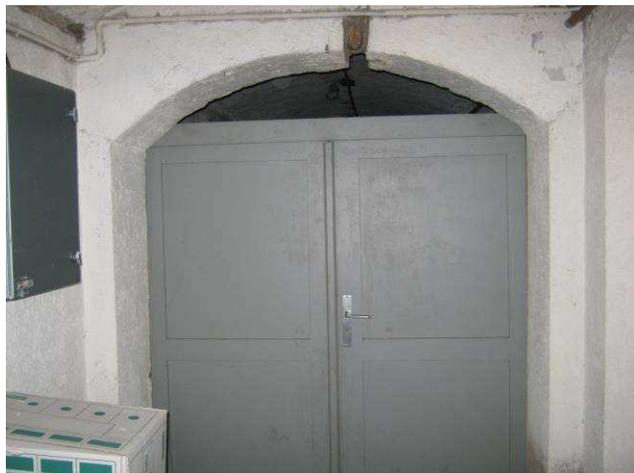
FC n°5

La porte de séparation entre les différents établissements en sous sol n'est pas coupe feu

Déposer la porte existante et mettre en place une porte deux vantaux CF 1h avec ferme porte.

*Dépose et évacuation de porte existantes
Fourniture et pose d'une porte CF 1h à deux vantaux
Reprises de finitions périphériques
Sujétion pour imposte haute cintrée*

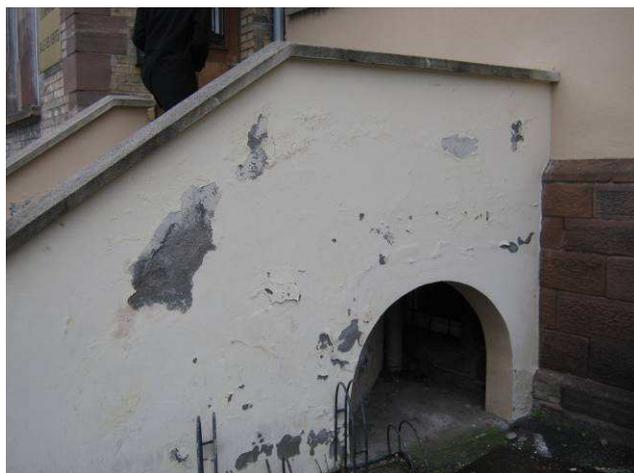
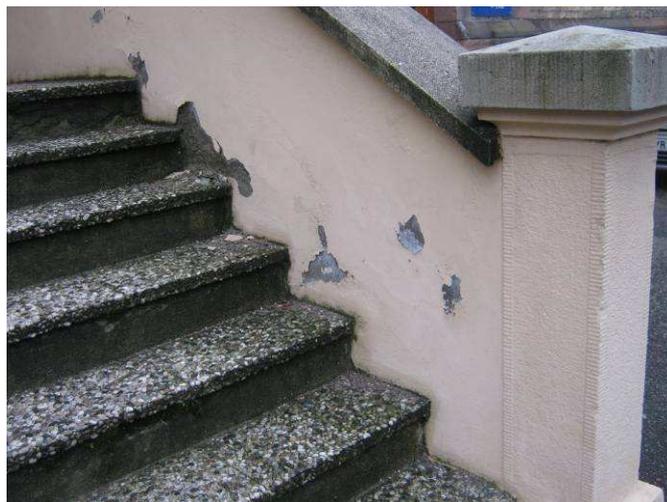
FC n°6

La peinture sur les murets de l'escalier extérieur est défraîchie

Gratter et préparer les surfaces, mettre en œuvre de la peinture.

*Brossage et époussetage du support
Grattage des parties mal adhérentes
Impression, rebouchage
Raccords enduits
Peinture de finition extérieure*

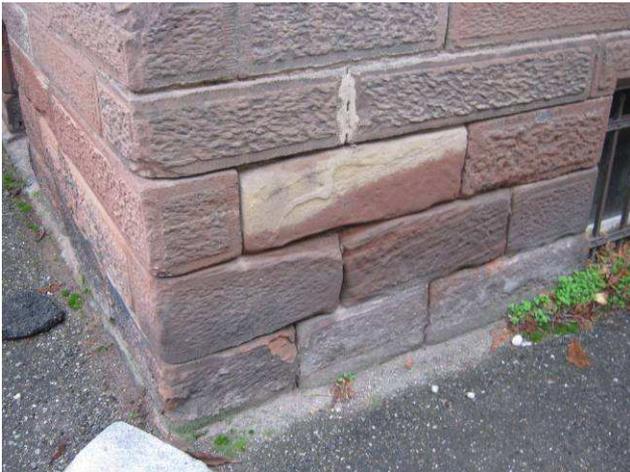
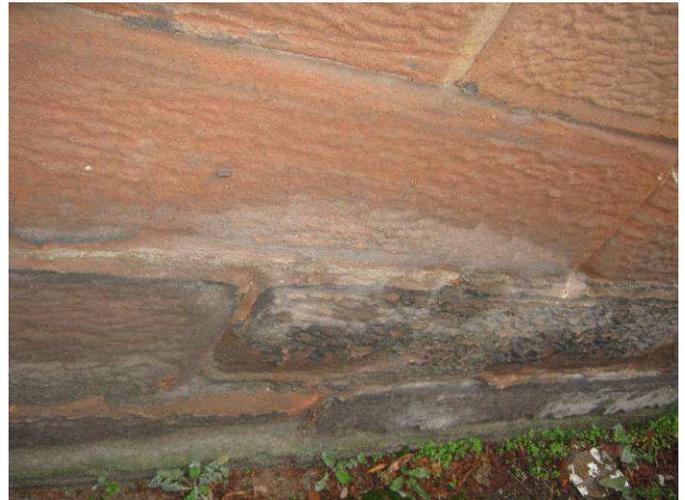
FC n°7

Certains joints du mur de soubassement sont vides ou cassant

Nous préconisons un rejointoiement des murs de soubassement.

Brossage et époussetage et grattage des joints

Mise en œuvre d'un nouveau jointoiement entre pierres

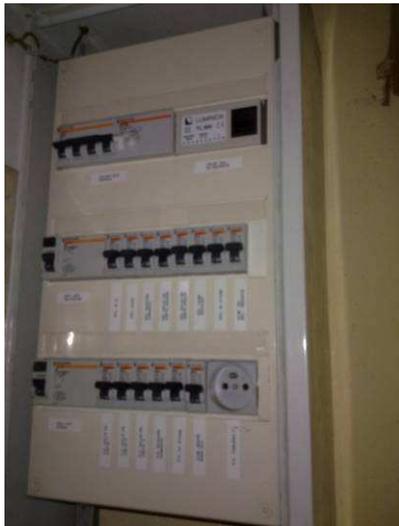
FC n°9

TD vétuste

Prévoir le remplacement du TD vétuste

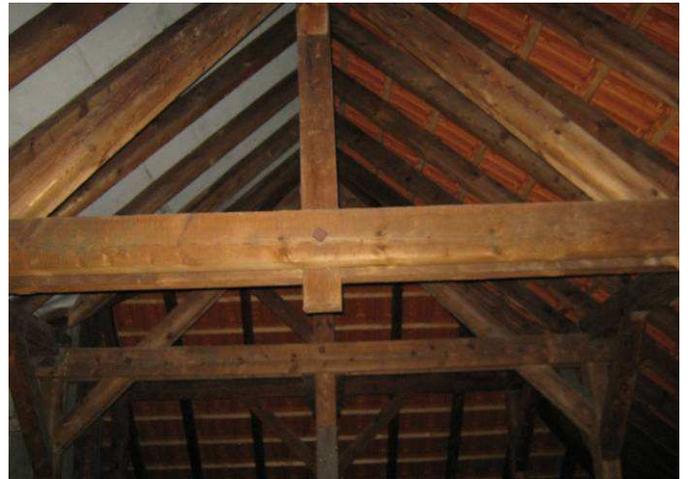
Fig. 4- Charpente

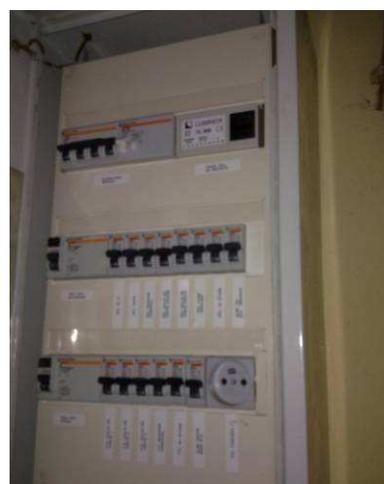
Fig 10- TGBT

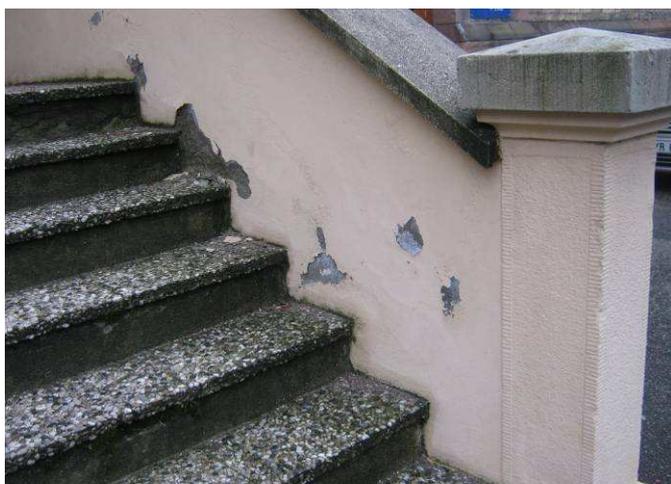
Fig 11- Escalier extérieur
