## **BUREAU VERITAS**

N° affaire : 2218165 /2  
N° rapport : 2218165 /2/JBP/0

# **Rapport d'Audit de Gros Entretien**

**Site : Cité administrative de Colmar: Bâtiment  
H**

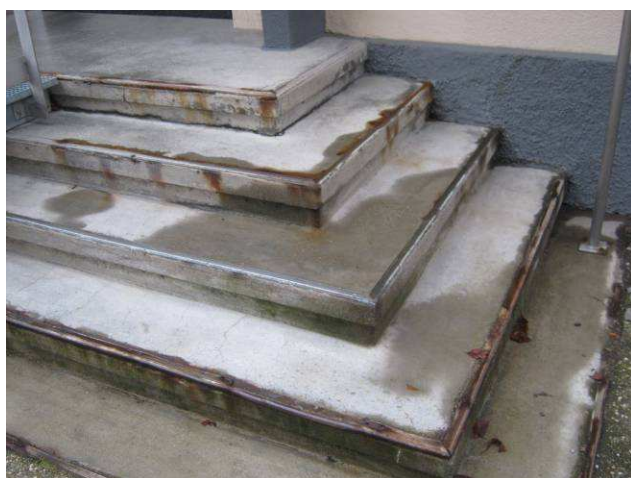
Les nez de marche de l'escalier entrée principale sont très corrodés

| | NOTE | Eléments observés | Photo 1 | Photo 2 | Constat - localisation | Propositions d'actions | PRIORITE | Décision | Unité | Quantité | Prix Unitaire | Prix Total arrondi |
|---|---|---|---|---|---|---|---|---|---|---|---|---|
| FC n°4 | | Généralités structure | | | Les nez de marche de l'escalier entrée principale sont très corrodés | Nous préconisons de mettre en œuvre sur les nez de marche, un traitement anti corrosion. | Priorité 2 | | ml | 15 | 50 | 800 |

**Nous préconisons de mettre en œuvre sur les nez de marche, un traitement anti corrosion.**

#### **Le prix comprend :**

*Brossage et nettoyage du support*

*Traitement anti corrosion du support*

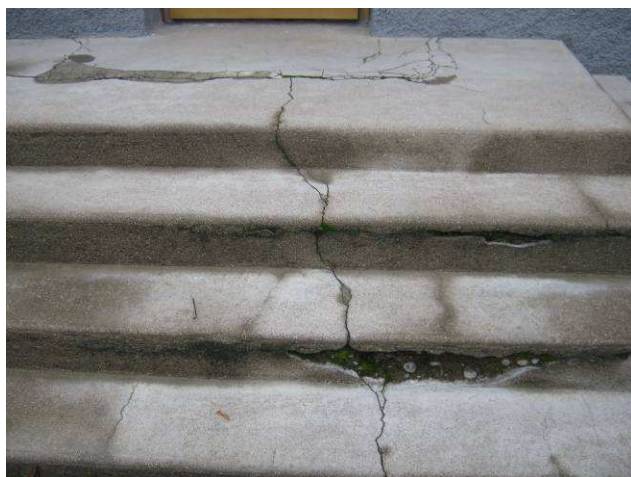
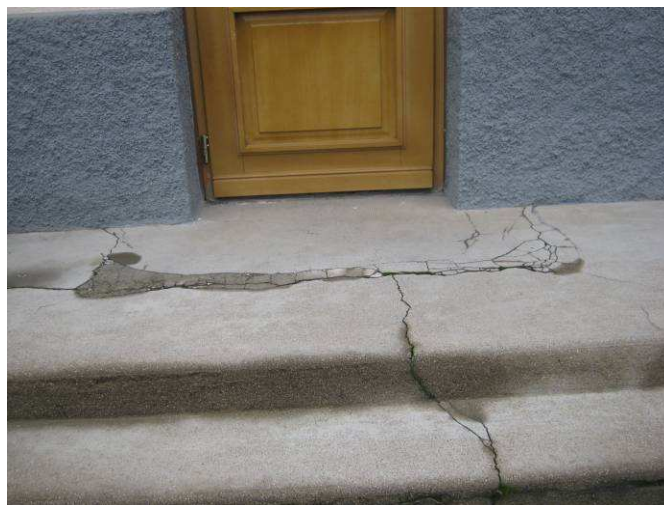
Présence de fissures sur l'enduit de l'escalier côté parking.

| | NOTE | Eléments observés | Photo 1 | Photo 2 | Constat - localisation | Propositions d'actions | PRIORITE | Décision | Unité | Quantité | Prix Unitaire | Prix Total arrondi |
|---|---|---|---|---|---|---|---|---|---|---|---|---|
| FC n°5 | | Généralités structure | | | Présence de fissures sur l'enduit de l'escalier côté parking. | Reprendre les enduits sur l'escalier | Priorité 2 | | m² | 10 | 80 | 800 |

#### **Le prix comprend :**

*Dépose et grattage complet de l'enduit existant*

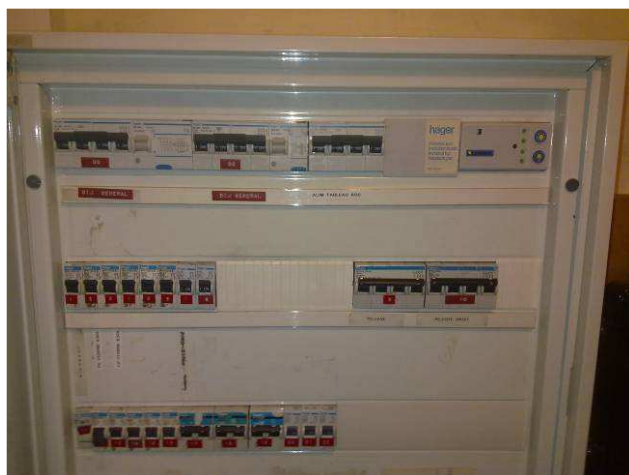
| N° Photos | Constituants | Etats de santé (a) | Poids relatifs (b) | Observations des "états moyens" de santé (constitution et justification cotation) |
|---|---|---|---|---|
| | Electricités | 2,0 | 5% | <b>Tableaux (TGBT, divisionnaires)</b> : alimenté par un poste HT/BT. 3 Tableaux divisionnaires installés dans le bâtiment, prévoir le remplacement du TGBT absence de dispositif de coupure générale du bâtiment<br><b>Distributions</b> : Sur chemin de câble au sous-sol et en goulotte dans les autres niveaux.<br><b>Luminaires</b> : De type pavés Fluorescents<br><b>Prises de courant et interrupteurs</b> : De type encastré ou sur goulottes. |

### **Le prix comprend :**

*Dépose soignée et évacuation de l'installation électrique obsolète  
Fourniture et pose d'une nouvelle installation – tableau - raccordement  
Fourniture et pose de dispositifs différentiels  
Provision*
