N° affaire : 2218165 /2
N° rapport : 2218165 /2/JBP/0

Rapport d'Audit de Gros Entretien

Site : Cité administrative de Colmar: Bâtiment I

**Adresse : Cité administrative de Colmar
3, rue FLEISCHHAUER
68026 COLMAR CEDEX**

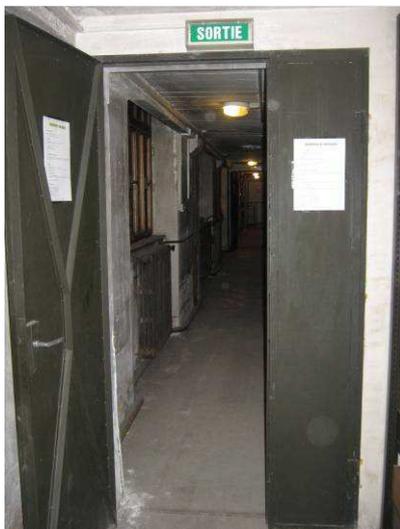
FC n°1

STRUCTURE ET RESISTANCE AU FEU DES STRUCTURES : Portes coupe-feu

Les portes intermédiaires des salles d'archives ne sont pas coupe feu.

Remplacer ces portes par des portes deux vantaux CF 1h avec ferme porte.

*Dépose et évacuation de la porte existante
Fourniture et pose d'un bloc porte métallique CF tiercé
Reprise de finition périphérique*

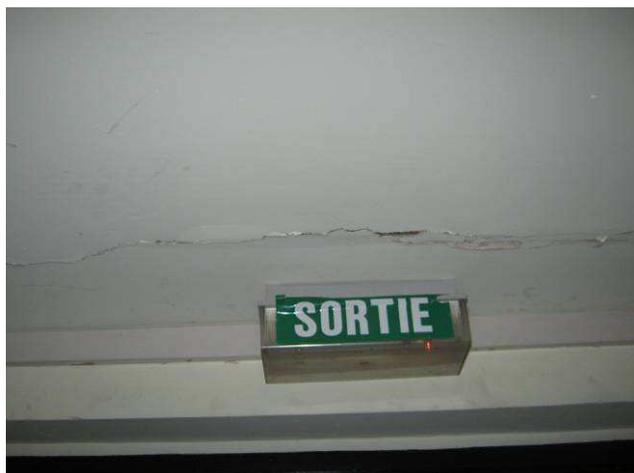
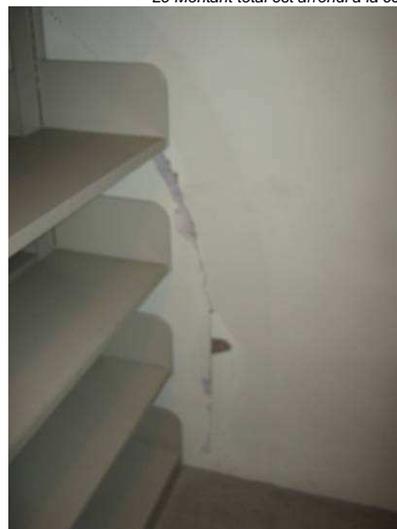
FC n°2

STRUCTURE ET RESISTANCE AU FEU DES STRUCTURES : Murs

Présence récurrente des fissures sur les murs.

Rejointoiement des fissures par de l'enduit puis réfection de la peinture

*Brossage et époussetage du support
Grattage des parties mal adhérentes, ouverture des crevasses
Impression, rebouchage et/ou calicotage des fissures
Raccords enduits
Peinture de finition*

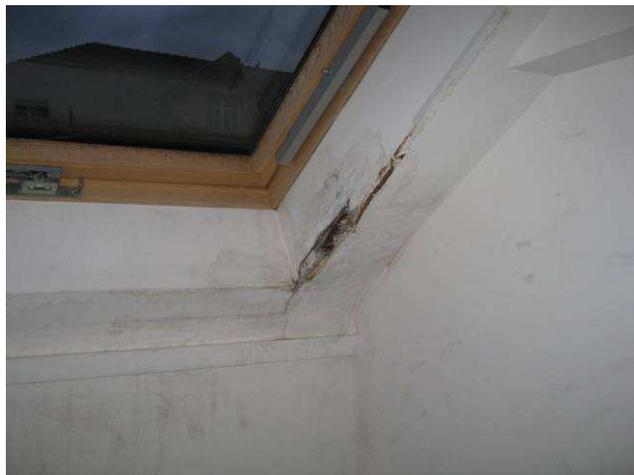
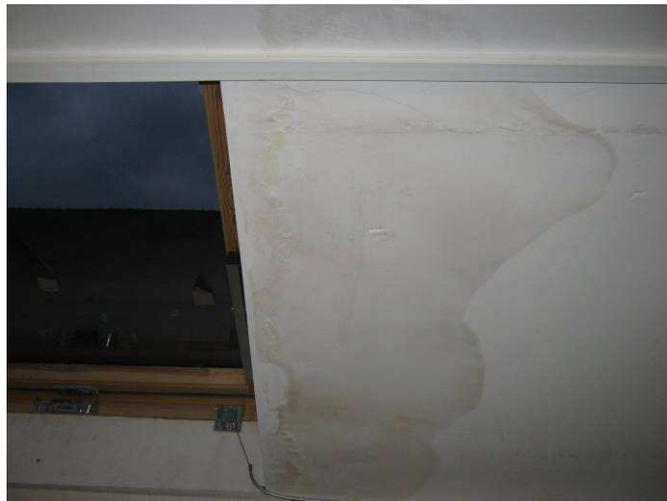
Certains châssis de toiture ne sont pas étanches, le doublage autour est moisi par l'humidité.

Dépose soigné de l'habillage sous comble

| | NOTE | Éléments observés | Photo 1 | Photo 2 | Constat - localisation | Propositions d'actions | PRIORITE | Décision | Unité | Quantité | Prix Unitaire | Prix Total arrondi |
|---|---|---|---|---|--|---|---|---|---|---|---|---|
| FC n°4 | | Menuiseries extérieures | | | Certains châssis de toiture ne sont pas étanches, le doublage autour est moisi par l'humidité. | Reprendre l'étanchéité au droit des châssis, remplacer le doublage abîmé y compris finitions et peinture. | Priorité 2 | | ens | 1 | 1200 | 1200 |

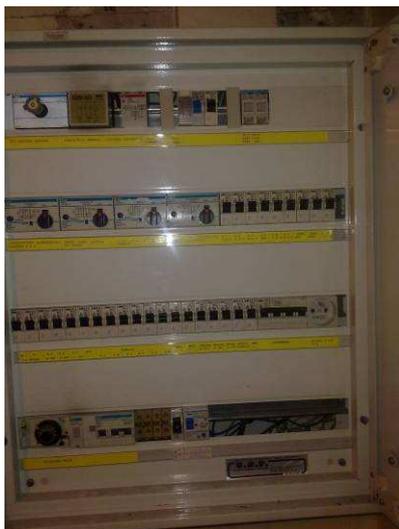
| | NOTE | Éléments observés | Photo 1 | Photo 2 | Constat - localisation | Propositions d'actions | PRIORITE | Décision | Unité | Quantité | Prix Unitaire | Prix Total arrondi |
|---|---|---|---|---|--|---|---|---|---|---|---|---|
| FC n°5 | | Tableaux, distributions | | | Le TGBT est vétuste | Prévoir le remplacement du TGBT. | Priorité 1 | | U | 1 | 4000 | 4000 |

- Dépose soignée et évacuation de l'installation électrique obsolète*
- Fourniture et pose d'une nouvelle installation – tableau - raccordement*
- Fourniture et pose de dispositifs différentiels*
- Provision*

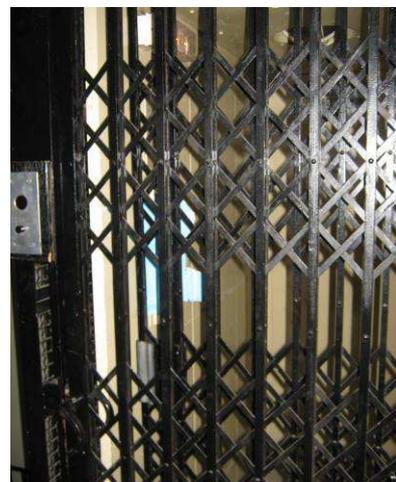
Fig. 6- Ascenseur

| | Appareils élévateurs | 2,0 | 1% | Ascenseurs : desservant le RdC au deuxième étage, appareil ancien (2) Monte-charges : non concerné |

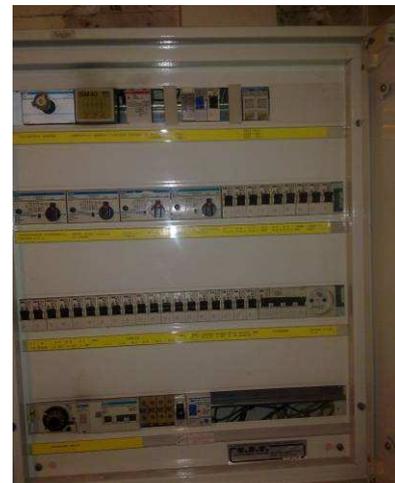
Fig. 10- TGBT

| N° Photos | Constituants | Etats de santé (a) | Poids relatifs (b) | Observations des "états moyens" de santé (constitution et justification cotation) |
|---|---|---|---|--|
| | Electricités | 2,0 | 5% | Tableaux (TGBT, divisionnaires) : alimenté par un poste HT/BT, TGBT vétuste Distributions : Sur chemin de câble au sous-sol et en goulotte dans les autres niveaux. Luminaires : De type pavés Fluorescents Prises de courant et interrupteurs : De type encastré ou sur goulottes. |
