N° affaire : 2218165 /2  
N° rapport : 2218165 /2/JBP/0

# **Rapport d'Audit de Gros Entretien**

**Site : Cité administrative de Colmar: Bâtiment  
K**

**Adresse : Cité administrative de Colmar  
3, rue FLEISCHHAUER  
68026 COLMAR CEDEX**

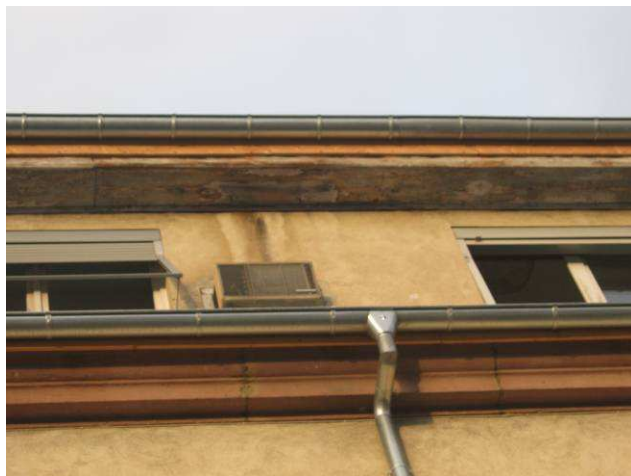
Le caisson d'avant toit en bois est abimé, il est fragilisé par des infiltrations d'eau.

*Dépose et remplacement de l'habillage en sous face de la corniche*

| | NOTE | Eléments observés | Photo 1 | Photo 2 | Constat - localisation | Propositions d'actions | PRIORITE | Décision | Unité | Quantité | Prix Unitaire | Prix Total arrondi |
|---|---|---|---|---|---|---|---|---|---|---|---|---|
| FC n°1 | | Charpente | | - | Le caisson d'avant toit en bois est abimé, il est fragilisé par des infiltrations d'eau. | Déposer le caisson existant, mettre en place un caisson par cloutage des contreplaqués sur la charpente. | Priorité 2 | | m² | 20 | 100 | 2000 |

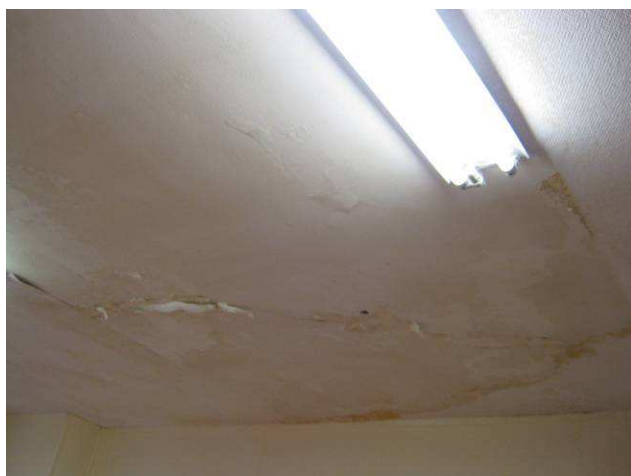
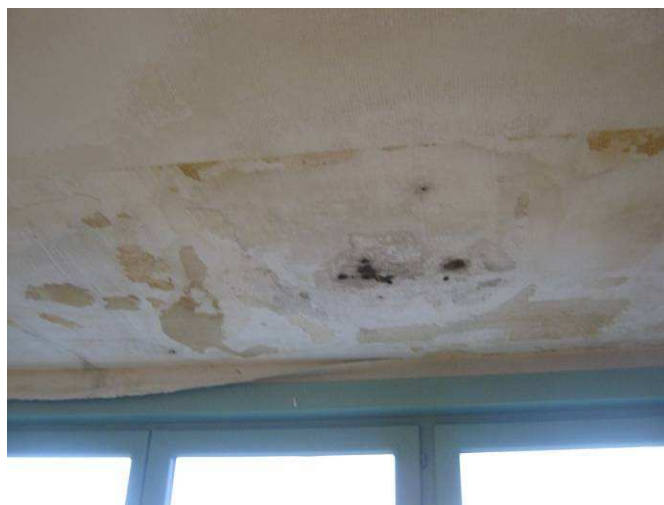
Présence sur les plafonds des traces récurrentes d'infiltration d'eau, dans les bureaux 202, 204, 206 et 207.

**D'après les occupants des bureaux, les infiltrations sont dues aux récents travaux sur la couverture, l'entreprise concernée aurait pris en charge le sinistre.**

| | NOTE | Eléments observés | Photo 1 | Photo 2 | Constat - localisation | Propositions d'actions | PRIORITE | Décision | Unité | Quantité | Prix Unitaire | Prix Total arrondi |
|---|---|---|---|---|---|---|---|---|---|---|---|---|
| FC n°3 | | Plafonds | | | Présence sur les plafonds des traces récurrentes d'infiltration d'eau, dans les bureaux 202, 204, 206 et 207. | D'après les occupants des bureaux, les infiltrations sont dues aux récents travaux sur la couverture, l'entreprise concernée aurait pris en charge le sinistre. | Priorité 2 | | | | 0 | 0 |

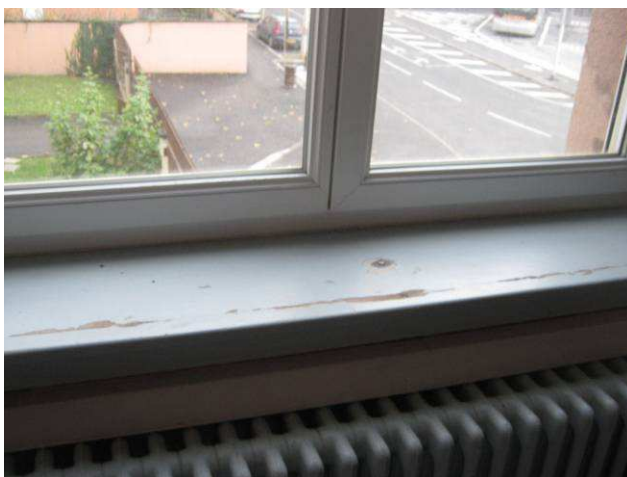
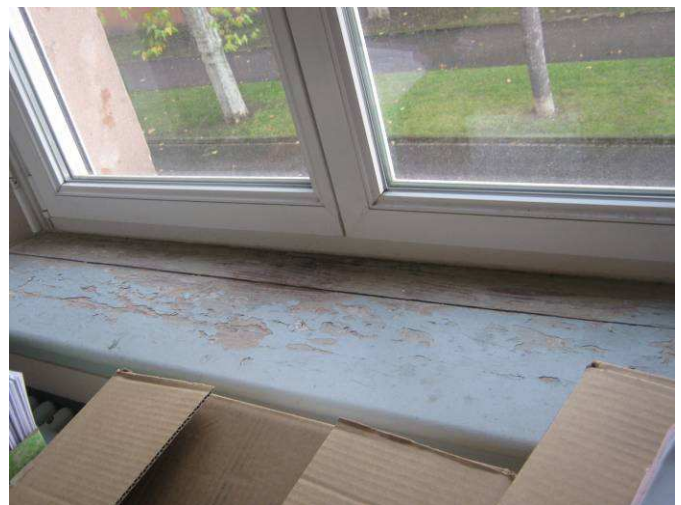
| | NOTE | Eléments observés | Photo 1 | Photo 2 | Constat - localisation | Propositions d'actions | PRIORITE | Décision | Unité | Quantité | Prix Unitaire | Prix Total arrondi |
|---|---|---|---|---|---|---|---|---|---|---|---|---|
| FC n°5 | | Autres revêtements | | | La peinture sur certaines tablettes de fenêtre est défraîchie. | Poncer et refaire la peinture sur les tablettes. | Priorité 2 | | ml | 4 | 25 | 100 |

*Ponçage, brossage et époussetage du support  
Grattage des parties mal adhérentes  
Peinture de finition*

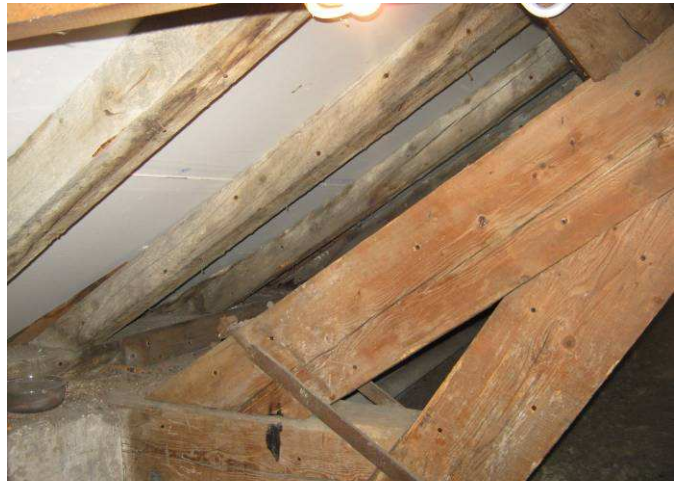
Fig. 4- Charpente

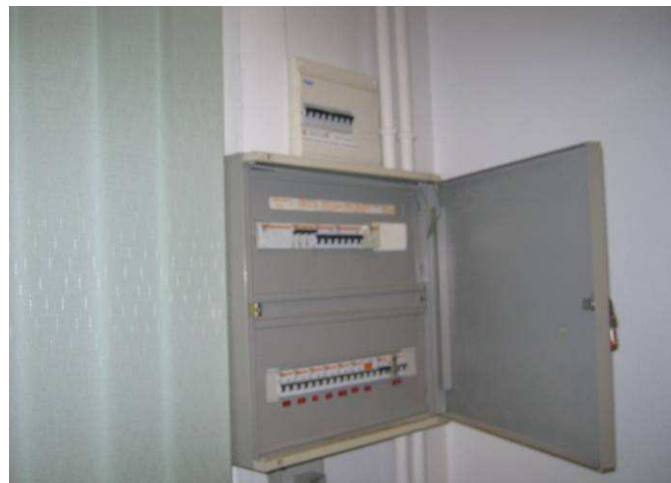
Fig. 8- Tableau électrique

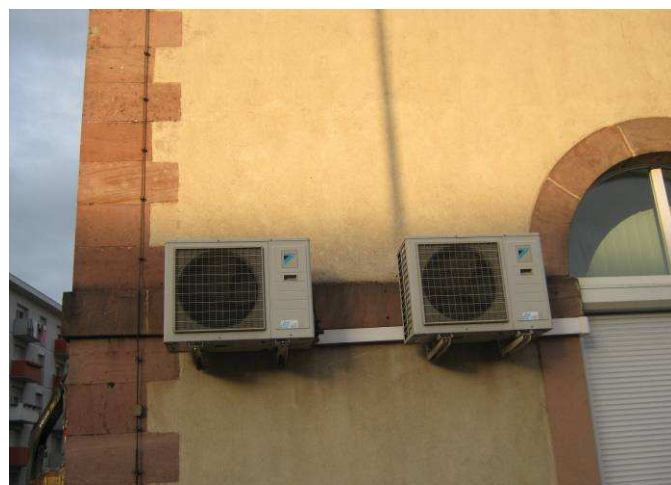
Fig. 10- Climatiseur
