# **ARS DD74**

## **CONFORT ETE ET HIVER**

Le 14 Décembre 2015 – Version 1.1

## **DIAGNOSTIC - ETUDE THERMIQUE**

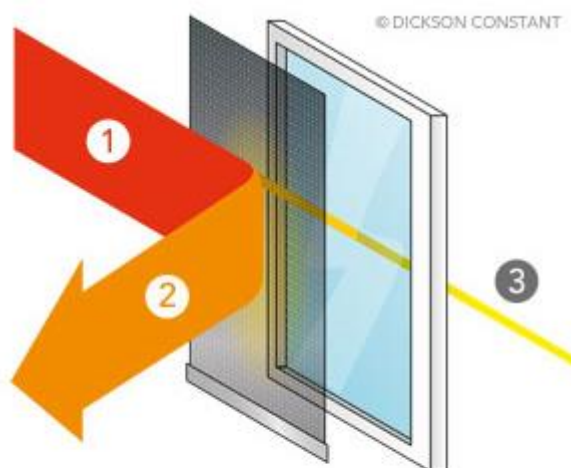
### 2.2.1 Occultation solaires

1. Chaleur émise
2. Chaleur rejetée
3. Chaleur reçue (8 à 22% selon coloris\*)

Quelle que soit la solution retenue, la mise en place d'occultations solaires sera nécessaire. Afin d'être efficaces, ces occultations seront installées à l'extérieur des ouvrants.

Les stores seront de type extérieur avec coffre, guides latéraux et commande manuelle  
Tissus extérieur filtrant (screen) en fibre de verre

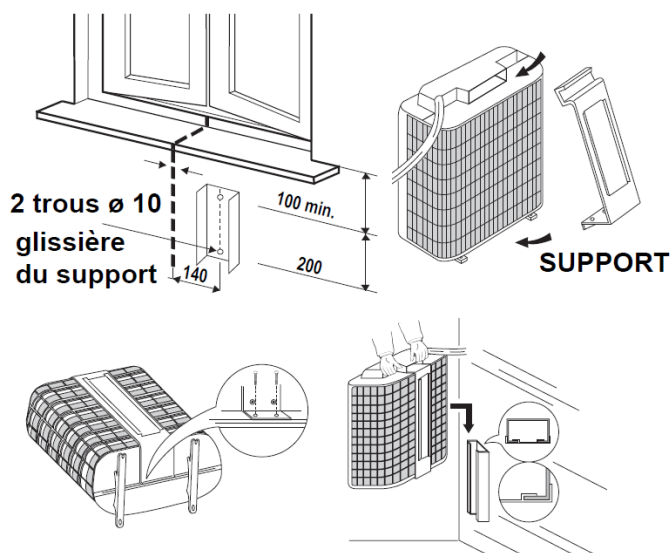
- Unités extérieures en façades au niveau de chaque fenêtre : esthétique discutable et possible réaction des services de l'urbanisme...
- Nécessite de faire un percement en façade
- Entretien
- Nécessite une nacelle pour la pose des unités extérieures
- Appareil relativement bruyant

Les unités extérieures devront être fixées en façade, sur un support adapté. La liaison frigo devra traverser soit le mur, soit le vitrage.

Quantités : 46 appareils

**Cout estimatif : 75 000 € HT**
