# **SYNTHESE GENERALE DU PATRIMOINE IMMOBILIER DE L'ETAT DANS LE DEPARTEMENT DE LA MEURTHE ET MOSELLE**

**Site N° 59  
CENTRE DES IMPOTS  
45, rue Ste Catherine  
54035 NANCY Cedex**

**BUREAU  
VERITAS**

**DECEMBRE 2012**

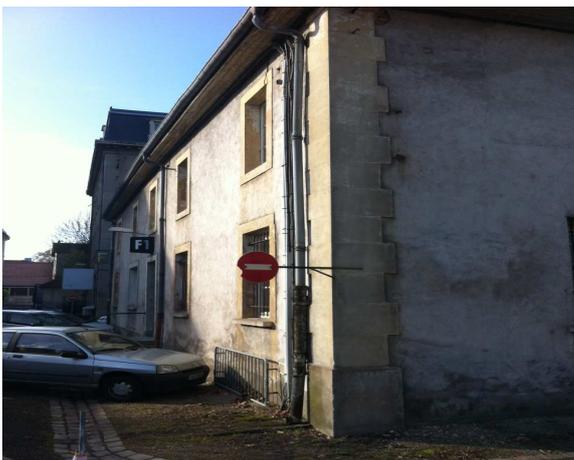
**Façade**

- Enduit / crépis	<input checked="" type="checkbox"/>								Les façades reçoivent un enduit traditionnel qui présente des dégradations. Ces enduits ne sont pas peints et présente des altérations (fissurations, auréoles d'humidité) etc... Les encadrements de baies en briques rouge sont également en mauvais état. Un nettoyage et un traitement des briques est à prévoir

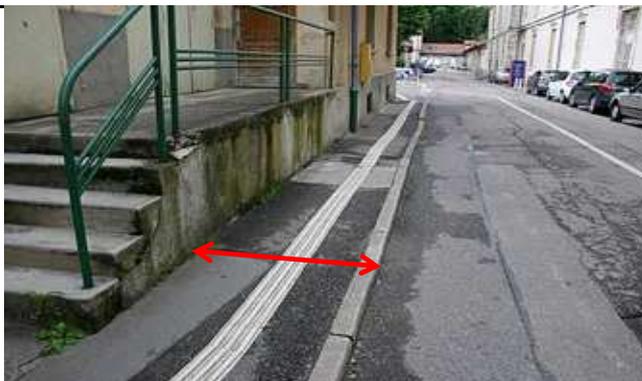
**100 cm**

**Principe**  
 Refaire le trottoir sur toute sa longueur d'une largeur de 140 cm minimum en prenant sur la voie d'accès.

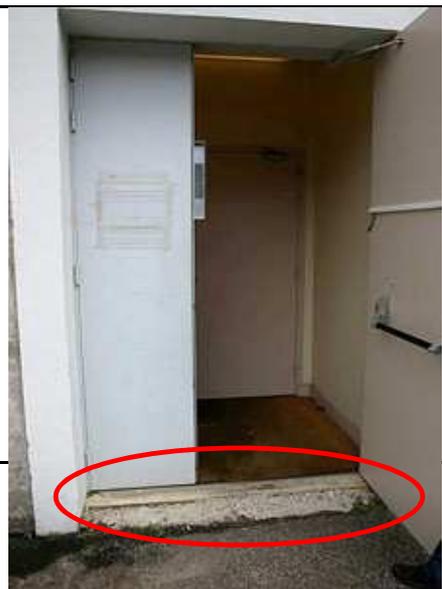
Cette entrée est réaménagée afin  
d'agrandir le sas.

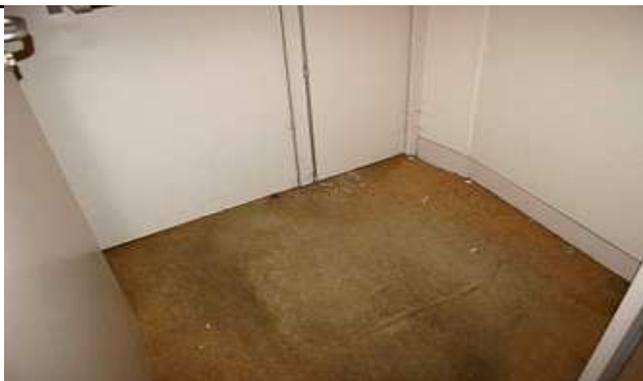
**profondeur 135 x largeur 170 cm**  
**Le paillason ne permet pas le roulage du fauteuil**

**Principe**  
 Agrandir le sas en prenant sur l'extérieur afin d'obtenir une zone de manœuvre dans le sas de 150 cm de diamètre hors débattement des portes.  
 Prévoir un seuil de 2 cm au maximum au droit de la porte extérieure.  
 Remplacer le tapis-brosse par un tapis permettant un meilleur roulement du fauteuil type caoutchouc alvéolé, maillon de caoutchouc armé de fibres ou mixte caoutchouc tramé et aluminium.

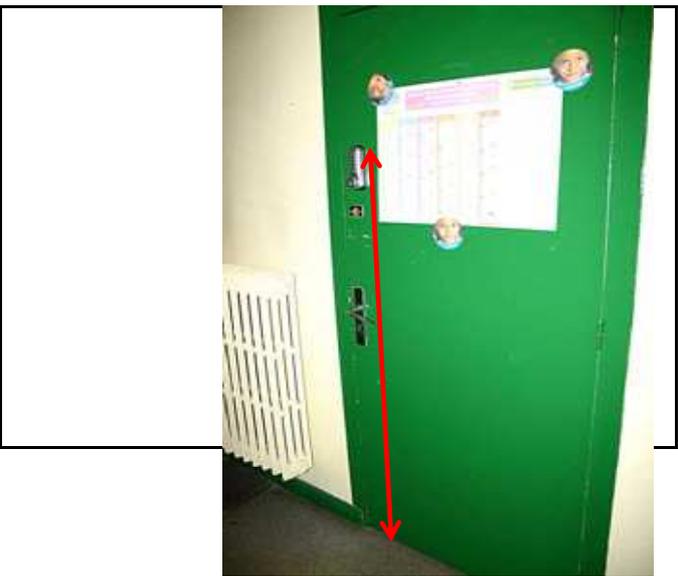
**150 cm**

**Principe**  
 Repositionner le digicode à une hauteur entre 90 et 130cm du sol au maximum.

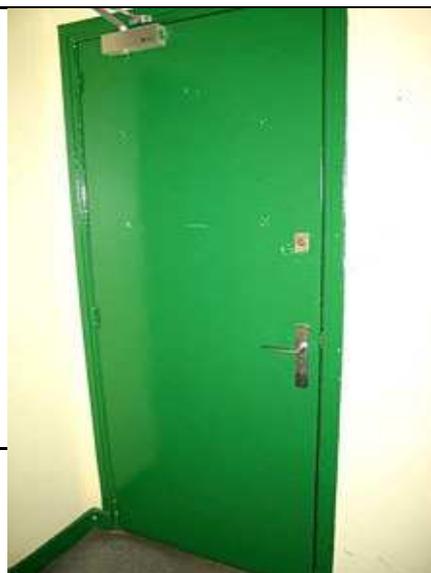
**Local non visitable**

**Principe**  
Vérifier la conformité des équipements et, le cas échéant, procéder à leur mise en conformité.

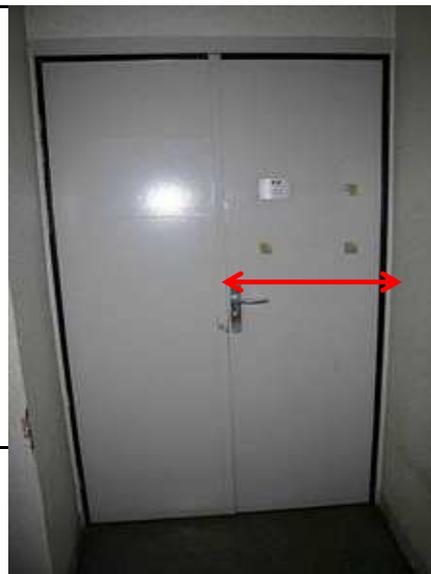
**54 cm**

**Principe**  
 Changer les ouvrants par des vantaux tiercés (90 cm de passage libre au vantail de service),

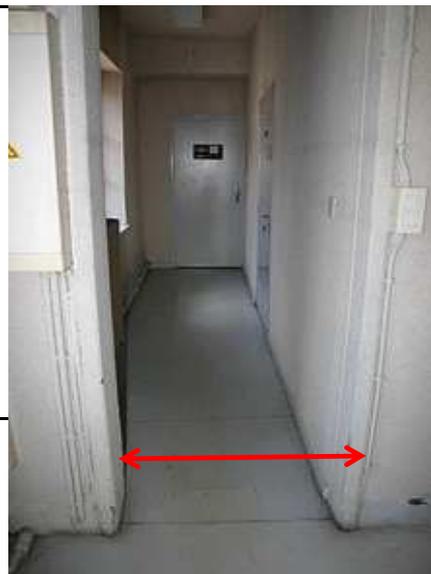
**90 cm**

**Principe**  
 baliser, utiliser l'élévateur créé en OD n° 16.1  
 et passer par les autres bureaux.
