N° affaire : 2218166  
N° rapport : 2218166/2/B

Didenheim le 25 mars 2011

# **Rapport d'Audit de Gros Entretien**

**Site : Cité Administrative Mulhouse :  
Bâtiment B**

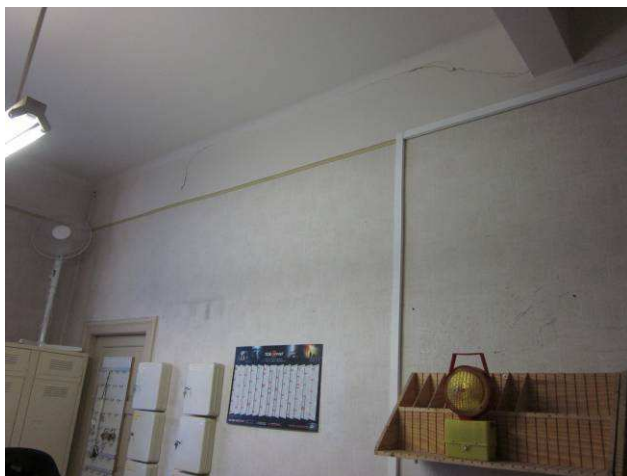
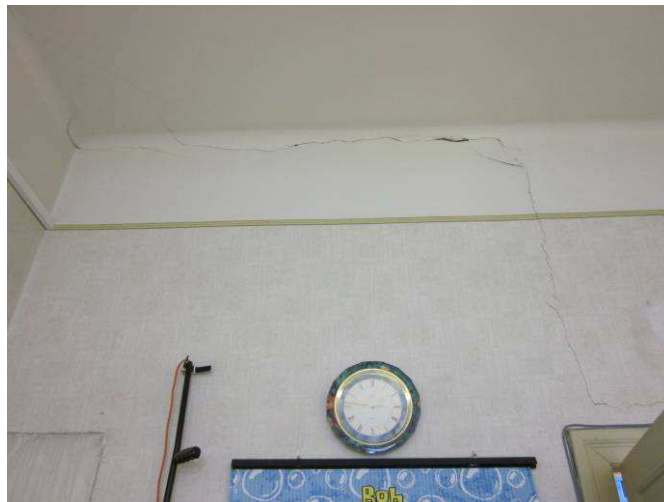
Les murs du local matériel présentent des fissures en partie haute

| | Eléments observés | Photo 1 | Photo 2 | Constat - localisation | Propositions d'actions | PRIORIT E | Décision | Unité | Quantité | Prix Unitaire | Prix Total arrondi |
|---|---|---|---|---|---|---|---|---|---|---|---|
| FC n° 11 | Murs | | | Les murs du local matériel présentent des fissures en partie haute | Traiter les fissures avant de les repeindre | Priorité 2 | 5 | m² | 115 | 25 | 2900 |

**Traiter les fissures avant de les repeindre**

Brossage et époussetage du support  
Grattage des parties mal adhérentes, ouverture des crevasses  
Impression, rebouchage et/ou calicotage des fissures  
Raccords enduits  
Peinture de finition

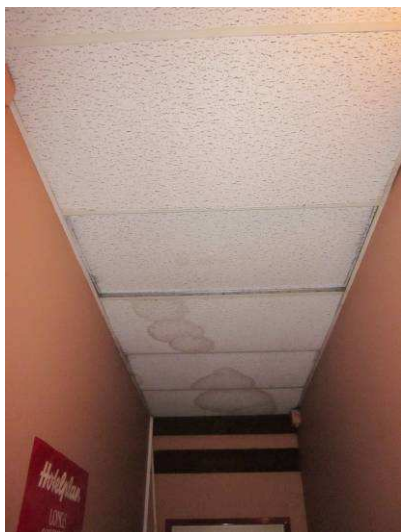
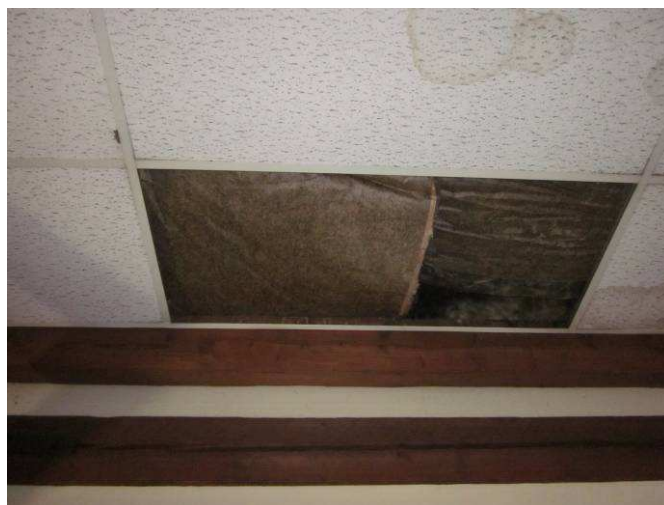
Les plafonds du service informatique sont fissurés

| | Eléments observés | Photo 1 | Photo 2 | Constat - localisation | Propositions d'actions | PRIORIT E | Décision | Unité | Quantité | Prix Unitaire | Prix Total arrondi |
|---|---|---|---|---|---|---|---|---|---|---|---|
| FC n° 25 | Plafonds | | | Les plafonds du service informatique sont fissurés | Réparer les fissures et repeindre les plafonds | Priorité 2 | 5 | m² | 100 | 25 | 2500 |

### Réparer les fissures et repeindre les plafonds

Brossage et époussetage du support  
Grattage des parties mal adhérentes, ouverture des crevasses  
Impression, rebouchage et/ou calicotage des fissures  
Raccords enduits  
Peinture de finition
