N° affaire : 2218165 /2
N° rapport : 2218165 /2/JBP/0

Rapport d'Audit de Gros Entretien

Site : Cité administrative de Colmar: Tour

**Adresse : Cité administrative de Colmar
3, rue FLEISCHHAUER
68026 COLMAR CEDEX**

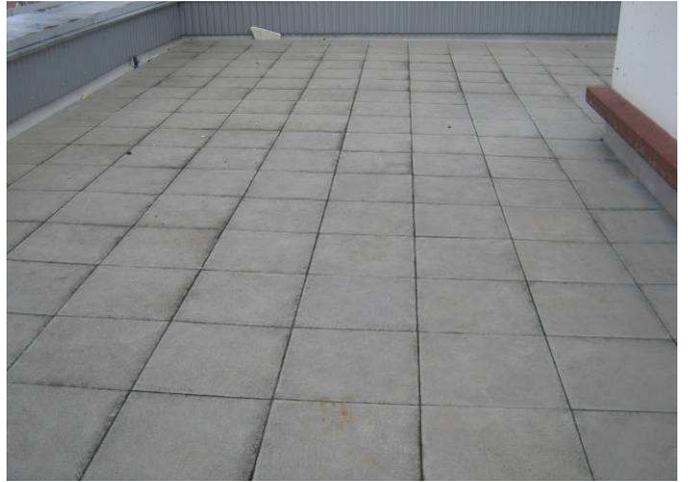
Fig. 2- Dalles sur plot en toiture terrasse

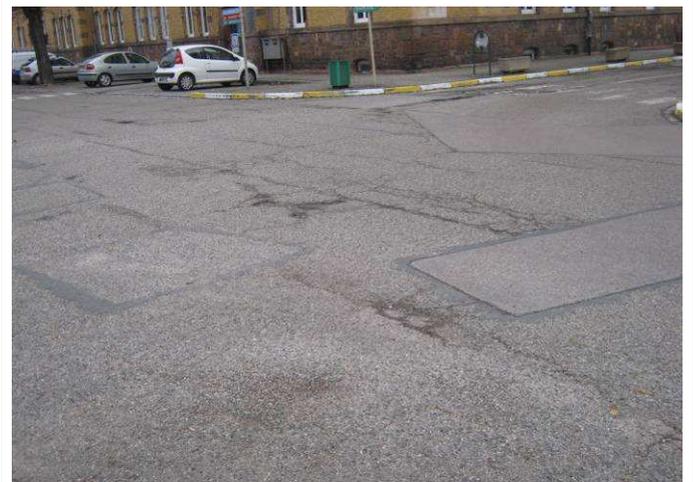
Fig. 12- Voirie

Les enrobés de la cour sont abimés, présence de nid de poule et de rustine.

Les enrobés de la cour sont abimés, présence de nid de poule et de rustine.	Nous préconisons une réfection complète de la voirie (bordure, enrobés, marquage au sol...)	Priorité 2		m ²	5000	60
