N° affaire : 2218165 /2  
N° rapport : 2218165 /2/JBP/0

# **Rapport d'Audit de Gros Entretien**

**Site : Cité administrative de Colmar: Bâtiment  
G**

**Adresse : Cité administrative de Colmar  
3, rue FLEISCHHAUER  
68026 COLMAR CEDEX**

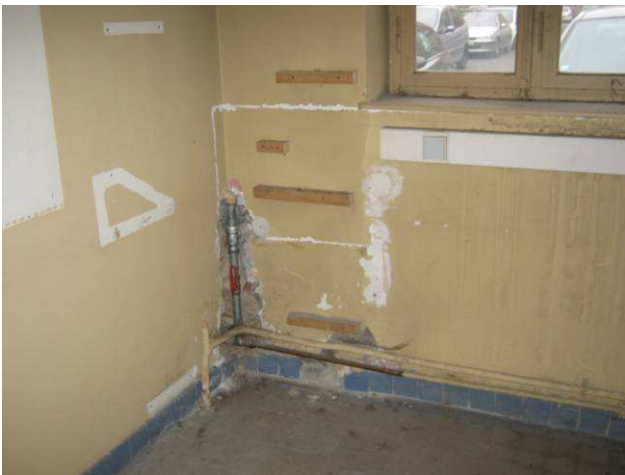
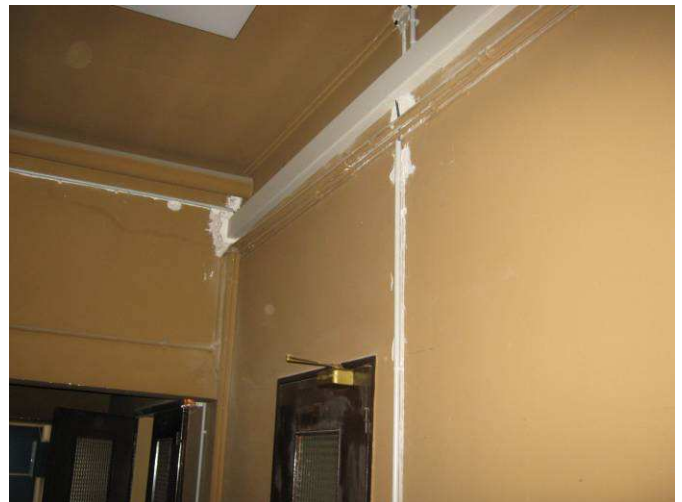
**FC n°1**

Les locaux de l'ancien laboratoire de la DDE sont abandonnés, les revêtements des sols, murs et plafonds sont vétustes. Les installations techniques sont hors service.

**Selon la nature du projet d'occupation, faire la réfection des sols murs et plafonds y compris la remise en état de fonctionnement de toutes les installations techniques (surface au sol des locaux: 330 m2).**

*Provision sur la base d'un ration de 650 euros de m2 de surface au sol*

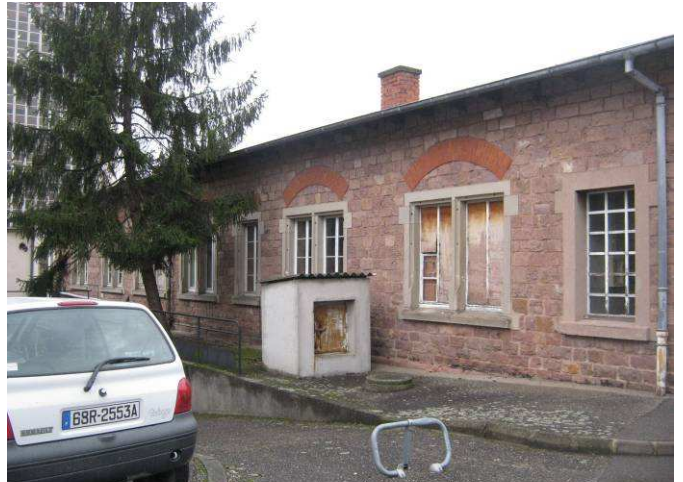
| N° Photos | Constituants | Etats de santé (a) | Poids relatifs (b) | Observations des "états moyens" de santé (constitution et justification cotation) |
|---|---|---|---|---|
| | Couvertures | 1,0 | 10% | <b>Couverture</b> : Toiture en tôle nervurée (1)<br><b>Evacuation EP</b> : Gouttière en zinc (1) descente EP en zinc (1), dauphin en fonte (1) |

Fig 2- Couverture métallique

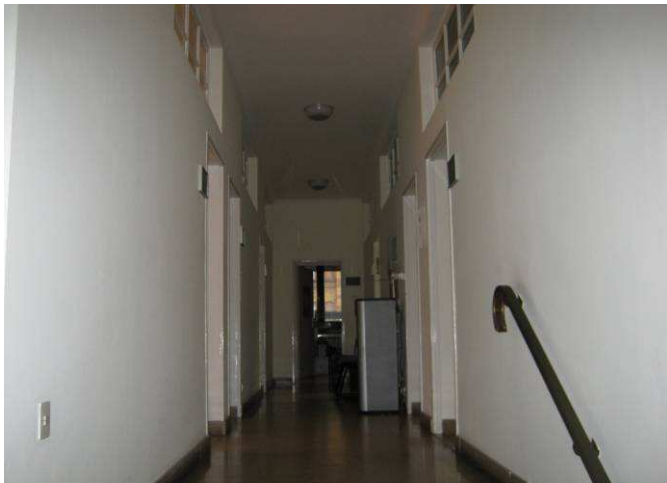
| | Revêtements | 3,0 | 3% | <b>Sols</b> : sol en linoléum, dalles et carrelage dans les sanitaires, une partie du bâtiment est vétuste (3)<br><b>Murs</b> : Peinture en état de vétusté dans une partie du bâtiment (3)<br><b>Plafonds</b> : Plafond suspendu en plaque de plâtre, plafond finition peinture en état de vétusté dans une partie du bâtiment (3) |

Fig. 7- Couloir et revêtements

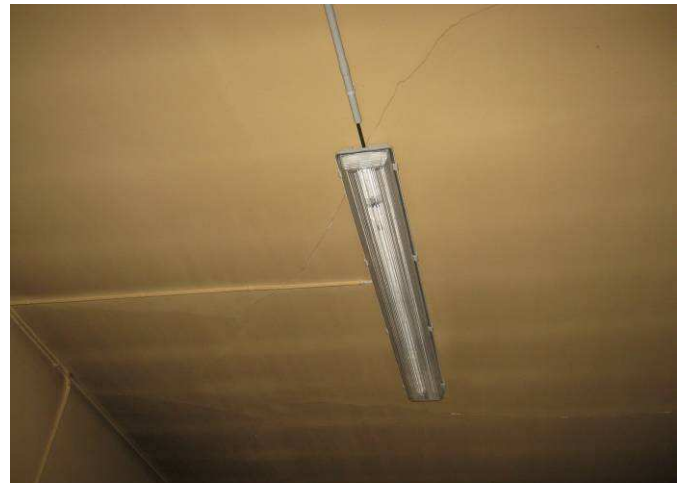
Fig. 8- Luminaire

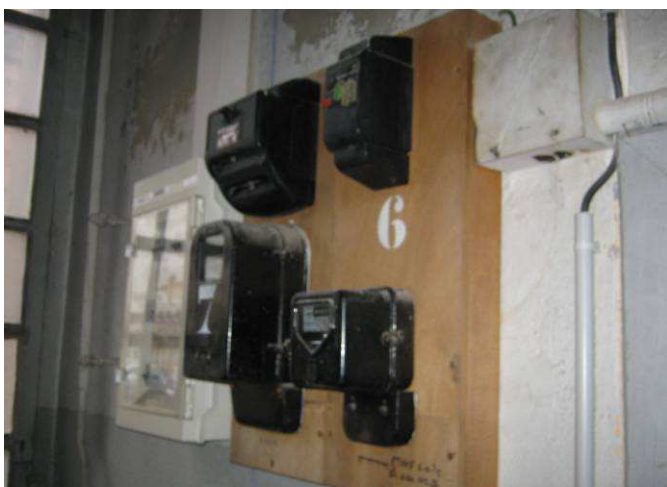
Fig. 9- Compteur électrique

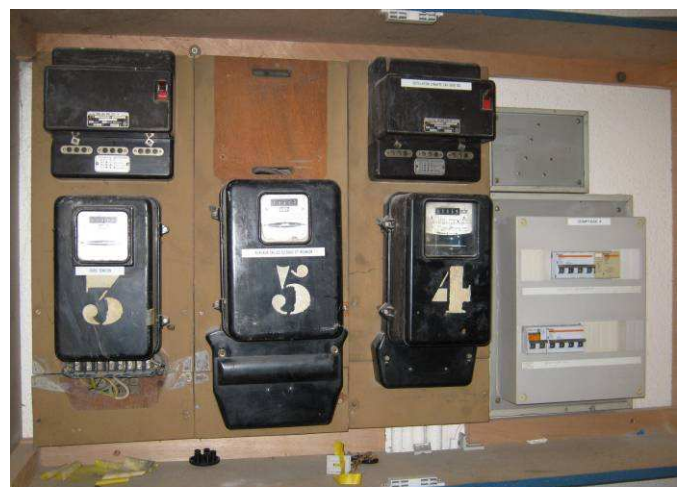
| N° Photos | Constituants | Etats de santé (a) | Poids relatifs (b) | Observations des "états moyens" de santé (constitution et justification cotation) |
|---|---|---|---|---|
| | Electricités | 1,5 | 5% | <b>Tableaux (TGBT, divisionnaires)</b> : alimenté par un poste HT/BT. 2 tableaux divisionnaires<br><b>Distributions</b> : Sur chemin de câble au sous-sol et en goulotte dans les autres niveaux.<br><b>Luminaires</b> : De type pavés Fluorescents<br><b>Prises de courant et interrupteurs</b> : De type encastré ou sur goulottes. |

Fig. 10- Compteur et tableau électrique

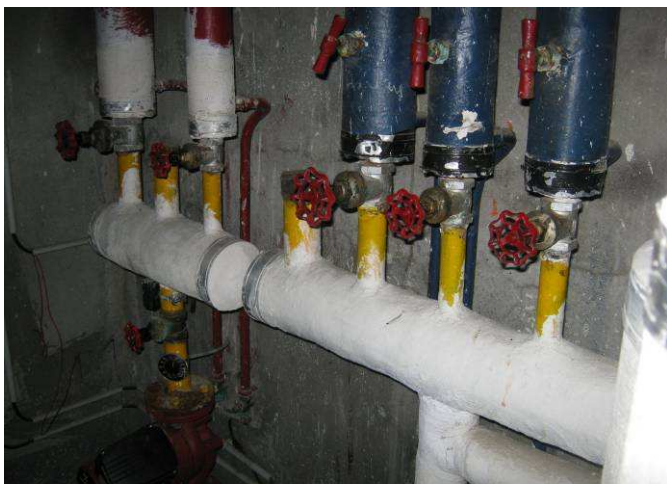
| N° Photos | Constituants | Etats de santé (a) | Poids relatifs (b) | Observations des "états moyens" de santé (constitution et justification cotation) |
|---|---|---|---|---|
| | Chauffage, ventilation | 1,0 | 10% | <b>Chaufferie</b> : Sous station de chauffage alimenté par le réseau urbain de chaleur (1)<br><b>Distribution chauffage</b> : Bitube fonte (1)<br><b>Emissions</b> : Radiateur aluminium/fonte avec robinet thermostatique (1)<br><b>Ventilation</b> : non concerné |

Fig. 11- Vannes sur réseau de chaleur

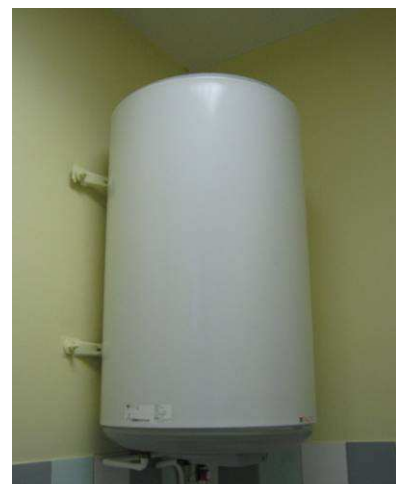
Fig. 12- Ballon eau chaude
