SYNTHESE GENERALE DU PATRIMOINE IMMOBILIER DE L'ETAT DANS LE DEPARTEMENT DE LA MEURTHE ET MOSELLE

**Site N° 20
DDEA CITE ADMINISTRATIVE
45, Rue Sainte CATHERINE
54000 NANCY**

**BUREAU
VERITAS**

AVRIL 2011

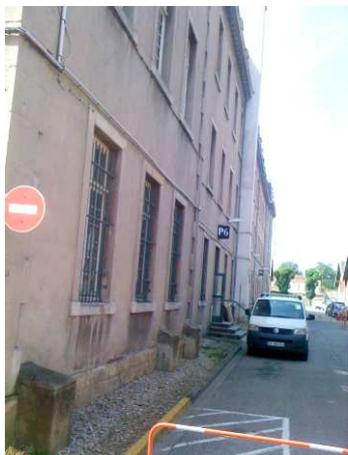
5/ Façade encrassée ; à nettoyer

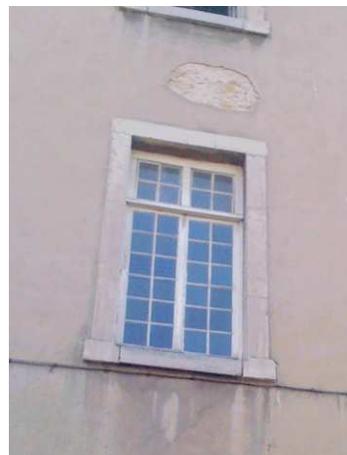
6/ Vétusté des fenêtres bois

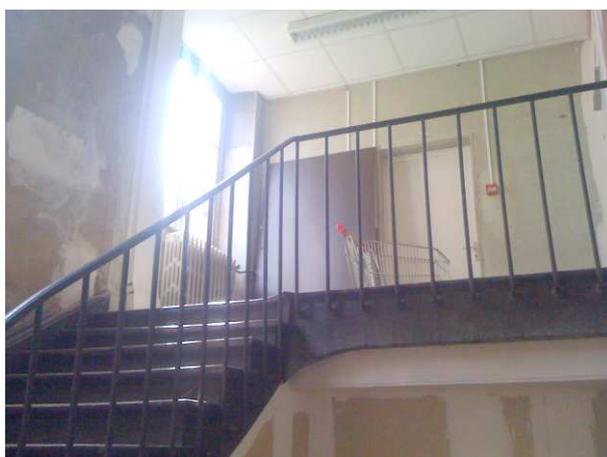
7/ Garde corps non conforme

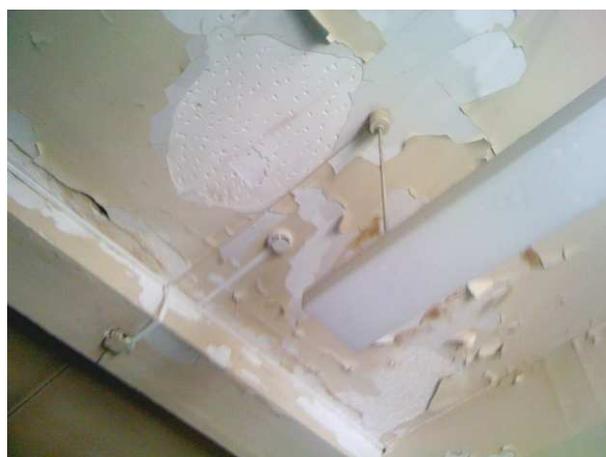
- état		0 ■	1 ☒	2 ■	3 ■					Quelques défauts.
5.2.	Faux plafonds									1 %	
	- démontables	☒					3	3	4	GE9	Présence de faux-plafonds démontables de type dalles 600 x 600 sur ossature métallique. Certains plafonds sont vétustes

8/ Plafonds vétustes

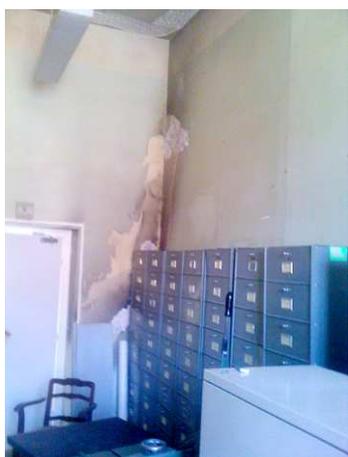
9/ Murs vétustes

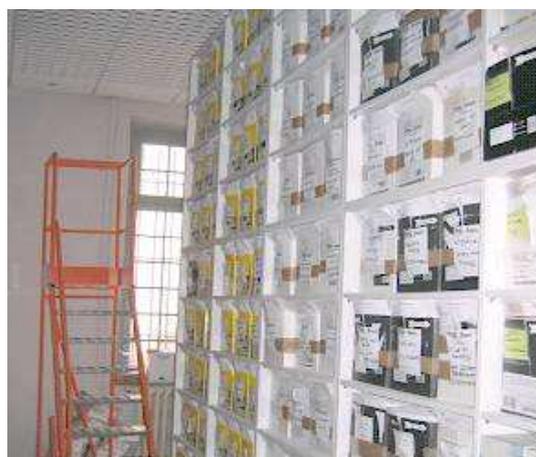
10/Locaux archives non protégés

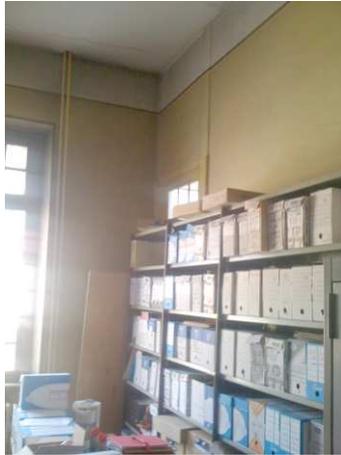
11/Locaux archives non protégés

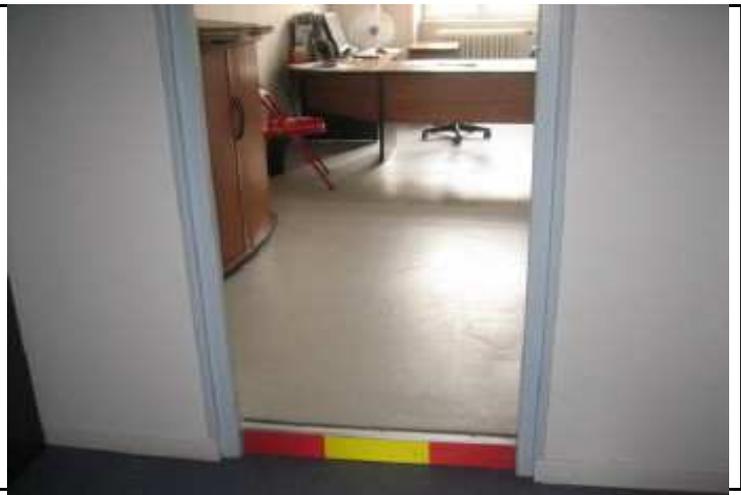
La structure du bâtiment et l'espace disponible ne permettent pas de lever cet obstacle accueillir la personne dans un local accessible, et lui fournir des moyens de substitution

PAS DE TRAVAUX D'ADAPTATION

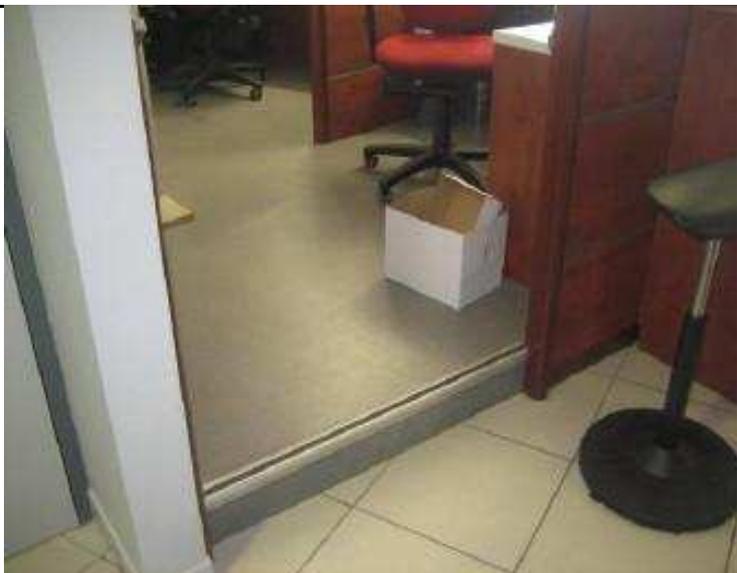
La programmation et l'exiguïté des lieux ne permettent pas de lever cet obstacle

PAS DE TRAVAUX D'ADAPTATION
